Brunavarnir

Skýrsla um eldsvoða á Stuðlum

Fossaleynir 17, 112 Reykjavík - 19. október 2024

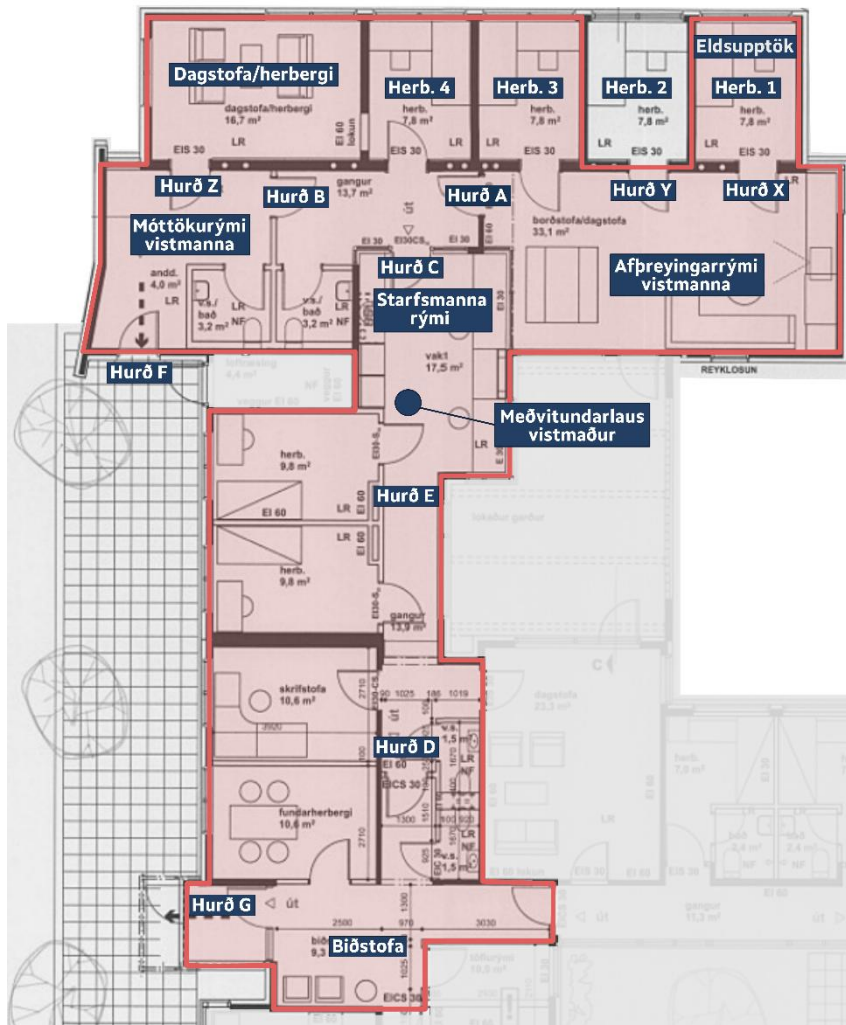
Mynd 2. Dreifing reyks samkvæmt myndbandsupptöku úr eftirlitsmyndavélakerfi

Myndir 2, 3 og 4 sýna hvernig útbreiðslu reyks var háttað um neyðarvistunarrými byggingarinnar, þar sem flæði reyks varð á milli brunahólfa. Rýmin eru auðkennd með rauðri skyggingu á myndunum. Hurðir A, C, Z, Y og X eru skilgreindar sem brunahólfandi hurðir í hönnunargögnum. Hurð B, er ekki brunahólfandi skv. hönnunargögnum, en við vettvangsrannsókn mátti sjá að hurðin er sömu gerðar og hurð A sem er skilgreind sem brunahólfandi.

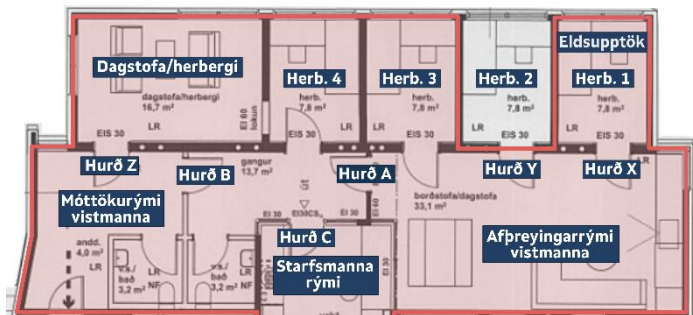
Mynd 3. Dreifing reyks milli brunahólfa

eldinn var hurð X að herbergi 1 ekki lokað og því barst reykur inn í afþreyingarrými vistmanna. Hurðum A, B og Z var heldur ekki lokað og því var streymi reyks og hita óheft inn í nærliggjandi rými. Á tveimur til þremur mínútum hafði reykur borist inn í móttökurými vistmanna og dagstofu ásamt því að reykur barst í gegnum hurð C, inn í starfsmannarými, sem var opin og lokað til skiptis í upphafi atburðar. Hurð Y var lokað í gegnum alla atburðarásina og því nánast engin ummerki um reyk innan herbergis 2.

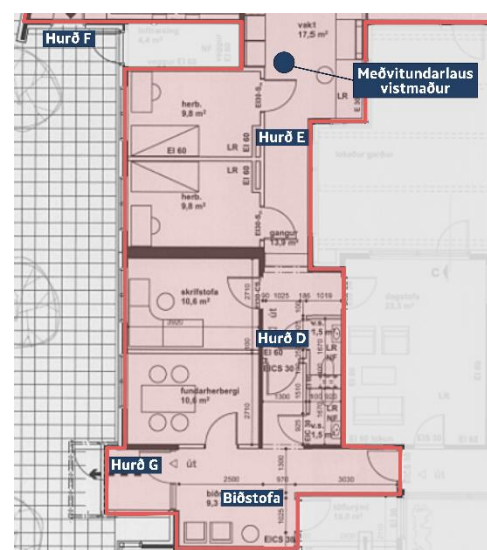
Mynd 4. Dreifing reyks milli brunahólfa

Á myndbandsupptöku sést að kl. 06:40 er hurð C skilin eftir í opinni stöðu og því komst reykur áfram óheftur inn í starfsmannarýmið. Hurð E var fleyguð opin alla atburðarásina og því var streymi reyks einnig óheft áfram í átt að hurð D. Tekið skal fram að hurð E er ekki til staðar í gildandi brunahönnun mannvirkisins, en við skoðun eldri gagna er hún skilgreind sem brunahólfandi hurð. Á myndbandi sést að starfsmaður opnar hurð D með lykli þremur mínútum áður en eldurinn kviknar.

Í gegnum atburðinn var nokkrum sinnum gengið um hurð D og kom mikill og dökkur reykur inn á biðstofuna og forstofuna að útgönguhurð G. Útgönguhurð F við neyðarvistunargang er opnuð utan frá af starfsmanni með lykli kl. 06:43 og við það gaus mikill, þykkur og svartur reykur út um hurðina, sem var ekki lokað aftur. Samkvæmt upplýsingum frá slökkviliði var aðeins hurð D lokað, enda eina hurðin á hurðapumpu og því sjálflokandi, aðrar hurðir stóðu opnar þegar reykkafarar voru að störfum. Klukkan 06:58 er slökkvilið búið að slökkva eldinn og hófst reyklosun í framhaldi, sbr. umfjöllun um slökkvistarf í kafla 6.

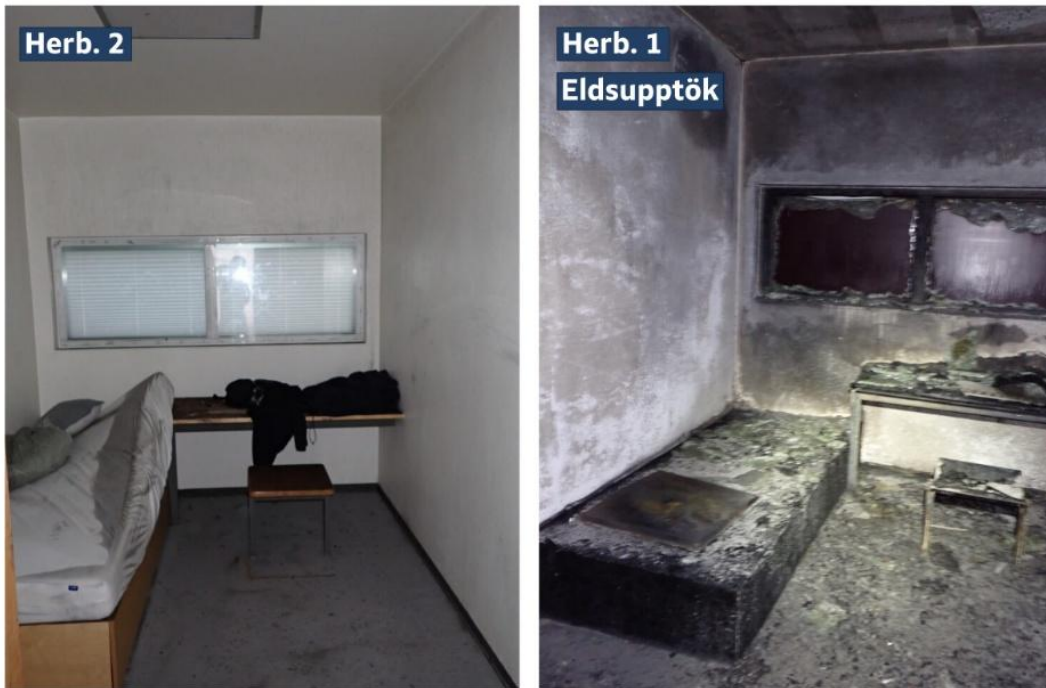
Mynd 5. Samanburður á herbergjum m.t.t. brunahólfunar

Frávik: Brunahólfun milli rýma var ekki virk þar sem hurðum var ekki lokað handvirkt í samræmi við rýmingaráætlun. Þessi frávik höfðu bein áhrif á brunapróun og leiddu til hraðari og meiri dreifingu reyks, sérstaklega með tilliti til lokunar á brunahólfandi hurðum sem eiga að halda eld og reyk í 30 mínútur skv. brunahönnun. Tilfni er til að fjalla sérstaklega um hurð X þar sem eldsupptök áttu sér stað. Hefði hurð X að herbergi 1 verið lokað, til samræmis við verklag rýmingaráætlunar, hefði eldsvoðinn verið bundinn við upptakastað og flæði reyks takmarkað við það brunahólf. Hurð Y að herbergi 2, við hliðina á upptakastað eldsvoðans var í lokaðri stöðu í gegnum allan atburðinn (sjá mynd 2 í kafla 3.1 um eldsvoðann). Herbergi 2 var eins og herbergi 1 sem eldurinn hófst í og var brunamótstaða hurða sú sama í báðum rýmum. Innanstokksmunir í herbergi 2 voru algjörlega heilir og rýmið nánast alveg laust við ummerki af sóti og reyk. Það sýnir að virkni

brunahólfunar hélt í samræmi við kröfur brunahönnunar og undirstrikar mikilvægi þess að hurðum sé lokað í samræmi við verklag rýmingaráætlunar (sjá mynd 5 hér að neðan).
