Blý í neysluvatni í húsum

Könnun á þremur vatnsveitusvæðum á SV-Íslandi

30 ECTS ritgerð sem er hluti af
Magister Scientiarum gráðu í umhverfis- og auðlindafræði

Umhverfis- og byggingaverkfræðideild
Verkfræði- og náttúruvísindasvið
Háskóli Íslands
Reykjavík, júnímánuður 2010

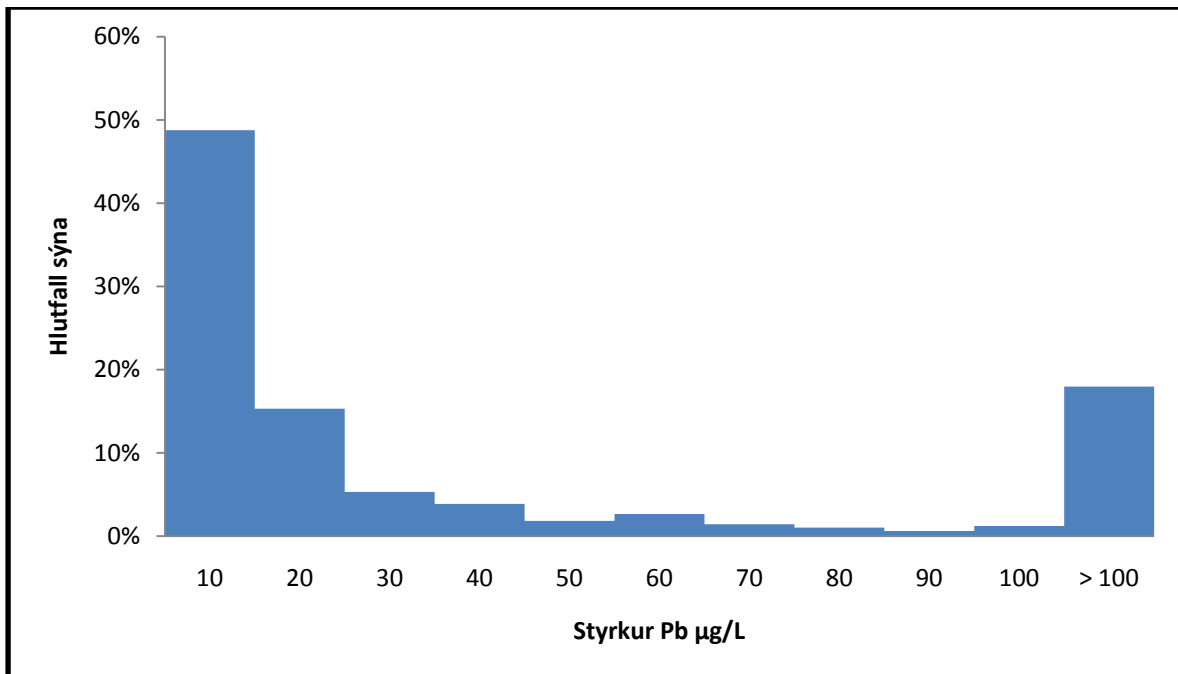
Mynd 5-2: Yfirlit yfir niðurstöður blýmælinga á herstöð varnarliðsins á Keflavíkurflugvelli yfir nokkurra ára tímabil til loka mars 1999 áður en byrjað var að blanda ZOP í vatnið. N=490.

Mynd 5-2 sýnir dreifingu á blýmengun úr 490 sýnum sem tekin voru á herstöðinni við rannsóknir á blý- og koparmengun samkvæmt 6HS aðferð á herstöðinni fyrir 1. apríl 1999. Ástæðan fyrir því að þessi dagsetning er valin er sú að á vormánuðum 1999 var hafist handa við að blanda varnarefnum í vatnið til að draga úr blýmenguninni (sjá umfjöllun um ZOP síðar í kaflanum). Eins og sést á mynd 5-2, voru um 50% sýnanna með meira af blýi en heilsuverndarmörkin leyfa (10 µg/L), þar af tæplega 20% með yfir 100 µg/L. Hæsta gildi blýmengunar sem mældist í neysluvatni á herstöðinni var rúmlega 20.000 µg/L.

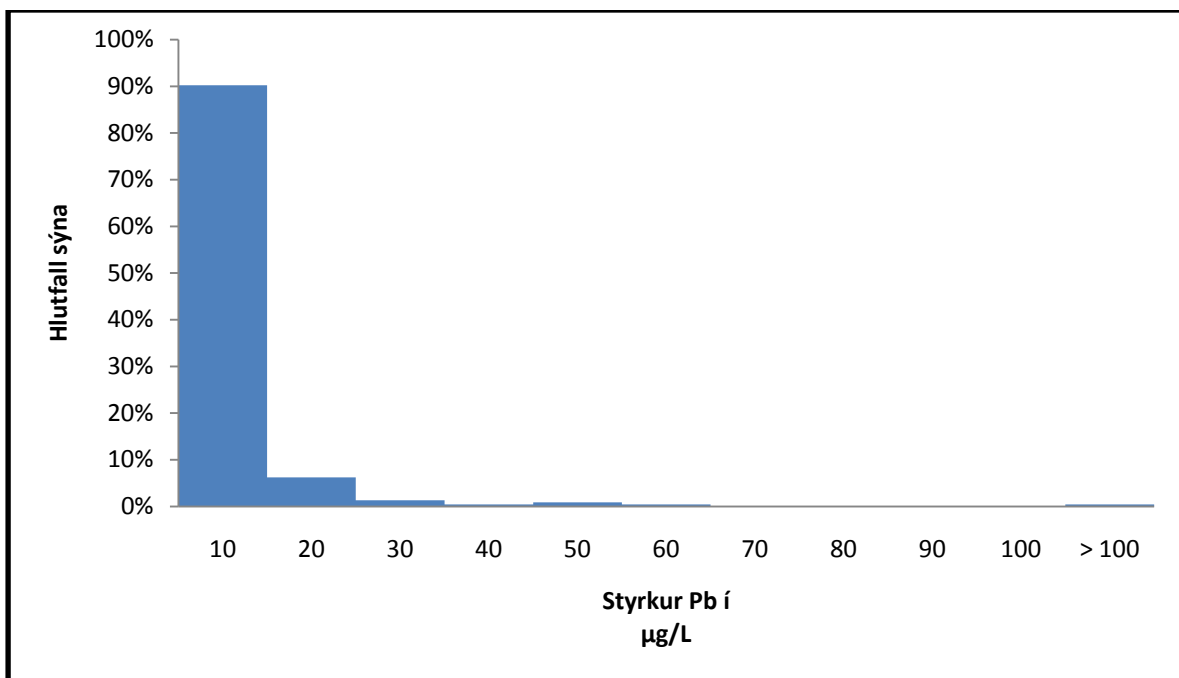
Mynd 5-5: Yfirlit yfir blýstyrk í sýnum sem voru tekin í 1100 hverfi eftir að farið var að blanda ZOP í vatnið, sýnin voru tekin á tímabilinu júní – desember 1999. N=225.

Eftir að mælingar höfðu sýnt að styrkur blýs var svo mikill sem raun bar vitni á herstöðinni, var gripið til mótvægisáðgerða. Þær fólu meðal annars í sér að blanda tæringarverjandi efni í vatnið sem átti að koma í veg fyrir útleysingu blýs úr leiðslunum. Efnið sem var notað heitir zink orthophosphat (ZOP). Mynd 5-5 á næstu síðu sýnir hvernig blýmengunin minnkaði eftir íblöndun ZOP. Hlutfallið breyttist frá því að vera tæplega 50% í 90% sýna sem mældust undir heilsuverndarmörkum, 10 µg/L.

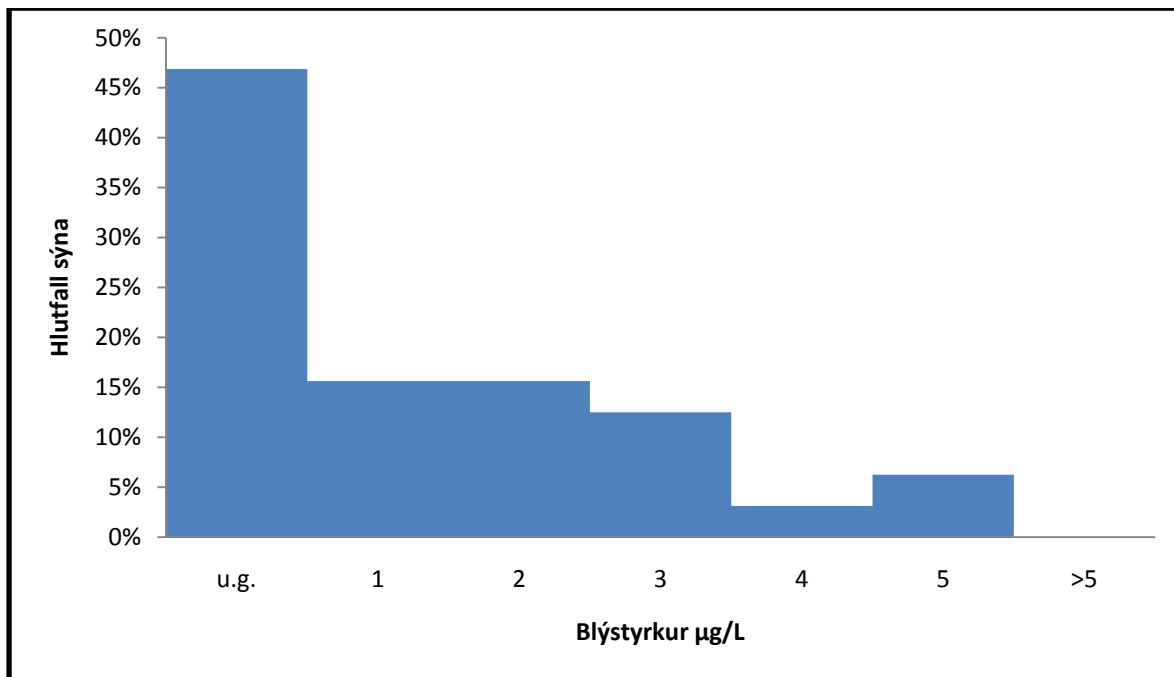
Mynd 5-6: Dreifing blýstyrks í sýnum tekin á fjórum rannsóknarsvæðum árið 2009. U.g. = undir greiningarmörkum. N=32.

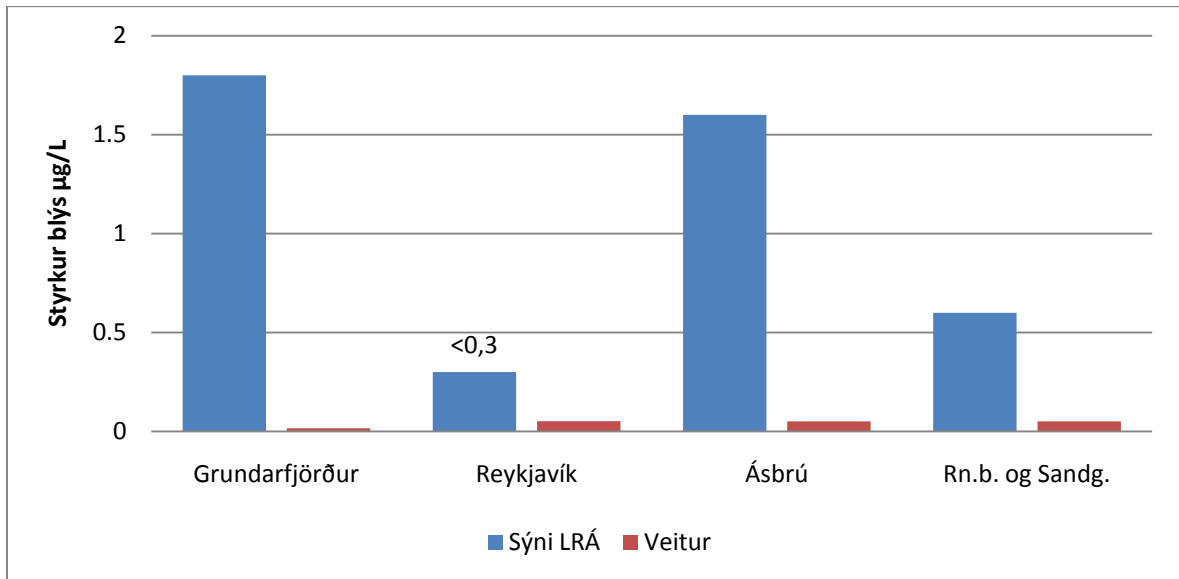
Mynd 5-7: Samanburður á blýstyrk við vatnsból og í neysluvatni lagna á rannsóknarsvæðum (sýni LRÁ) – heimildir: (Orkuveita Reykjavíkur, 2009) og (Ásmundur E. Þorkelsson, 2009).

Eins og sést á mynd 5-7, þá er meðalstyrkur blýs í því vatni sem tekið er úr krana hjá neytendum umtalsvert meiri en styrkur blýs í vatninu við vatnsbólun, tildæmis er þessi munur um það bil 100 faldur á Grundarfirði. Á mynd 5-8 sést að munur á járnstyrk í sýnum frá vatnsbólum og í sýnum úr þessari rannsókn er einnig umtalsverður, í Reykjavík annars vegar og Reykjanesbæ og Sandgerði hins vegar er þessi munur um það bil 10 faldur.

Með hliðsjón af þessum myndum er ljóst að upplýsingar um efnainnihald vatns sem gefið er upp í umhverfisskýrslum OR og óbirtum gögnum frá HES, gefa ef til vill ekki raunsanna mynd af efnainnihaldi þess vatns sem rennur í glös neytenda. Því er mikilvægt að færa eftirlit með heildarefnainnihaldi vatns nær neytendum en nú er gert og birta niðurstöður þeirra greininga á aðgengilegum stað, t.d. á Netinu, hjá heilbrigðiseftirlitum viðkomandi sveitarfélaga og/eða hjá vatnsveitum. Sjá nánar umfjöllun um eftirlit og upplýsingaskyldu í kafla 5.9.

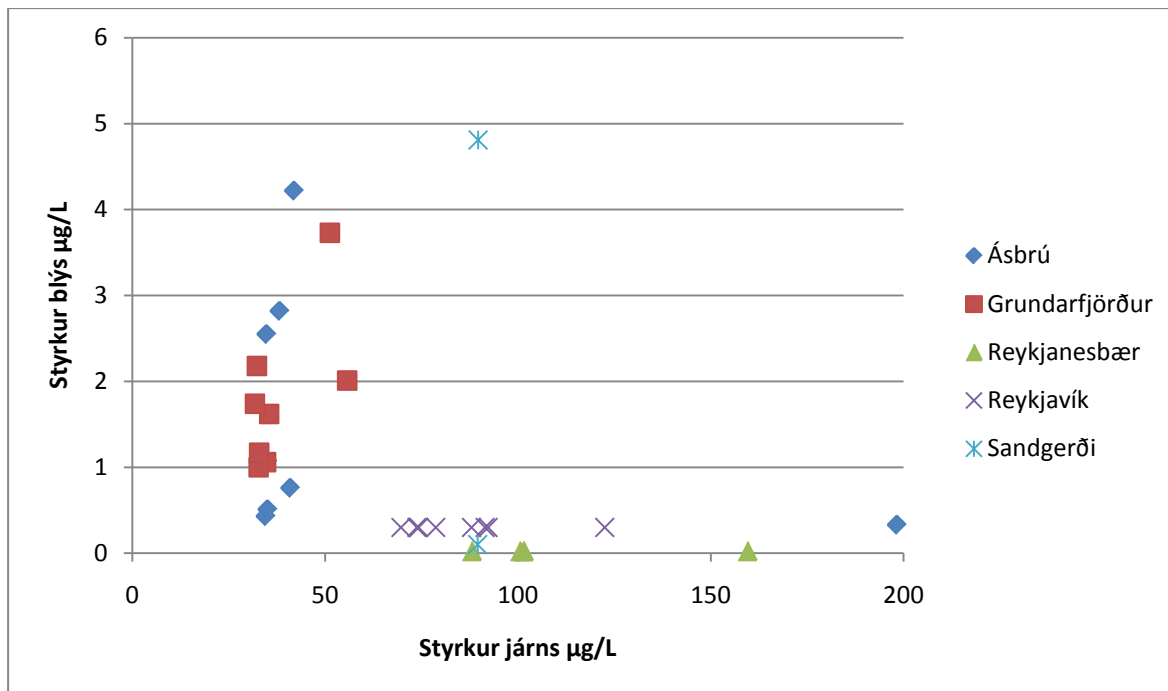
Mynd 5-9: Samanburður á blý- og járnstyrk á rannsóknarsvæðum. Á myndina vantar einn punkt frá Reykjanesbæ, þar sem styrkur járns var 625 µg/L en styrkur blýs 0,33 µg/L.

Það veur nokkra athygli hve styrkur járnns í sýnunum sem tekin voru, reyndist mjög breytilegur á milli rannsóknarsvæða. Þegar sýrustig vatns er hærra en 7, getur uppleyst járn hvarfast við OH^- jónir í vatninu og fallið út sem $\text{Fe}(\text{OH})_3$. Miðað við ábendingar Bergs Sigfússonar sem getið er um í kafla 1.3, geta járnútfellingar í rörunum gert það að verkum að blý sem e.t.v. losnar úr pípulögnum, aðsogast (adsorbes) á járníð jafnóðum og það fellur úr lausninni – og nær því ekki að byggja upp mælanlegan mikinn styrk í vatninu.

Samkvæmt t-prófi fyrir ólík ferveik er hvorki marktækur munur á járnstyrk annars vegar né blýstyrk hins vegar á Grundarfirði og Ásbrú miðað við 95% öryggismörk eða $\alpha = 0,05$, enda ef mynd 5-9 er skoðuð, sést að punktar fyrir þessi svæði falla nokkuð vel saman. Einnig veur athygli ef mynd 5-9 er skoðuð nánar, að þar sem járnstyrkur um það bil $60 \mu\text{g/L}$ eða hærri mælist blý alls staðar undir greiningarmörkum, nema í Sandgerði.

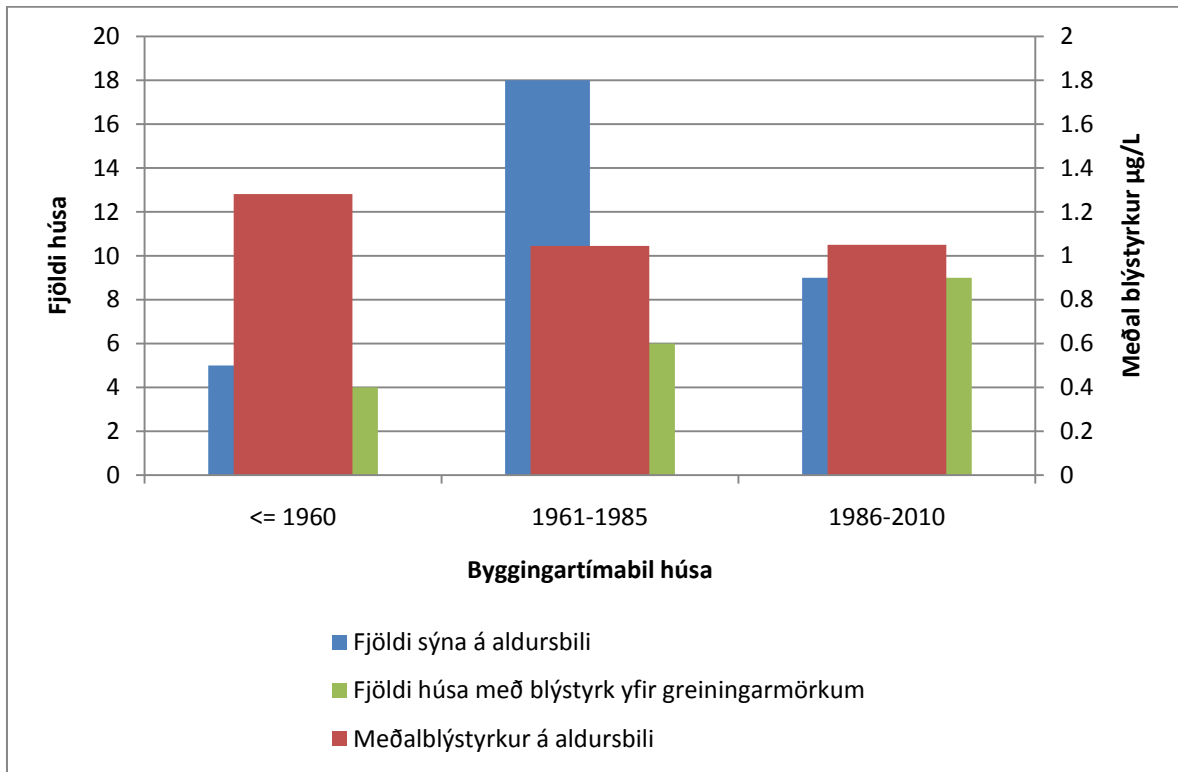
Mynd 5-10: Samanburður á aldri húsa og blýstyrk í sýnum frá öllum rannsóknarsvæðunum sem voru tekin árið 2009, N=32..

Eins og kom fram í kafla 1.3, skiptir aldur húsa (þ.e. lagna) máli varðandi hættu á blýmengun. Á mynd 5-10 er gerður sammanburður á blýstyrk og aldri húsa sem skoðuð voru í þessari rannsókn. Einnig er gerður sammanburður á fjölda húsa innan hvers aldursbils sem blý greindist í. Tiltölulega lítill munur virðist vera á meðal blýstyrk eftir aldursbilum húsa sem borin eru saman á þessari mynd en aftur á móti vekur athygli að blý greindist í öllum húsum sem byggð voru á tímabilinu 1986-2010. Samkvæmt rannsóknum Kate o.fl. (2006), er mest hætta á losun blýs úr lagnaefnum úr Látuni, fyrstu vikurnar eftir að lögnin er tekin í notkun. Fleiri atriði er vert að skoða í tengslum við aldur húsa (lagna), t.d. myndun þéttra útfellinga innan á rörin, líkt og minnst er lauslega á í kafla 1.3. Samkvæmt því sem þar er ígrundað, þá geta ýmis efni myndað þéttar útfellingar með uppleystu áli sem berst með

neysluvatninu en þessi atburðarrás er ákaflega hæg. Hugsanlega kann það að vera að þessi meinta varnarhimna sé ekki orðin nógu þétt í yngstu húsunum sem voru skoðuð?

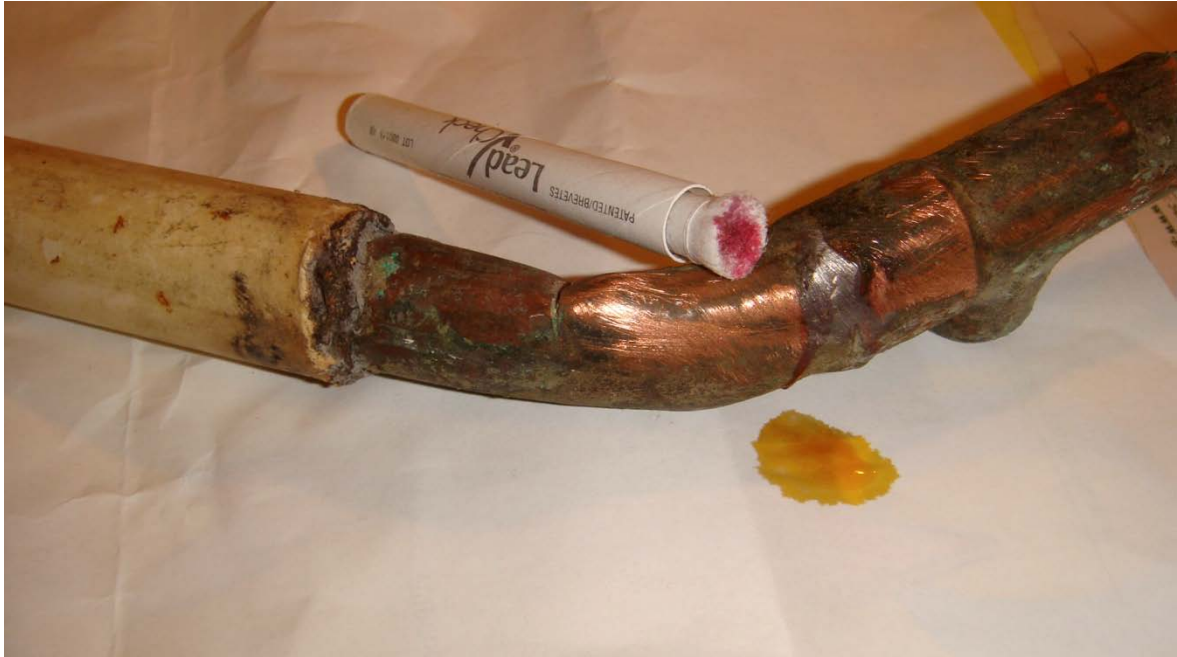
Mynd 7-1: LeadCheck strokpróf á tinni, rauði liturinn gefur til kynna að tinnið innihaldi blý.

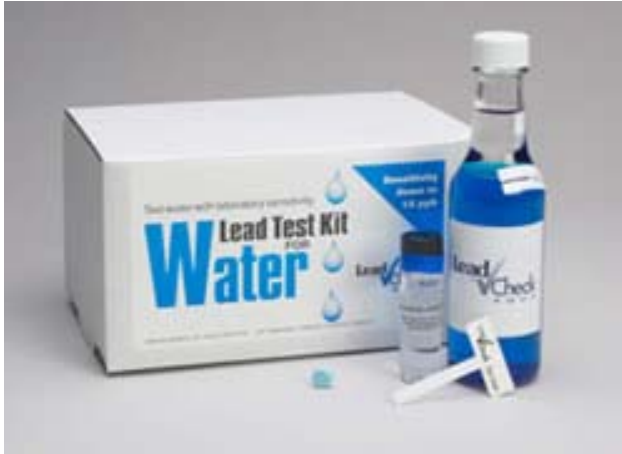
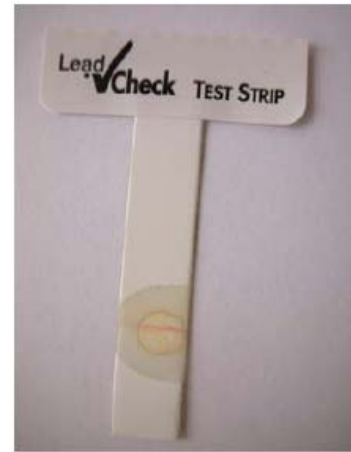
Mynd 7-2: Myndin sýnir LeadCheck® Aqua blýgreiningarsettið og greiningarborða sem sýnir merki um blýmengun. Innihald flöskunnar vinstra megin á myndinni er sýni sem búið er að meðhöndla með þeim efnum sem fylgja settinu. Tæri vökvinn efst er svokölluð burðarlausn (e: carrier solution).

6. Eftir að borðinn hefur þornað, er innihald LeadCheck® stauts virkjað eins og lýst er kaflanum um strokpróf hér að ofan, einn til tveir dropar úr stautnum eru látnir falla á neðri hluta greiningarborðans, u.þ.b. ½ tommu frá neðri enda borðans, þess skal gætt að staturinn sjálfur snerti ekki greiningarborðann. Ef blý hefur verið í vatninu, myndast bleik lína sem leggst þvert yfir borðann – u.þ.b. ½ tommu frá neðri endanum.

Ef bleik lína – eða bútur úr línu kemur fram á greiningarborðanum er blý að finna í vatninu (sjá mynd 7-2) ef engin lína kemur fram, er blý undir greiningarmörkum prófsins sem eru 15 µg/L.
