Greinargerð nr. 2019-0010

Gerlamengun í Grábrókarveitu

Niðurstöður rannsókna í kjölfar gerlamengunar í október 2019

Orkuveita Reykjavíkur og Veitur

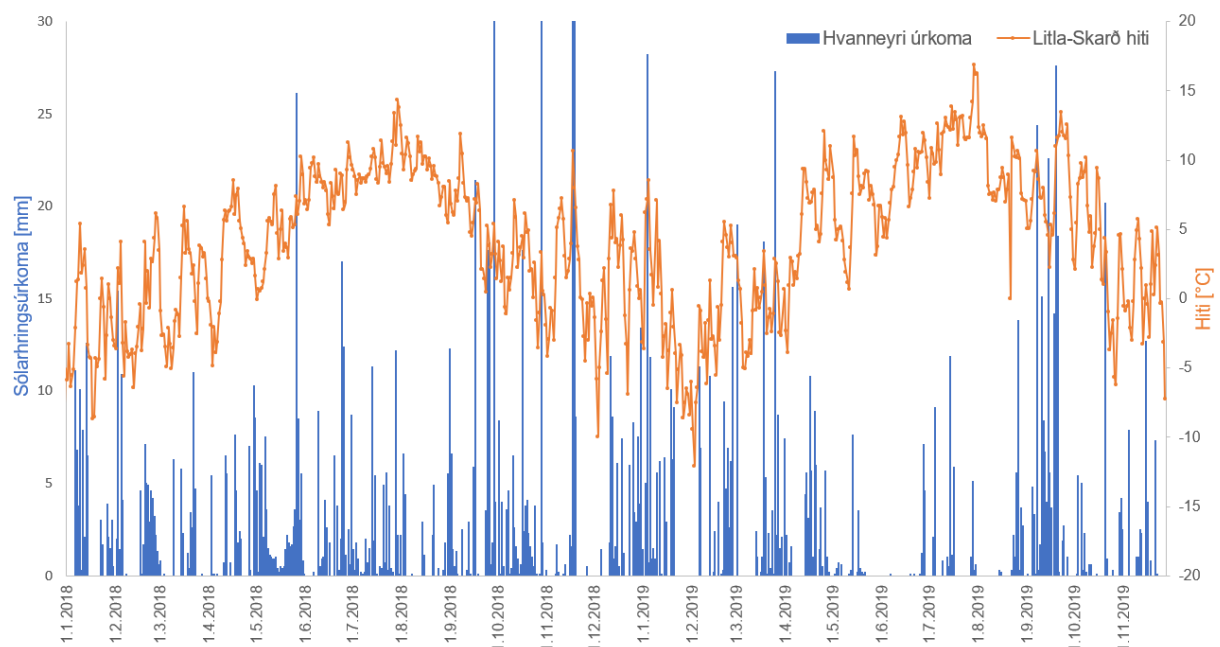
Mynd 2 Mældur hiti í Litla-Skarði og mæld sólarhringsúrkomu á Hvanneyri frá ársbyrjun 2018 (Gögn frá Veðurstofu Íslands).

Sumarið 2019 var eitt þurrasta sumar í áratugi. Á mynd 2 má sjá hitamælingar frá Litla-Skarði ásamt mældri sólarhringsúrkomu á Hvanneyri seinustu tvö ár. Þar sést að sumarhiti var hærri sumarið 2019 en sumarið 2018 og að nær engin úrkoma mældist í ár frá miðjum maí út júní og aftur frá miðjum júlí og nánast út ágústmánuð. Þeir sem fylgst hafa með Hreðavatni og aðliggjandi lækjum í áratugi hafa aldrei séð vatnsbúskap svona lélegan og né vatnsborð í Hreðavatni svo lágt (Mynd 3). Vatnsborðið var komið niður í 54,24 m y.s. þann 23. ágúst 2019, en til samanburðar fer vatnið á yfirfall út í Hrauná þegar það nær vatnsborðsstöðunni 56,4 m.y.s. (mynd 4), sem er um 2,2 m mismunur á vatnsborðsstöðu. Ekkert rennsli var úr Selvatni sem liggur nokkru ofar en Hreðavatnið og lækir norðan við vatnið voru alveg þurrir. Kiðáin, sem m.a. tekur við afrennsli frá Selvatni, var orðin talsvert minni en samt nægjanlega vatnsmikil til að viðhalda að því er virtist sæmilegu rennsli í Miðuppsprettu (sem staðsett er úti við Norðurá). Rennsli frá Paradísarlaut var orðið umtalsvert minna. Vegna lágrar vatnsborðsstöðu í Hreðavatni var vatnsgæfni vinnsluholanna GB-12 og GB-13 komin verulega niður. Samanlögð mesta möguleg dæling frá þeim náði einungis 30-31 l/sek sem jafnframt orsakaði niðurdrátt í holunum niður undir 37 m y.s. Til samanburðar hafði niðurdráttur í vinnsluholum sumrin tvö á undan mest farið í 39.5 m y.s.

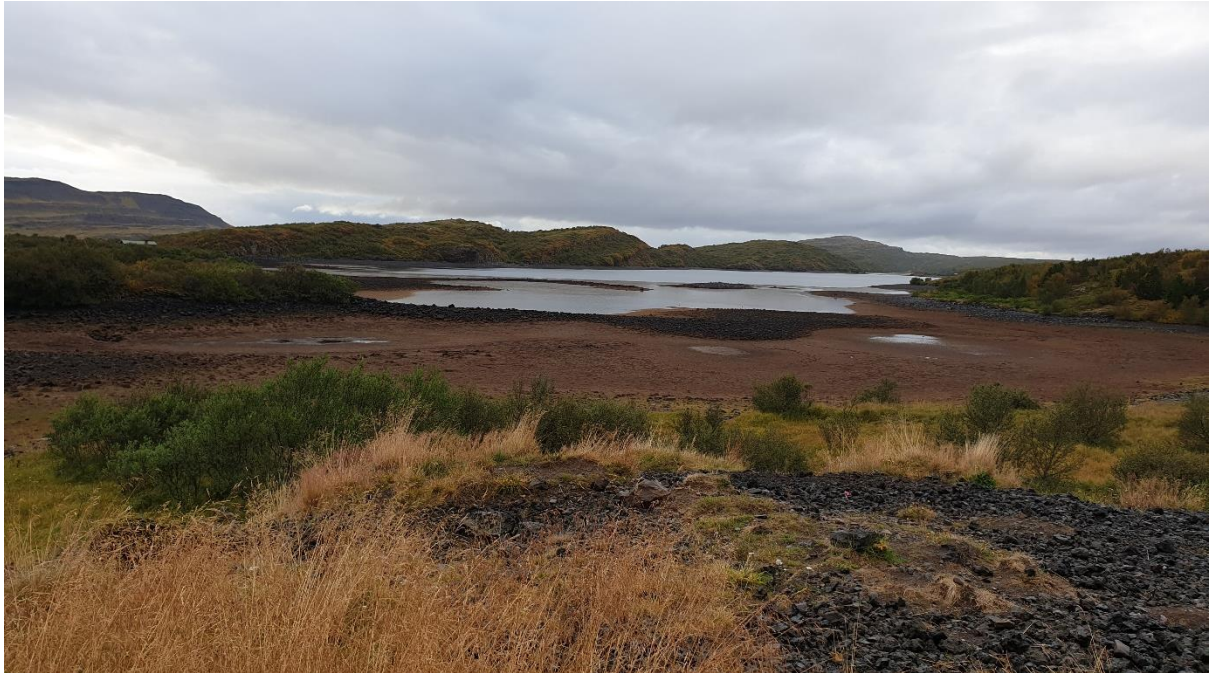
Mynd 3 Vatnsstaða í Hreðavatni 26. ágúst 2019 þegar það var í sem lægstu stöðu (Ljósmynd: Guðmundur Brynjúlfsson).

snögghækkaði vatnsborð í Hreðavatni. Stöðu þess þann 25. september má sjá á mynd 4, en hún er tekin frá sama sjónarhorni og mynd 3. Þessi mikla úrkoma gerði það að verkum að vatnsborð í borholum hækkaði hratt líka og grugg jókst. Á mynd 5 eru teknar saman breytingar á vatnsborði í holu GB-10 sem staðsett er nærri vinnsluholunum, flæði úr vinnsluholunum tveimur (GB-12 og GB-13), grugg úr samanlögðu rennsli þeirra og úrkoma yfir sama tímabil, frá 15. maí til 27. nóvember 2019. Glögglega sést hve hratt vatnsborðið hækkaði í kjölfar rigningaátburða í september.

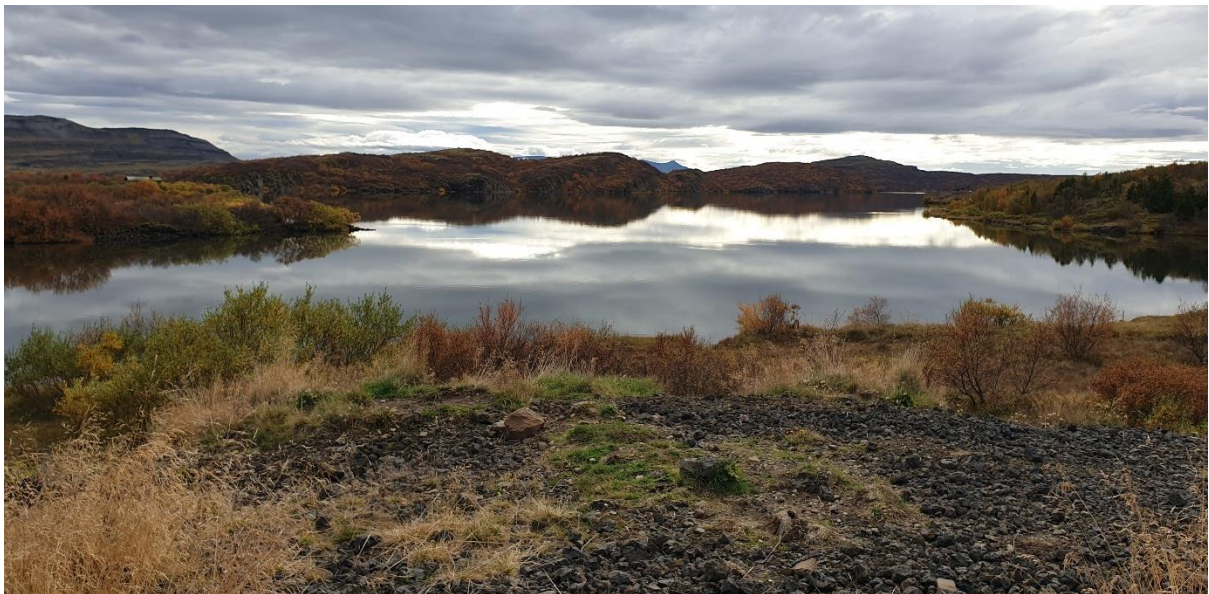
Mynd 4 Vatnsstaða í Hreðavatni 25. september 2019 þegar hækkað hafði í því og vatnið var komið á yfirfall út í Hrauná. Myndin er tekin á sama stað og mynd 3 (Ljósmynd: Guðmundur Brynjúlfsson).

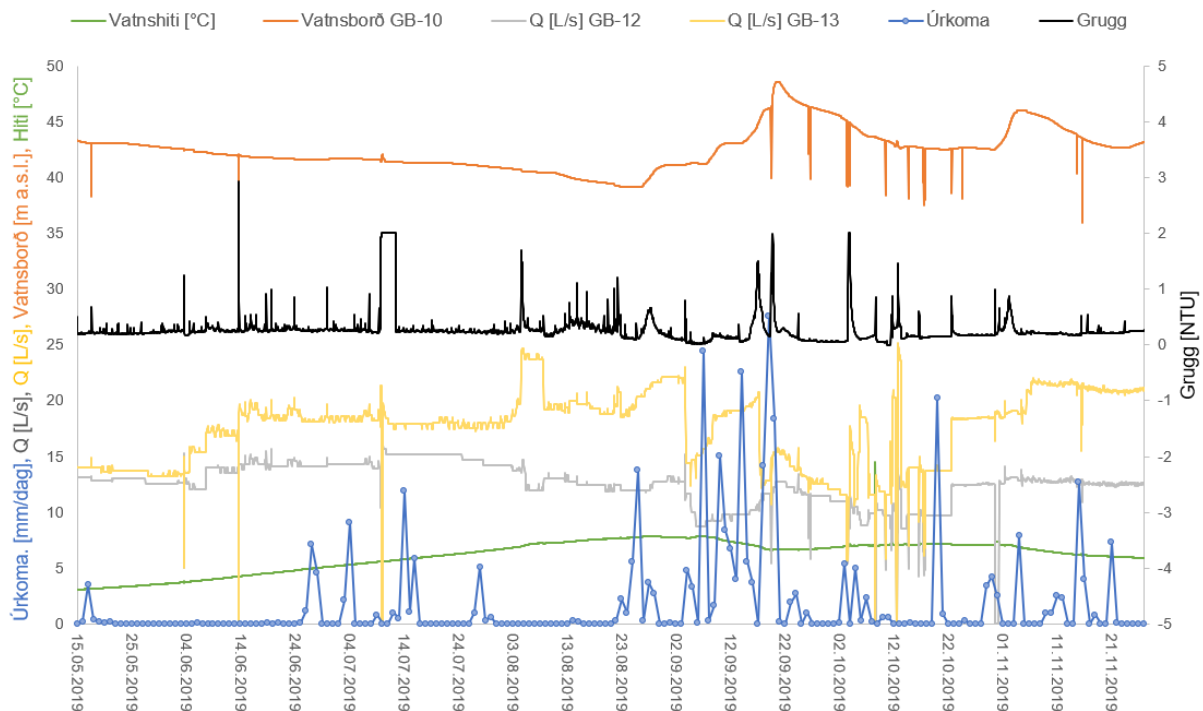
Mynd 5 Rennslí úr holum GB-12 og GB-13 (Q [L/s]), grugg í samanlögðu rennsli holanna [NTU], vatnsborð í holu GB-10 sem liggur við vinnsluholurnar (en er ekki nýtt í vinnslu) ásamt úrkomu á Hvanneyri yfir tímabilið 15.05.2019-27.11.2019. Skráning gruggmælinga metast við NTU=2 og fara því gildin á grafinu aldrei yfir þau mörk. Úrkomugögn eru frá Veðurstofu Íslands.

Mælingar gefa ótvírætt til kynna að yfirborðsvatn hafi borist hratt í vatnstökuholur í kjölfar rigninga- og flóðaatburðanna (mynd 5). Greinilegt er að upphitun grunnvatnsins hættir (eins og var yfir sumarmánuðina og fram að atburðinum) og það byrjar í stað að kólna. Þetta má skýra með hröðu innstreymi yfirborðsvatns sem var kaldara en grunnvatnshitastigið á þessum tíma. Hratt innstreymi yfirborðsvatns olli jafnframt snöggri hækkun á mældu vatnsborði í GB-10.

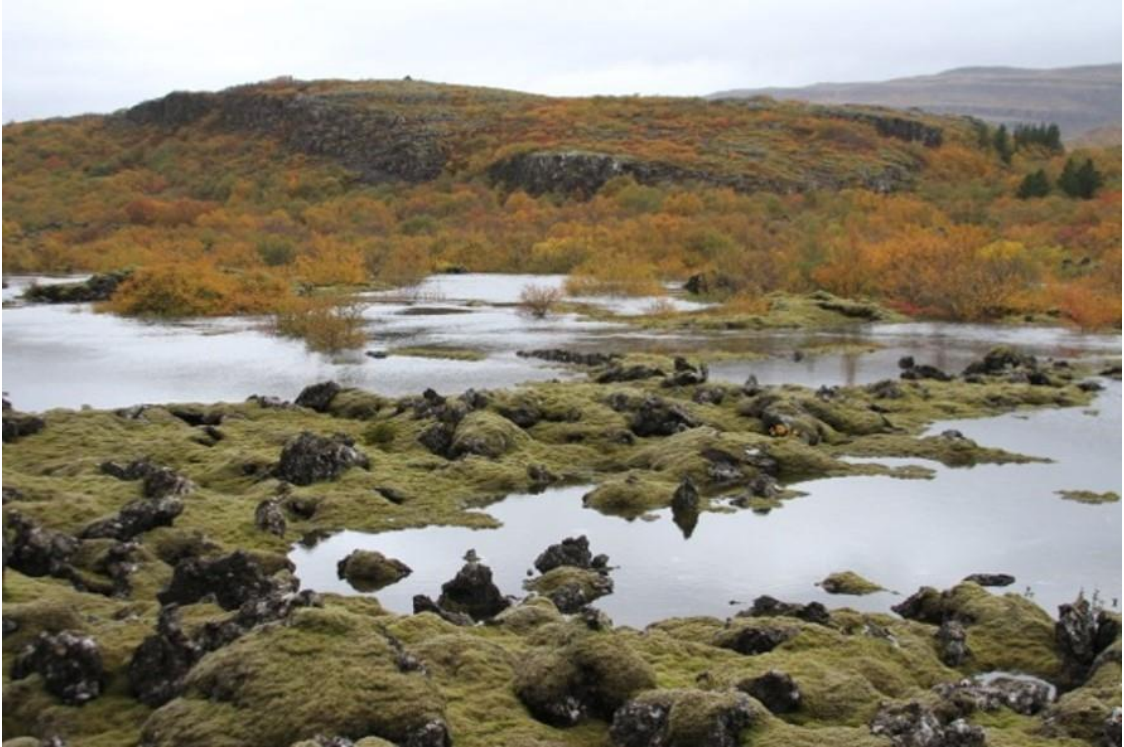
Mynd 6 Aðstæður sunnan við veginn að Birkihvammi þann 20. september 2019 (Ljósmynd: Helga Lára Guðmundsdóttir).

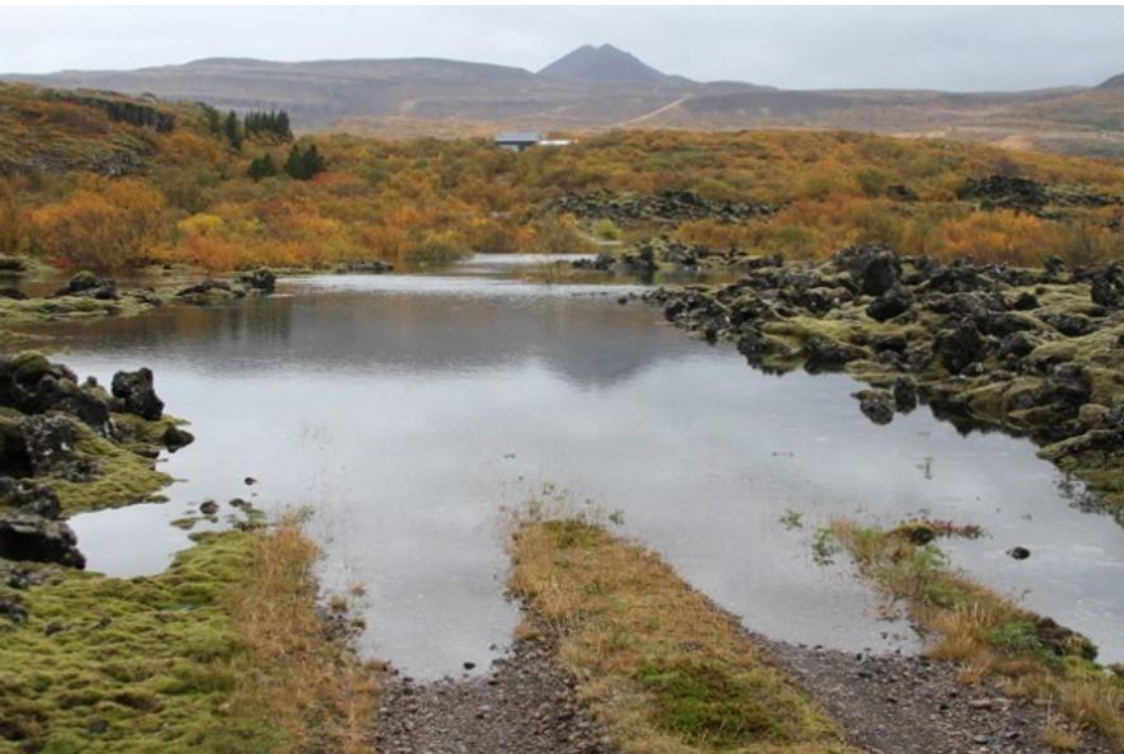
Mynd 7 Aðstæður við veginn að Birkihvammi þann 20. september 2019 (Ljósmynd: Helga Lára Guðmundsdóttir).

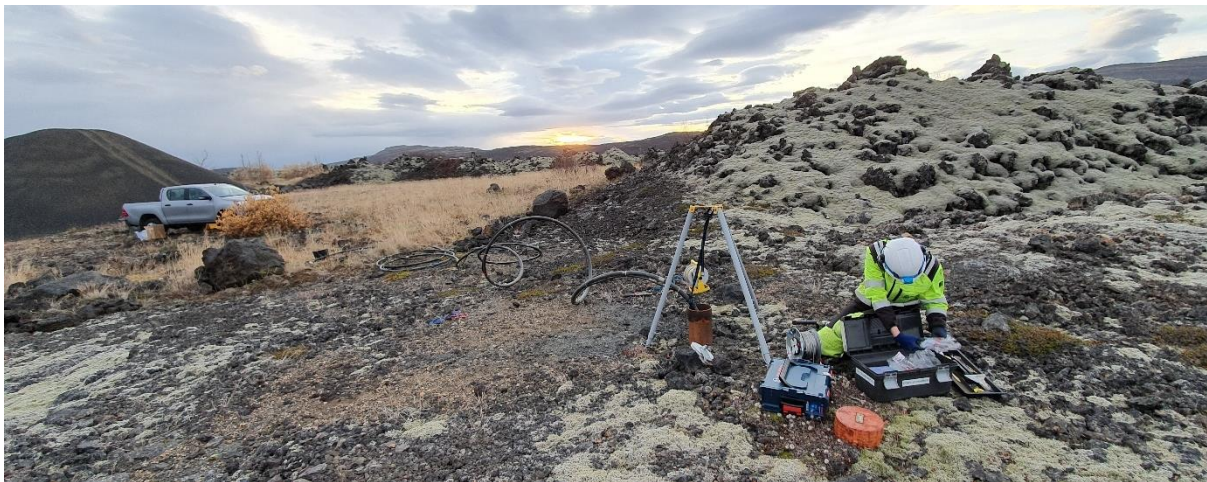
Mynd 9 Sýnataka úr holu GB-04. Sigrún Tómasdóttir bograr yfir verkfærátösku í leit að rétta skiptilyklinum.

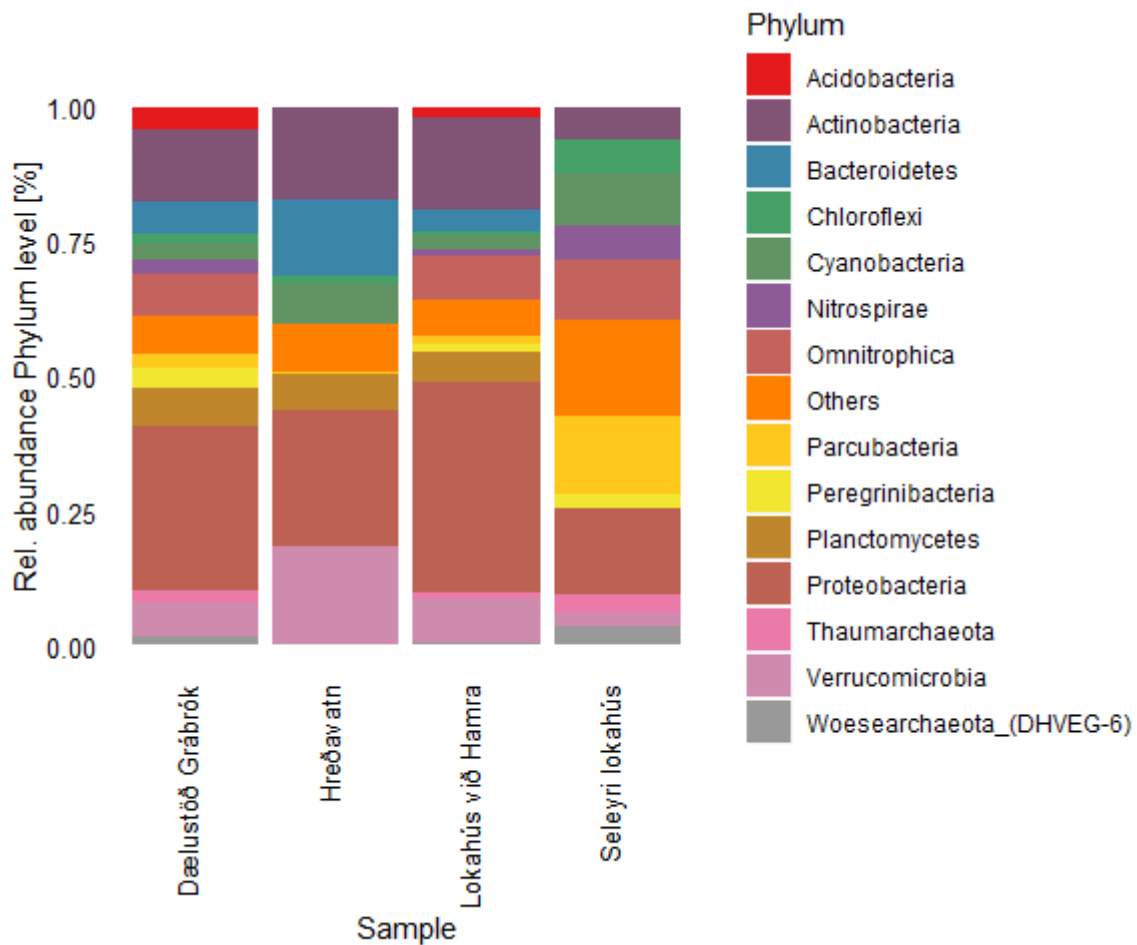
Niðurstöður sýna að sýnið úr Hreðavatni inniheldur minnstan fjölbreytileika í tegundum á meðan sýnið úr Dælustöðinni í Grábrók inniheldur mestan fjölbreytileika. Mynd 13 sýnir hlutfallslegt magn örvera í ákveðnum fylkingum fyrir sýnin fjögur. Sjá má að sýnunum með vatni frá Grábrókarveitu svipar mest til hverra annarra á meðan sýnið frá Seleyri sker sig meira úr.

Mynd 13 Hlutfallslegt magn örvera í ákveðnum fylkingum fyrir sýnin fjögur (Stephen Knobloch o.fl., 2019).
