GUDJÓN FRÍÐRIKSSON

CLOACINA

SAGA FRÁVEITU

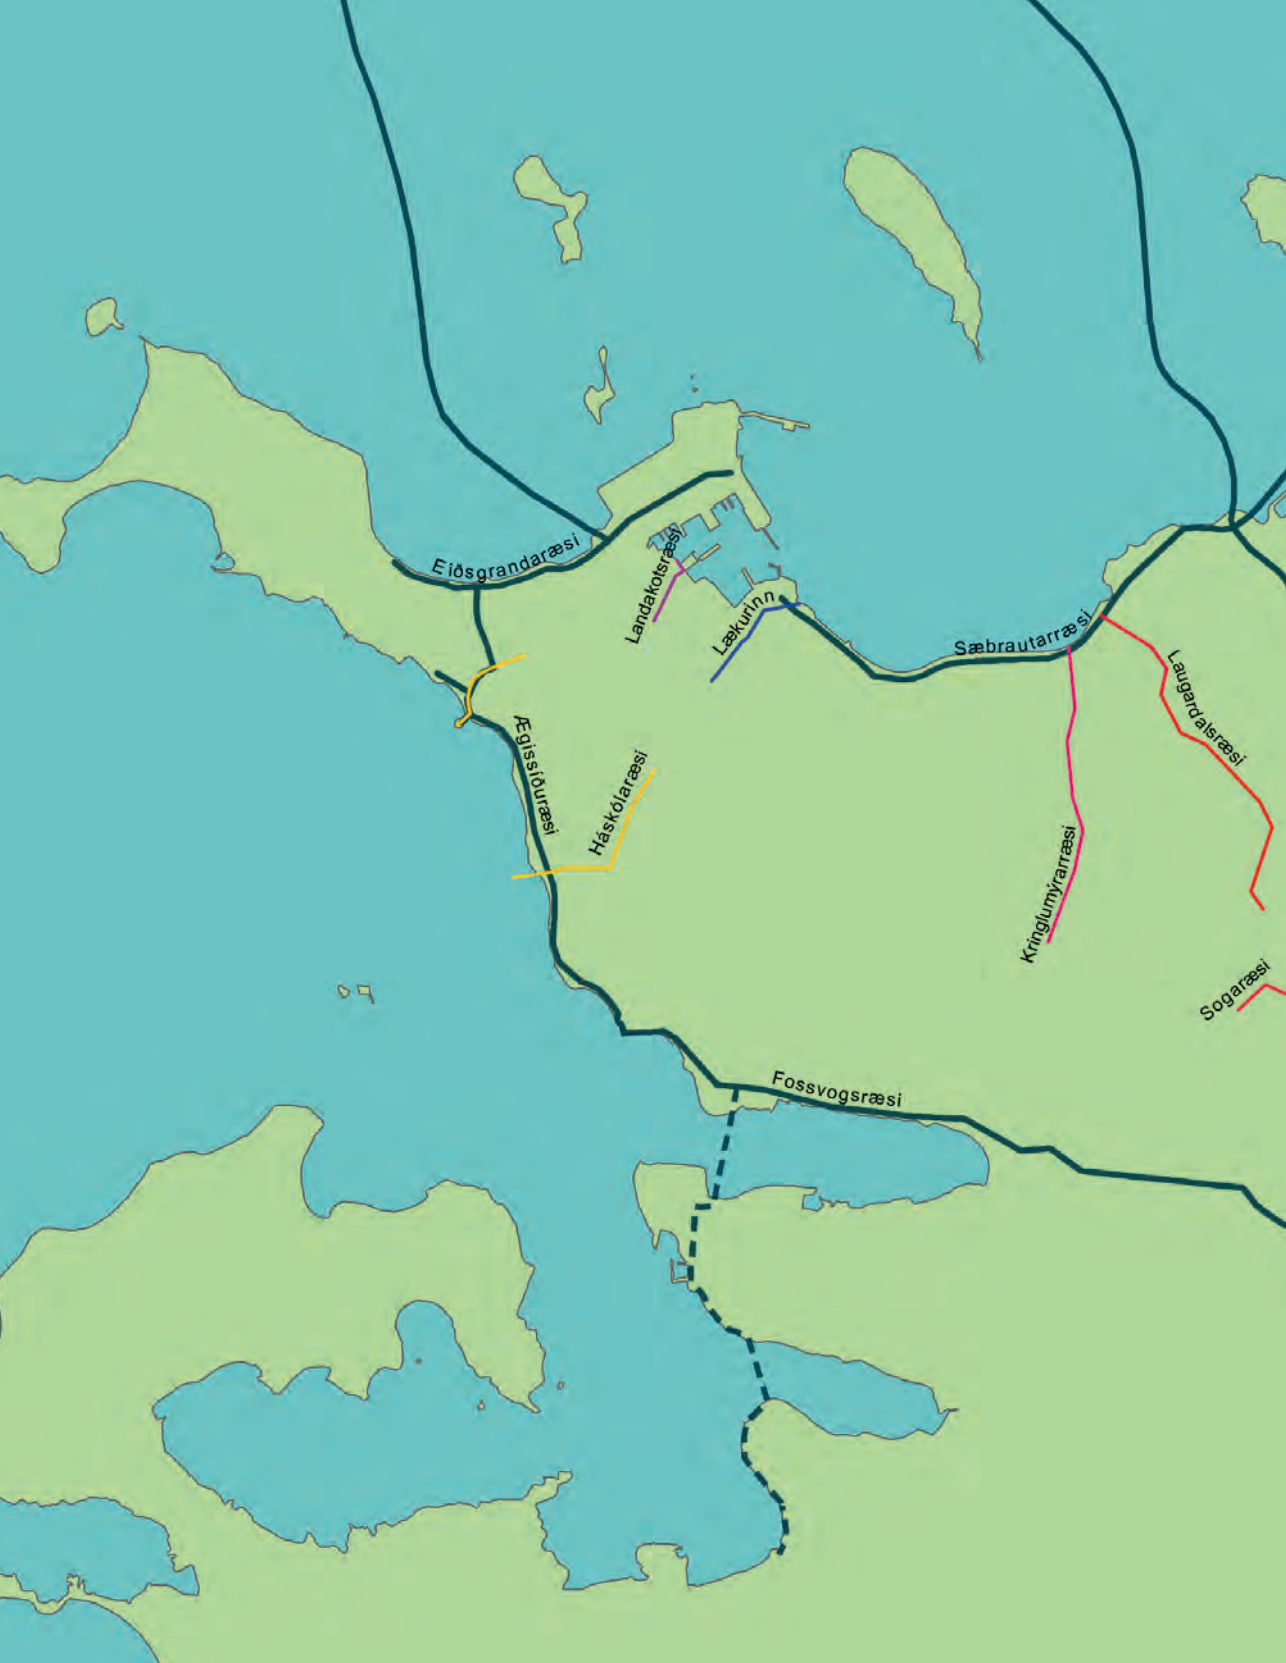
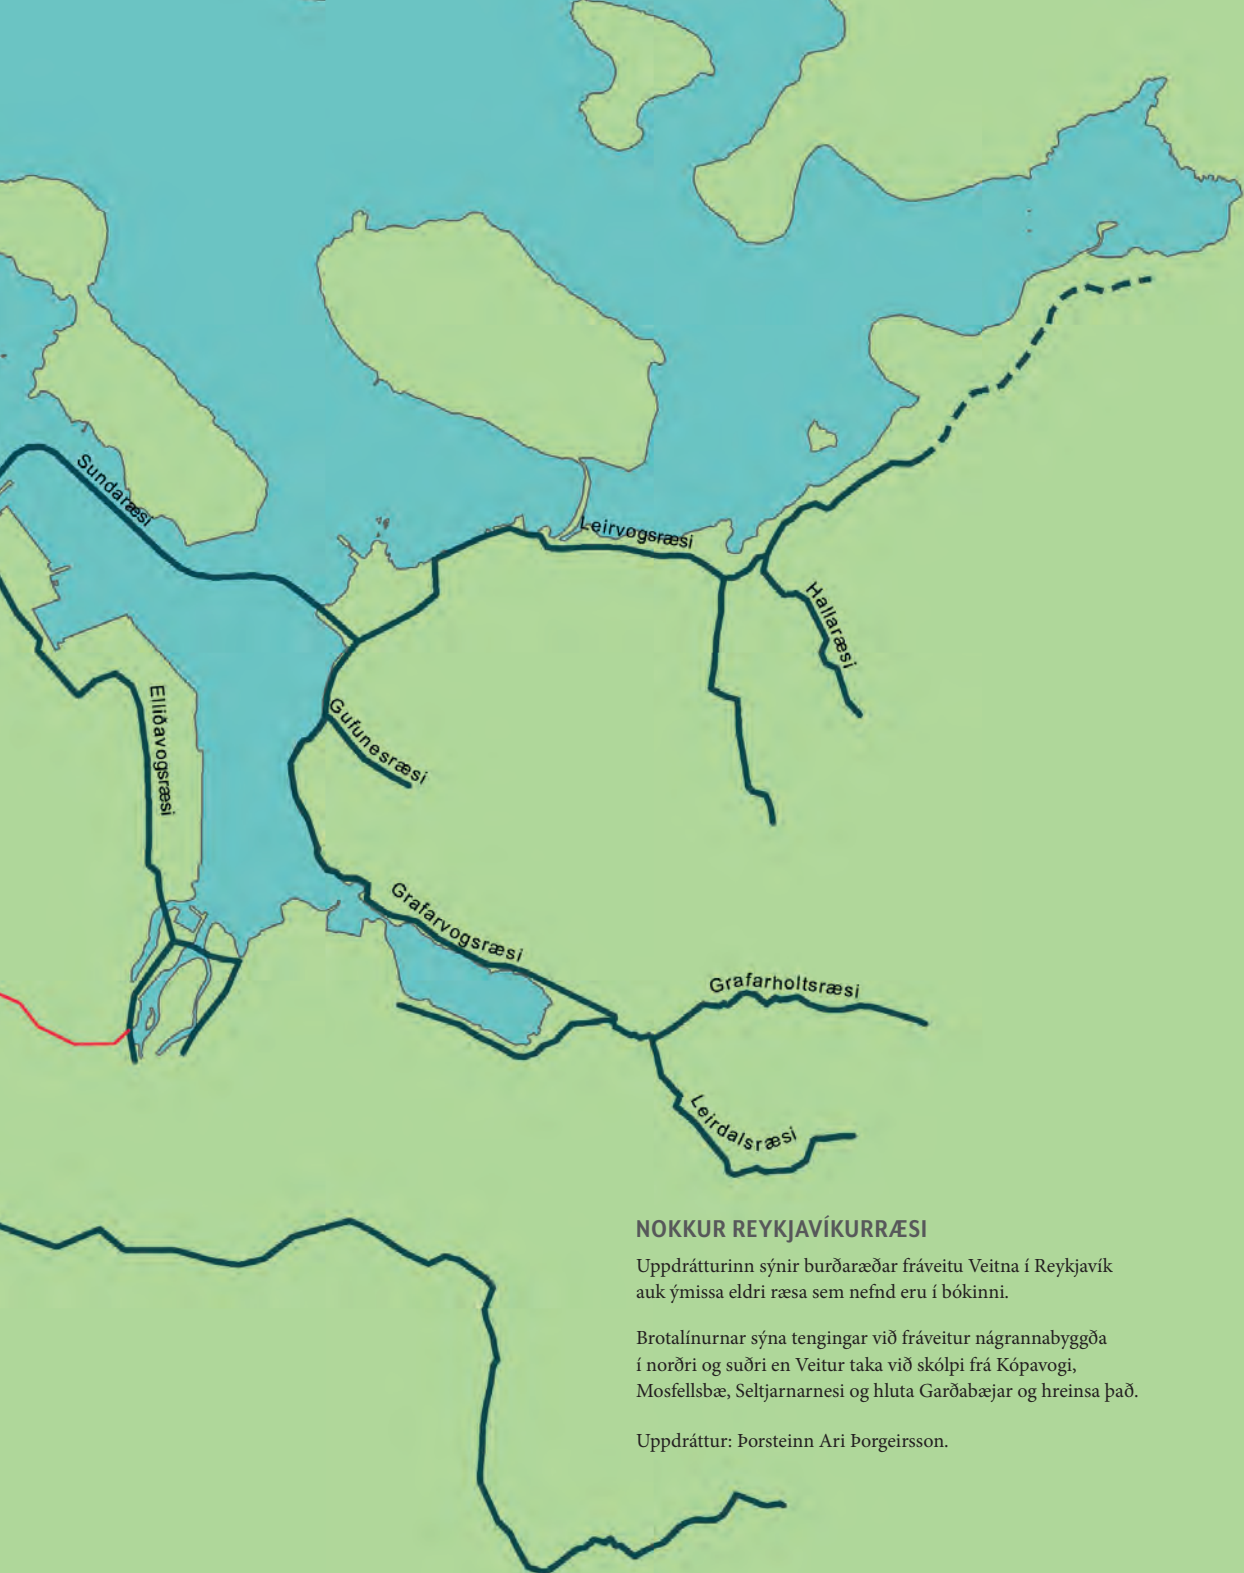
NOKKUR REYKJAVÍKURRÆSI

Uppdrátturinn sýnir burðaræðar fráveitu Veitna í Reykjavík auk ýmissa eldri ræsa sem nefnd eru í bókinni.

Brotalínurnar sýna tengingar við fráveitur nágrennabyggða í norðri og suðri en Veitur taka við skólpi frá Kópavogi, Mosfellsbæ, Seltjarnarnesi og hluta Garðabæjar og hreinsa það.

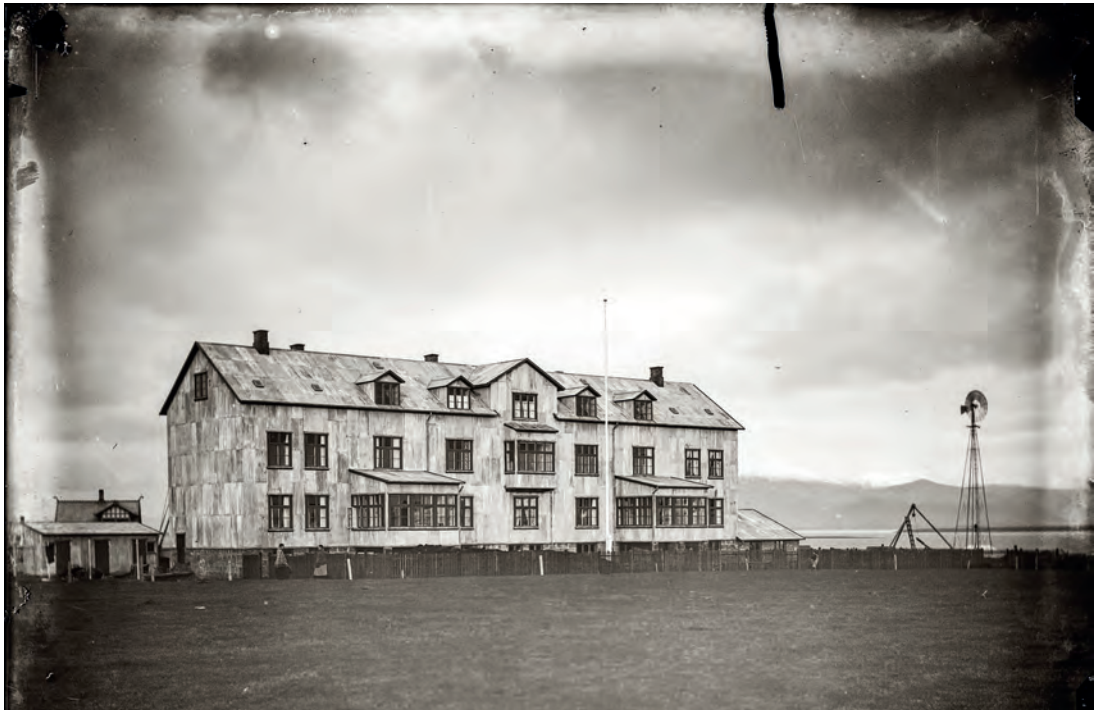
Landakotsspítali nýbyggður. Til hægri má sjá vindmyllu sem notuð var til að dæla vatni úr brunninum djúpa upp í tank á efstu hæð til að spítalinn hefði rennandi vatn. Fyrsta holræsið í Reykjavík var svo lagt frá spítalanum niður að sjó.

En þar með var tekin ákvörðun um fyrsta holræsið á Íslandi. Fyrir neðan Landakotsspítala voru að mestu óbyggð tún niður að Vesturgötu og var holræsið lagt eftir þeim (þar var síðar Ægisgata) og niður í flæðarmál. Sprengt var fyrir holræsinu, líklega án mikilla varúðarráðstafana, því sagt var að grjótið hefði flogið um allar trissur og talin mildi að ekki hlutust meiðsl af.⁷ Framkvæmdir hófust í október 1902 og var að mestu lokið í desember sama ár. Framan af unnu að jafnaði 20–25 verkamenn við lokræsið í viku hverri en fækkaði síðan um helming.⁸ Kostnaður var yfir 2.600 krónur sem jafngilti um 5% af útgjöldum Reykjavíkurbæjar þetta ár.⁹ Öll sú upphæð var raunar tekin að láni úr hafnarsjóði með 4% vöxtum.¹⁰

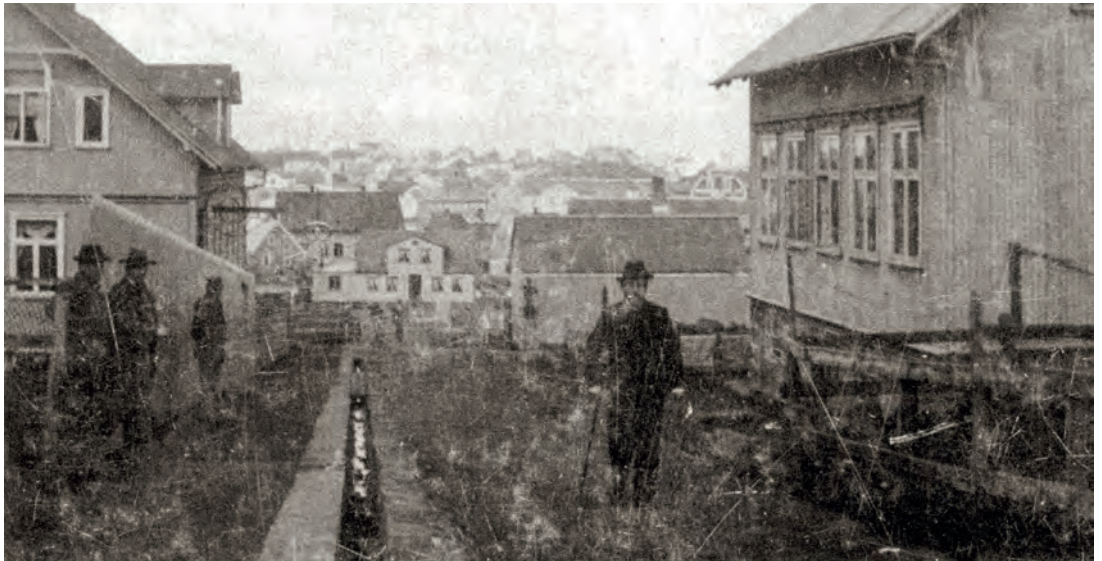
Steinlímda rennan niður Amtmannsstíg eins og hún leit út skömmu eftir 1900. Frá enda hennar var lagt 70 metra langt lokræsi sumarið 1903 og niður í Lækinn. Átti það ekki síst að þjóna Latínuskólanum og var liður í að bæta þrifnað í honum. Það ræsi var annað holræsið í bænum.

Pípuræsið var því lagt sumarið 1903 af Helga Magnússyni járnsmið, síðar kaupmanni, og var 70 metra langt.¹⁶ Knud Zimsen segir í endurminningum sínum að þegar byrjað var að leggja skól- og vatnsleiðslur um bæinn hafi reynst miklum erfiðleikum bundið að fá menn til að vinna þau störf. Helstu járnsmiðameistarar bæjarins, svo sem Gísli Finnsson og Bjarnhéðinn Jónsson, vildu að hans sögn ekki koma nálægt því að leggja skólpleiðslur. Zimsen segir að fyrir þrábeiðni sína hafi Helgi Magnússon látið tilleiðast að leggja ræsið í Amtmannsstíg „ef ég kenndi sér listina, en ég hafði lært það mikið í þessum efnum, þá er ég var í þjónustu Ambts gamla bæj-

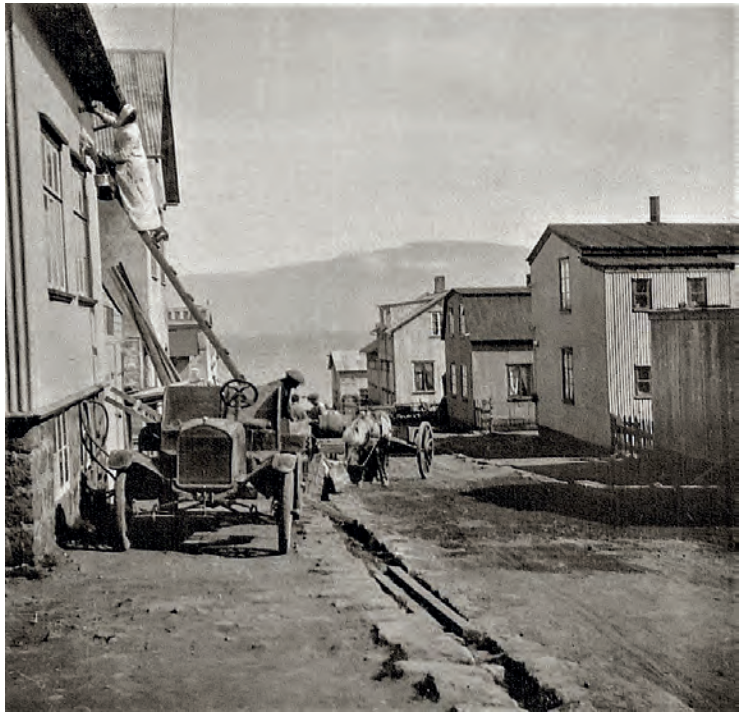
Vatnsstígur snemma á síðustu öld með fremur ófullkominni götu og rennum. Á horninu á Vatnsstíg og Lindargötu var svokölluð Móakotslind. Taugaveiki sem kom upp í Reykjavík var hægt að rekja til neysluvatns sem tekið var úr þeirri lind enda töldu lækna taugaveikina vera í beinu samhengi við óþrifnaðinn í vatnsbólum og skólprenum bæjarins. Þetta varð til þess að ráðið var í gerð vatnsveitu og holræsa um allan bæ.

Læknar bæjarins gátu sýnt fram á það að allir þeir sem veiktust af taugaveiki þennan vetur hefðu tekið vatn úr sama brunni, svokallaðri Móakotslind við Lindargötu. Það sannfærði meirihluta Reykvíkinga endanlega um nauðsyn vatnsveitu. Og nánast samtímis varð þeim ljóst að gerð holræsa var bænum lífsnauðsyn. Vatnsveitan frá Gvendarbrunnum var fyrsta stórframkvæmdin í Reykjavík en hún var tekin í notkun sumarið 1909 og hafði í för með sér byltingarkennda breytingu á högum bæjarbúa. Ekki hefur það farið eins hátt, þegar vatnsveitunnar er minnst, að á sama tíma og hún var gerð var unnið ötullega að því að holræsavæða bæinn með ærnum tilkostnaði. Það var ekki síðri bylting.

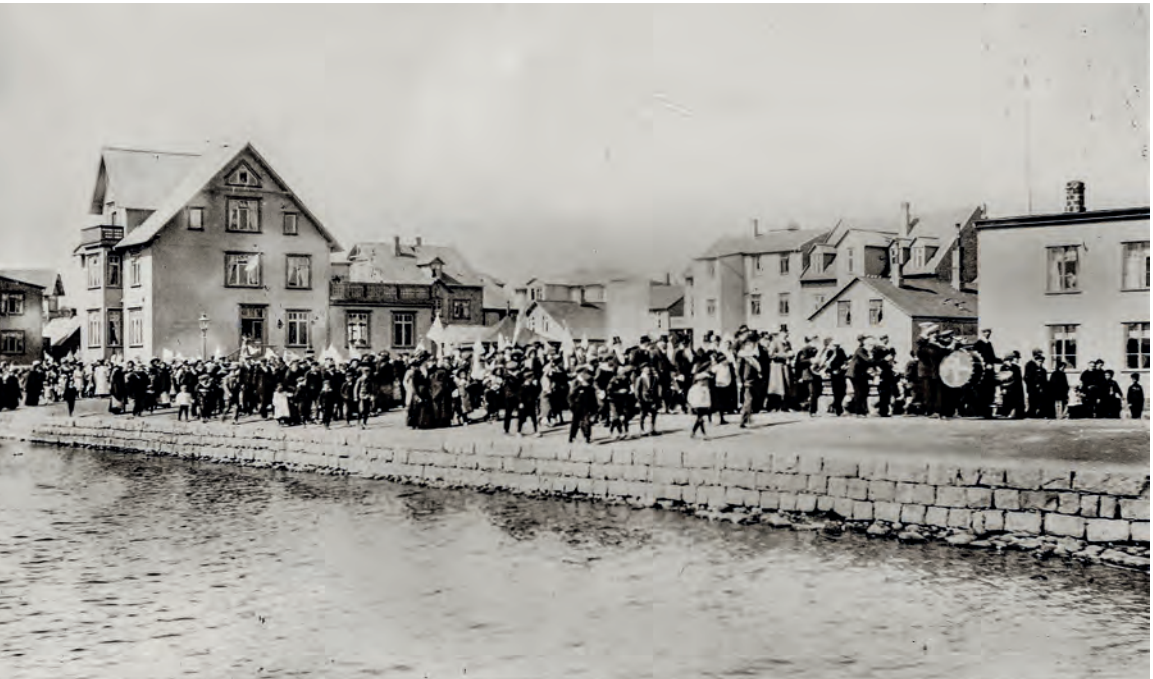
Upphlaðið Vonarstræti árið 1911. Það þótti mikið fyrirmyndarstræti með neðanjarðarskólpræsi sem lagt var í það 1906 og hafði útrás í Lækinn. Ýmsir höfðu þó efasemdir um ræsið og blöskraði kostnaðurinn við það. Stóra húsið til vinstri er Vonarstræti 12, hús Skúla og Theódóru Thoroddsen, en til hægri sér í Gúttó.

„Annað er það, að lokræsin í götunni liggja því sem næst ofanjarðar vestan til, en hvergi dýpra en 1 alin [62,7 cm] eða svo í jörð. En hefðu grafarar þessa bæjar verið spurðir ráða, myndu þeir hafa getað frætt verkstjórana á, að frost ganga hér 2 ½ alin í jörð í hörðum vetrum, svo ekki er annað fyrirsjáanlegt, en að lokræsi þetta springi í fyrstu frostum! Þá kemur þriðji gallinn og er hann þessa verstur, að lokræsinu er veitt í Lækinn án þess að hann hafi verið dýpkaður í sjó fram. En það kemur því til leiðar að sumarlagi, að megnasti ódaunn verður um allan Miðbæinn og þegar aðfall er, rennur ýldan upp í Tjörnina svo að óþverrinn safnast fyrir í henni. Hefir og þegar verið veitt tveim öðrum lokræsum í hana, og auk þess verður víst veitt út í Tjörnina lokræsum frá Tjarnargötu og er þá ekkert sýnna en að nú megi fara að skíra hana um, nefna Fúlu-

Tjörn! Eru þeir ekki öfundsverðir, sem nú eru að reisa hús sem óðast fram með Tjörninni. Þá kemur loks fjórði gallinn, og er hann ef til vill hagfelldastur fyrir þá sem í húsunum búa, að afrennslið úr lokræsunum er svo grunnt í Lækinn, að það frýs fyrir kjaftinn á þeim óðara en Lækinn leggur en þá stíflast allt og springur!³⁷

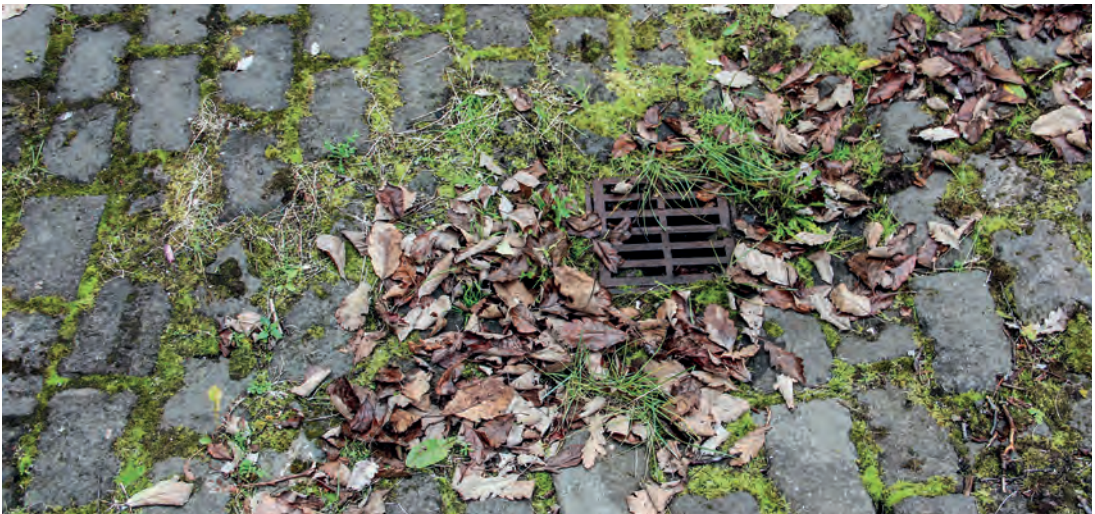
Niðurfallsrist í steinlögðu porti gömlu Slökkvistöðvarinnar við Tjarnargötu sem reist var 1911. Á lóð hennar var komið fyrir fyrstu skólþ-dælnni í Reykjavík. Hún dældi skólþi frá Tjarnargöturæsinu upp á Suðurgötu og niður í Aðalstræti.

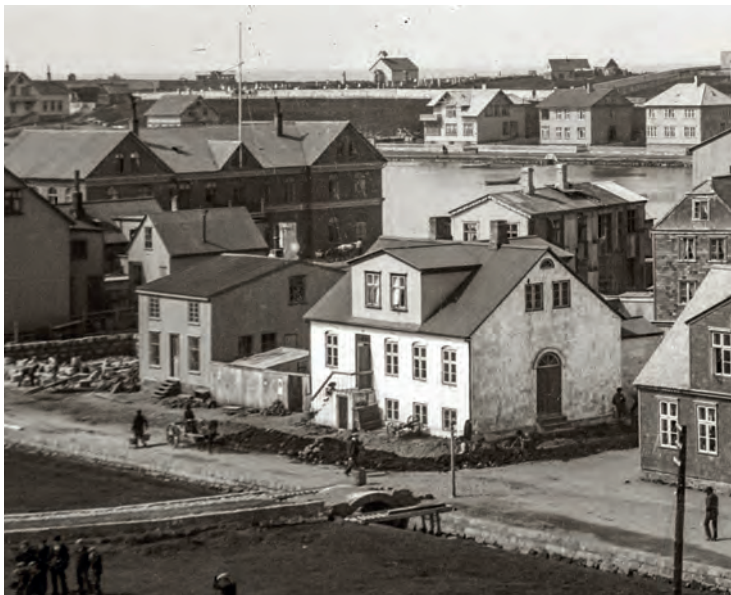
Grafíð fyrir holræsi frá Kirkjubrú í kringum húsið Lækjargötu 10. Úr mynd sem tekin er fyrir 1912 því þarna er Lækurinn enn opinn.

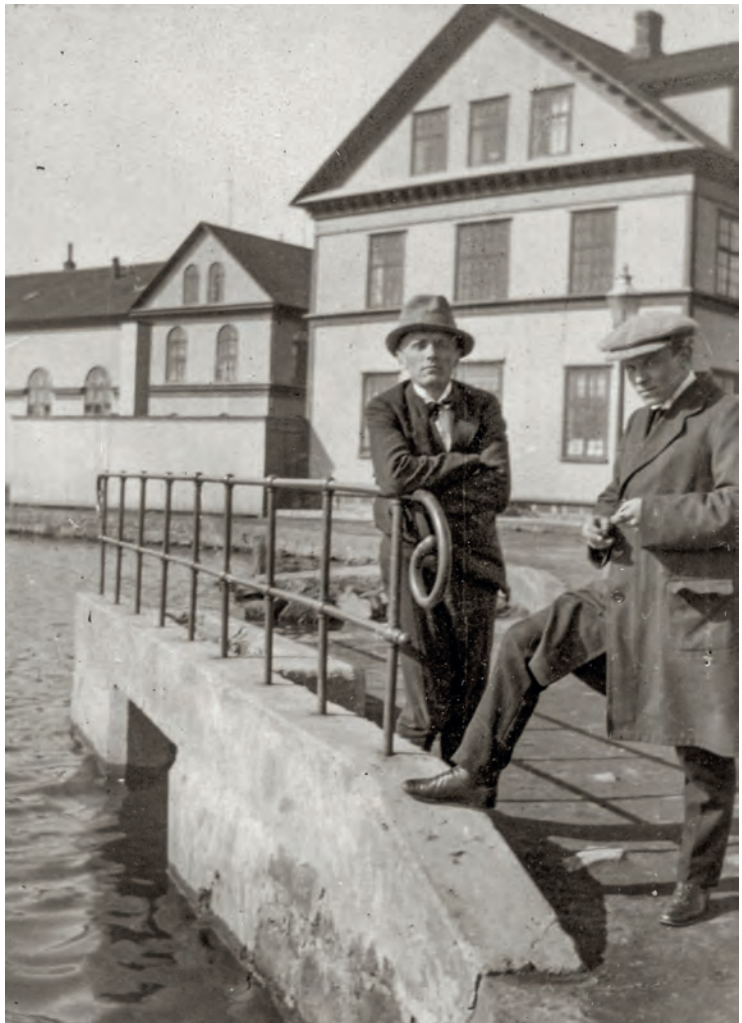
Inntak Lækjarræsisins úr Tjörninni sést hér undir handriðinu. Myndin er tekin um eða eftir 1920. Mennirnir á myndinni eru Gunnlaugur Blöndal listmálari og Jón A. Albertsson. Iðnó og Búnaðarfélagshúsið í baksýn.

verkfræðings. Tryggvi gamli Gunnarsson var á móti. Bæjarstjórn samþykkti gjörninginn að því er virðist mótakvæðalaust. Framkvæmdir hófust um sumarið og var lokið um haustið. Ræsið var steinsteypt en stífla sett í það við Tjörnina sem átti að koma í veg fyrir að skólþ gæti runnið inn í hana á stórstraumsflóði. Ekki voru þó allir bæjarbúar sáttir við að Lækurinn hyrfi með þessum hætti. Björn Jónsson í Ísafold, fyrrverandi ráðherra Íslands, gaf út blaðið *Magna* þetta ár. Í því birtist grein um sumarið þar sem því var haldið fram að framkvæmdin væri axarskaft, enda Lækjarholræsið líklega hið allra dýrasta mannvirki sem gert hefði verið. Eins hefði mátt gera sérstakt holræsi úr Austurbænum til sjávar með miklu minni kostnaði. Auk þess væri miklu fallegra að hafa Lækin opinn.⁶⁶

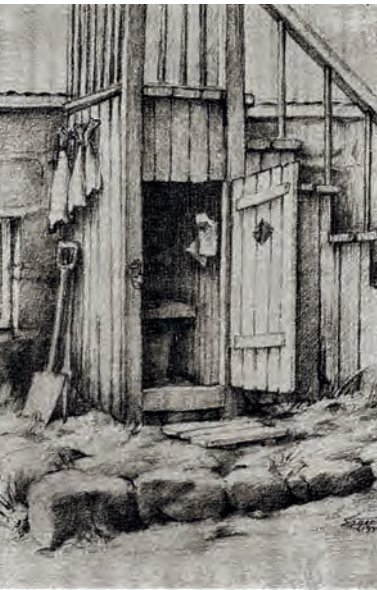
Kamar í Skuggahverfi.
Teikning eftir Eggert Guðmundsson.

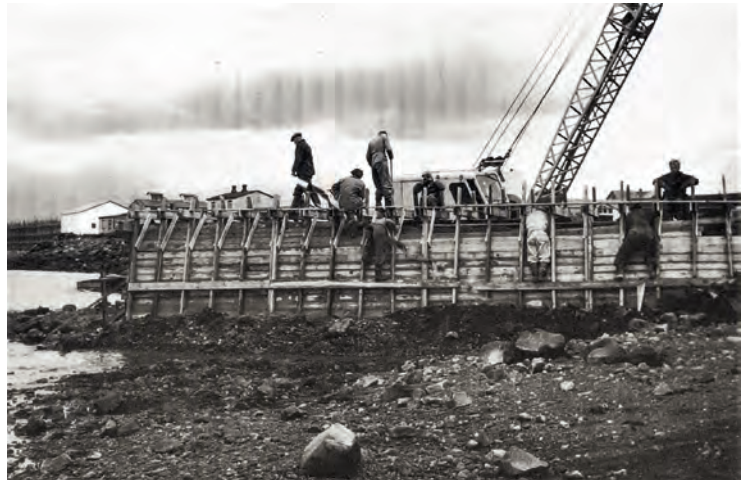
Hlíðarkápa steypd utan um útrás
Laugardalsræsis á Kirkjusandi.

Framkvæmdir við Laugardalsræsið hófust 15. júní 1949. Teikningar að því gerðu verkfræðingarnir Einar B. Pálsson og Ingi Ú. Magnússon. Sá síðarnefndi var nýkominn frá námi í Sviss og átti eftir að koma mikið við sögu holræsaframkvæmda í Reykjavík á næstu áratugum. Holræsið var lagt í farveg Laugalækjarins sem þar með hvarf. Sverleiki þess var 1,40 metrar að innanmáli

og hafði það 3.000 lítra flutningsgetu á sekúndu. Laugardalsræsið var stærsta holræsi sem gert hafði verið á Íslandi til þess tíma. Auk þess að ræsa fram Laugardalinn átti það að þjóna Laugarneshverfi, Teigunum og þeim hluta Langholts sem sneri að Laugardal (Laugarási).¹³ Vatnasvæði holræsisins var um 256 hektarar eða nokkru stærra en vatnasvæði gömlu Reykjavíkur innan Hringbrautar.¹⁴ Í fregn af byrjun framkvæmda 28. ágúst 1949 kom eftirfarandi fram:

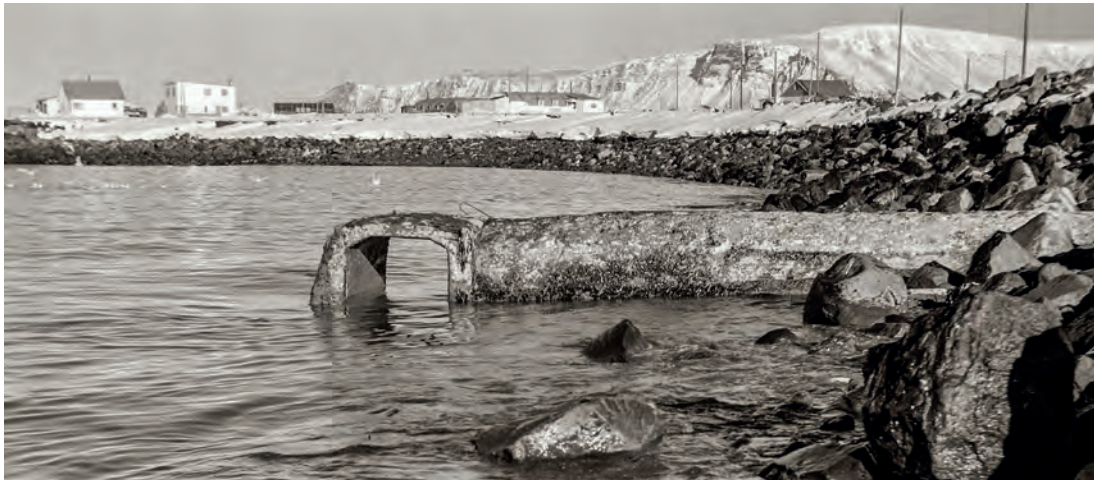
Útrás Laugardalsræsis rétt við fjöru-
borðið. Hús á Laugarnesi í baksýn.

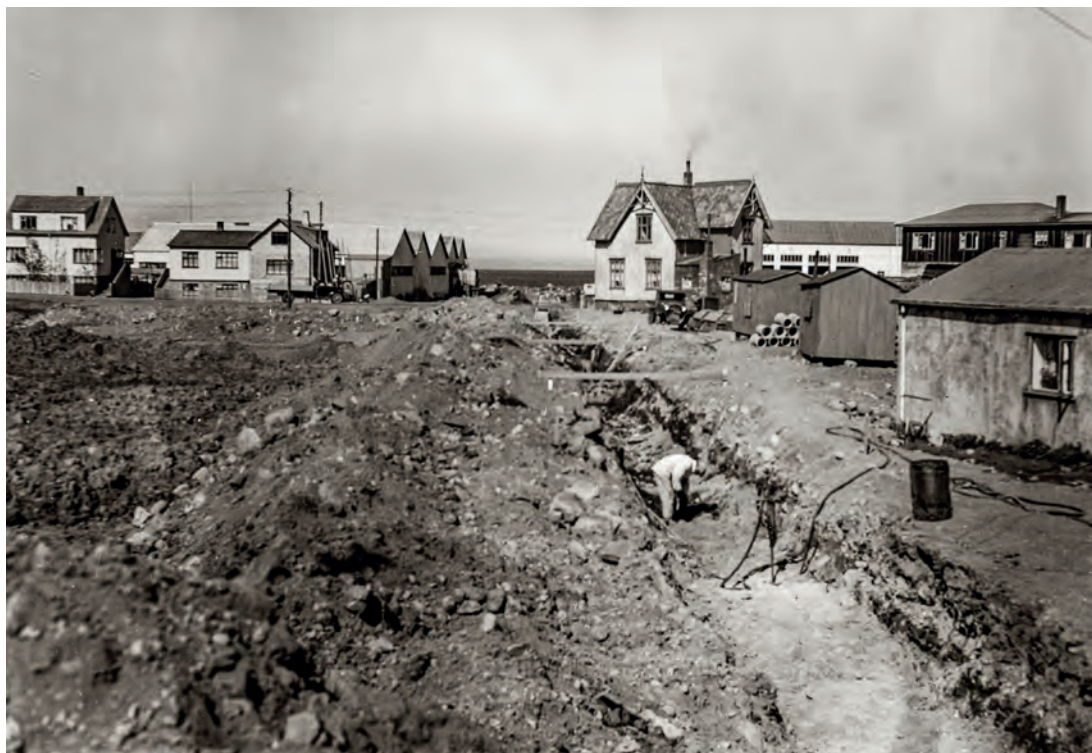
Lagning holræsis í Laugarnesi,
nokkurn veginn þar sem áður var
farvegur Laugalækjarins. Húsið sem
hæst ber er Bjarmaland.

holræsi en pípurar sem lagðar voru samhliða fyrir jarðvatn (eins konar drenlögn) voru að ásettu ráði hafðar óþéttar á samskeytum.

Unnið var að holræsinu næstu misseri og voru að jafnaði 50–60 manns við vinnuna og höfðu þeir yfir að ráða fullkornasta vinnuvélakosti sem þá var völ á. Yfirverkstjóri var Guðlaugur Stefánsson en Ingi Ú. Magnússon hafði daglegt eftirlit með framkvæmdum. Í júní 1950 var ræsið komið inn að Þvottalaugum. Aðalæðin var á steyptri stétt og voru á henni 10 brunnar til þess að hægt væri að komast niður í hana til eftirlits. Á hliðarleiddslunum voru einnig brunnar á 100 metra millibili.¹⁶

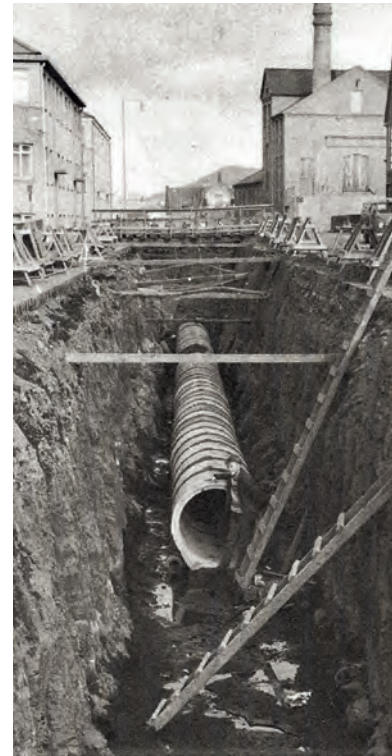
Nýtt Rauðararræsi, geysimikið mannvirki, var lagt á árunum 1960–1962. Um það rann allt afrennsli úr Norðurmyrar- og Hlíðahverfi og miklum hluta Holtahverfis.

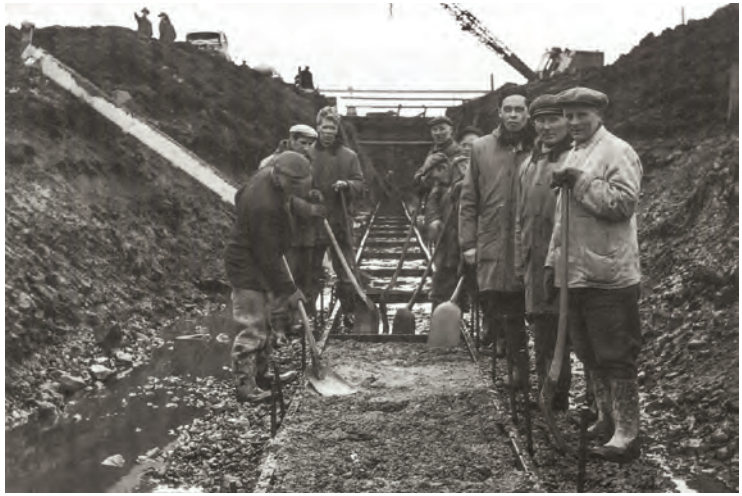
Botnplata steipt í Kringlumýrarræsi. Þriðji maður frá hægri er Gunnar Sigurðsson verkfræðingur.

Kringlumýrarræsið var gert úr járnbentum pípum frá Pípu-gerð Reykjavíkur. Það var 1,60 metrar í þvermál á kaflanum frá Borgartúni til sjávar eða breiðara en nokkurt annað ræsi fram að þeim tíma en annars 1,20 metrar suður fyrir Miklubraut. Rörin hvíldu á 10–15 sentímetra þykkri undirstöðuplötu í skurðbotninum og gátu flutt að hámarki 4.500 lítra á sekúndu sem var þriðjungu meira en Laugardalsræsið. Ræsið lá á þriggja til sex metra dýpi og að mestu leyti á klöpp. Einnig voru að venju lögð hliðarræsi eða þurrkræsi báðum megin við aðalræsið og voru notuð til þess 25 sentímetra rör.

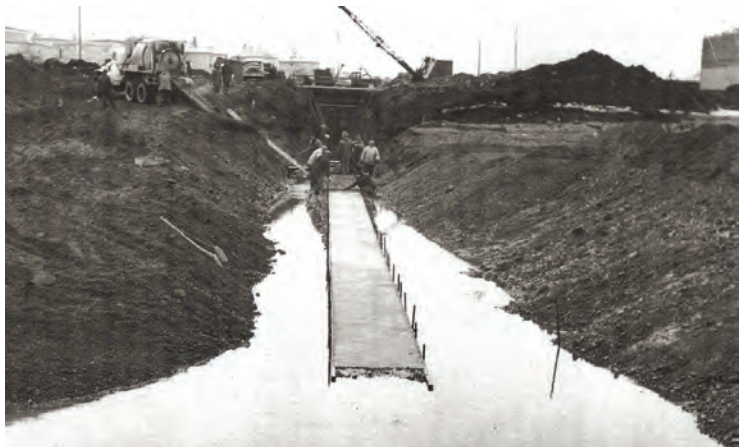
Kringlumýrarræsið.
Botnplatan steipt.

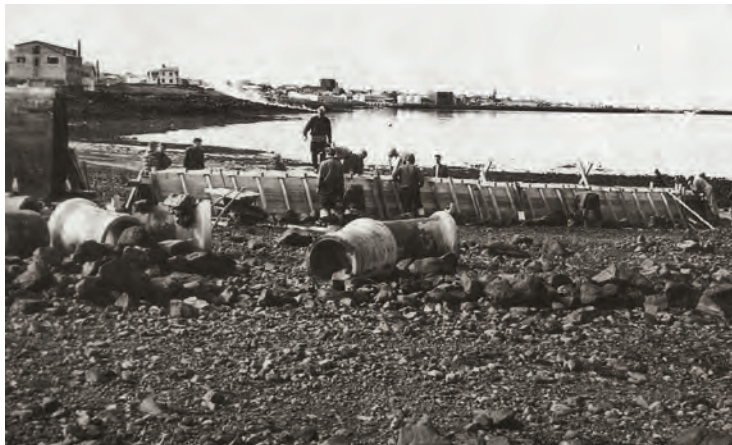
Yfirfallsútrás lögð frá Kringlumýrarræsinu.

Á sjávarkambinum á Kirkjusandi var reistur yfirfallsbrunnur

sem veitti rigningar- og leysingarvatni ásamt skólpi, þegar svo bar við, fram í sjávarmál. Frá honum lá svo rör sem flutti fjórfalt skólp-magn fram í stórstraumsfjörumál.

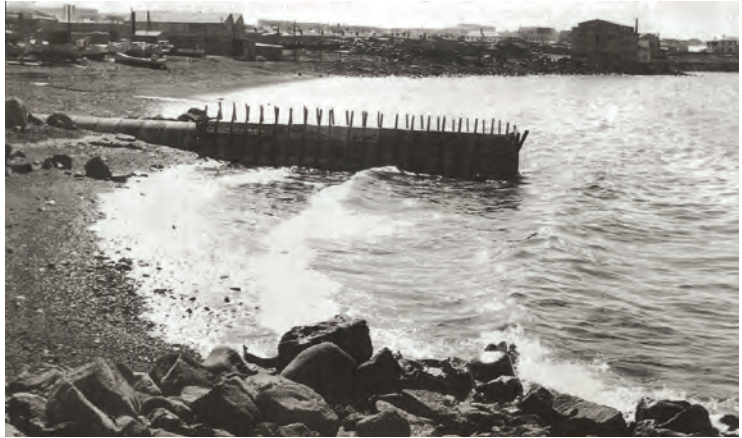
Útrás Kringlumýrarræsis.

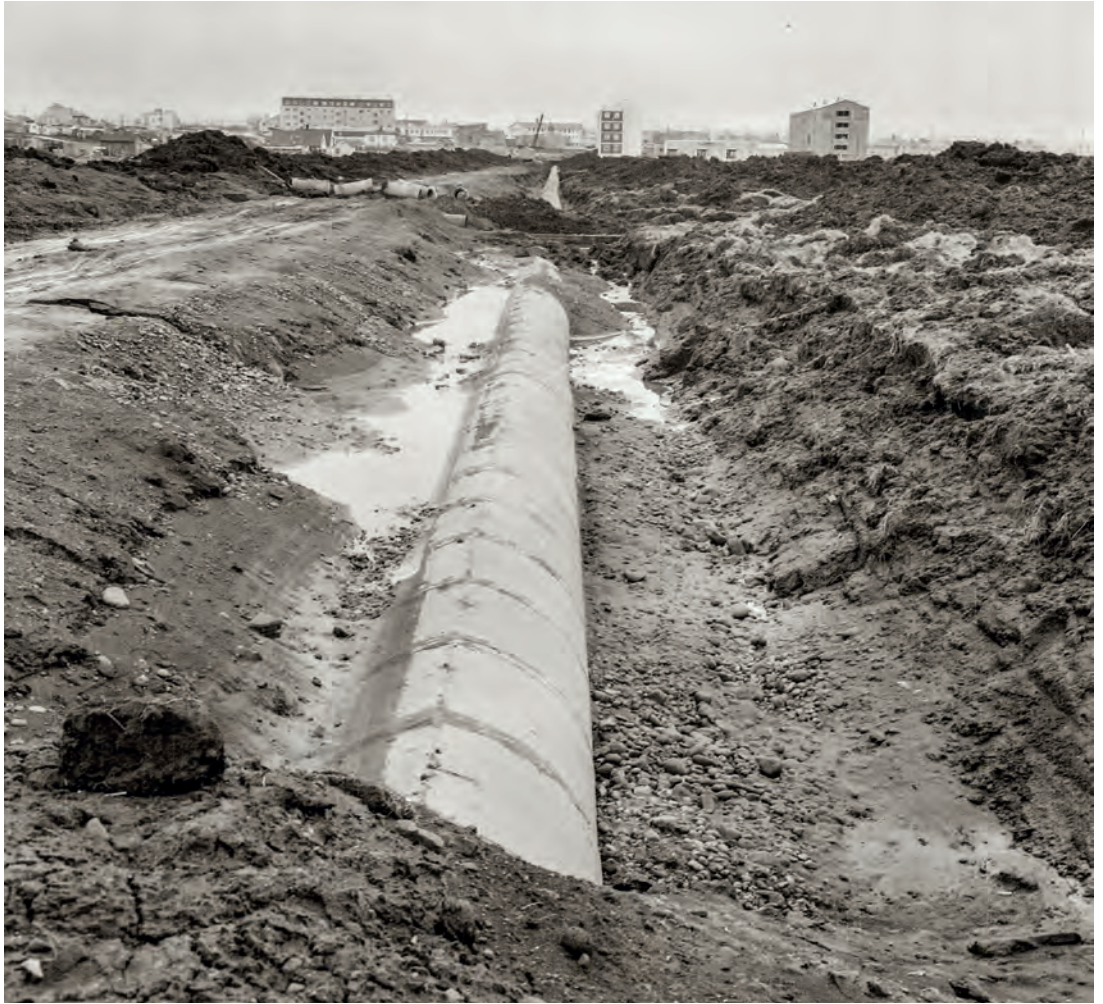
Kaplaskjólsvæðið komið í jörðu. Stóra fjölbylishúsið til vinstri er á mótum Hagamels og Hofsvallagötu en til hægri má sjá fjölbylishús við Kaplaskjólsvæg.

vegur að austan, Hofsvallagata að sunnan, Nesvegur og framhald Ægisíðu að vestan. Lokið var við gerð ræsisins árið 1960 og var það um 550 metrar á lengd. Það var lagt í miðja mýrina skammt austan við íþróttasvæði KR og náði frá Kaplaskjólsvegi og út í stórstraumsfjöruborð. Vídd röranna var 120 sentimetrar og var steipt hlífðarkápa um þau í fjöruborðinu til að verja þau sjávangangi. Sjálf útrásin var 97 metra löng. Ingi Ú. Magnússon hafði umsjón með verkinu ásamt Ragnari Ingimarssyni verkfræðingi og Guð-

„Í fremsta brunni hæsisins í sjávarkambinum, þar sem útrás hæsisins byrjar, var komið fyrir sérstakri loku og rafknúinni dælu, sem gerði það að verkum að hægt var að vinna við hæsisgröftinn upp eftir mýrinni óháð sjávarföllum, en hæsið liggur það lágt miðað við sjávarmál, að sjávarfalla gæti alla leið upp í Kaplaskjólshæsi. Leggja varð veg yfir mýrina meðfram hæsisstæðinu frá Kaplaskjólshæsi til sjávar til þess að hægt væri að koma að stórvirkum vinnuvélum við holræsaf framkvæmdirnar. Einnig voru útbúnar sérstakar stálskífur sem komið var fyrir í skurðinum til þess að hindra að mýrarjarðvegurinn félli saman, meðan verið var að grafa niður á fasta undirstöðu og koma fyrir burðarlagi undir undirstöðu hæsisins.“⁴⁵

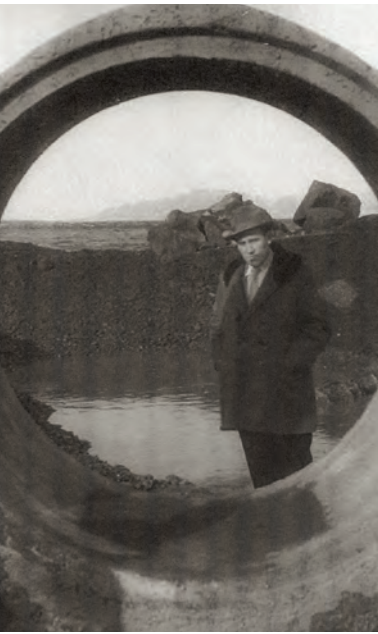
Ingí Ú. Magnússon, þá deildarverkfræðingur holræsagerðar í Reykjavík, átti mikinn þátt í holræsareglugerðinni 1960. Hér sést hann við eitt af rörunum í Kringlumýrarræsi en það var 160 sentimetrar á vidd og víðara en í öðru ræsi áður.

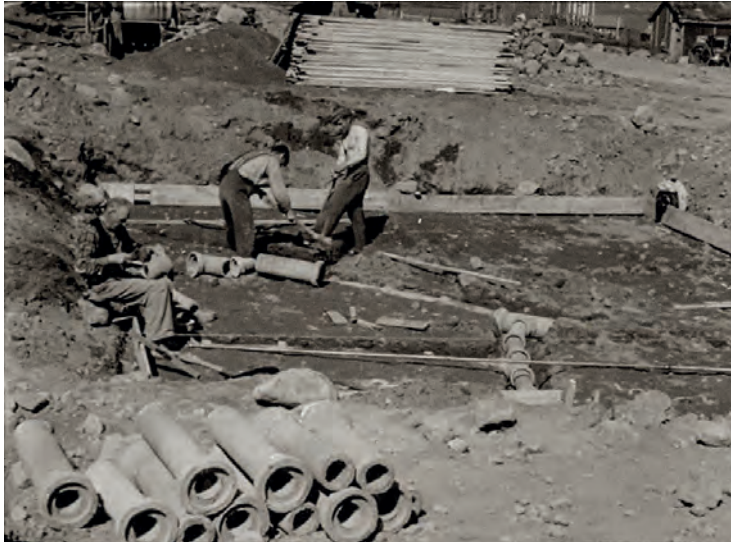
Holræsi lögð í húsgrunn. Í nýrri reglugerð um holræsi árið 1960 voru gerðar mun strangari kröfur en áður um frárennsliskerfi og lagnir í hús.

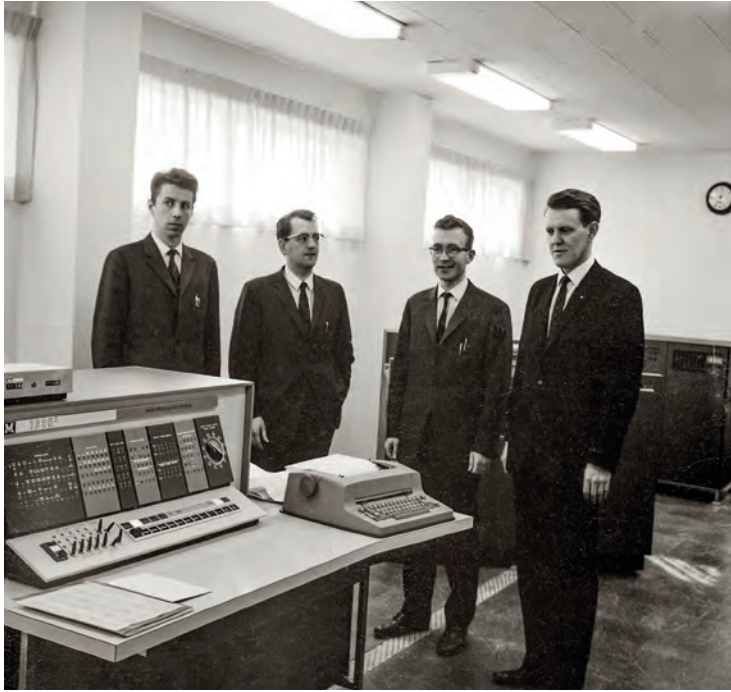
Rafreiknir Háskóla Íslands var fyrsta tölván sem keypt var til Íslands. Árið eftir að hann kom eða 1966 var hann notaður við lóðaútreikninga á vegum gatnamálastjóraembættisins í Reykjavík og til að reikna út legu gatna og holræsa. Myndin er tekin við rafreikninn 1965. Við hann standa Helgi Sigvaldason, Ragnar Ingimarsson, sem vann um tíma hjá Bæjarverkfræðingi Reykjavíkur, síðar prófessor, Oddur Benediktsson og Magnús Magnússon.

og voru þær notaðar í fyrsta sinn árið 1966 við lóðaútreikninga og teikningar af legu gatna og holræsa í Reykjavík. Meðal annars var með þessum hætti reiknuð út stærð holræsakerfa í borginni með tilliti til íbúafjölda, hektara og afrennslisstuðla og niðurstöðu hæðarlegu gatna og holræsa. Þetta sparaði mikinn tíma og vinnu.

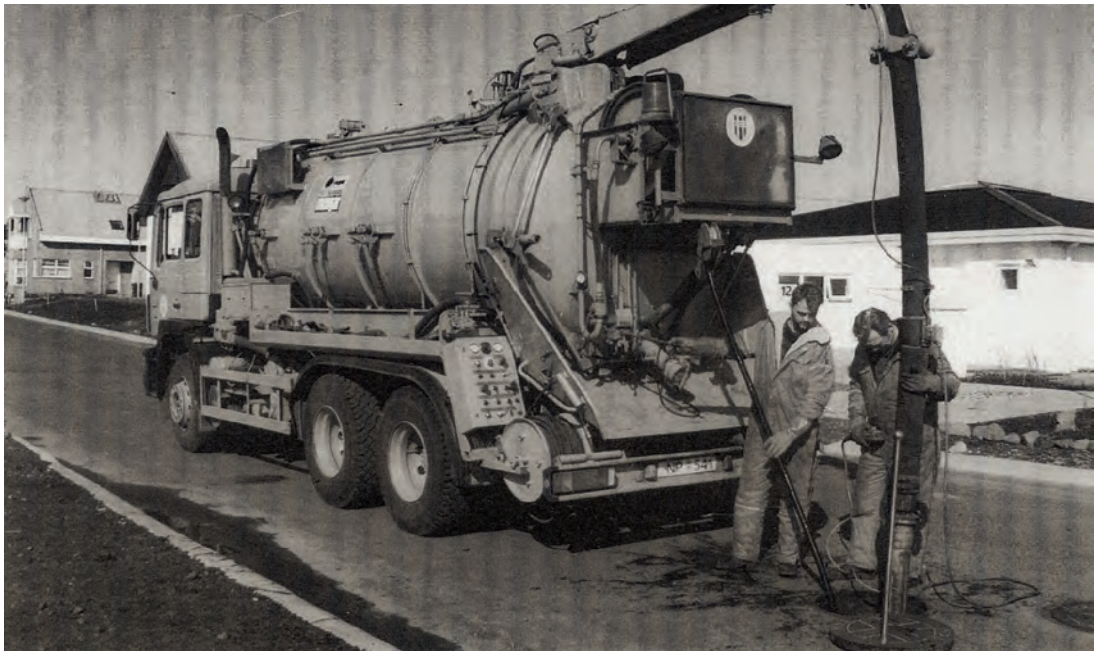
Nýjasta holhreinisitækið árið 1989, bíll með sog- og dælubúnaði til hreinsunar á rotþróum og holræsum.

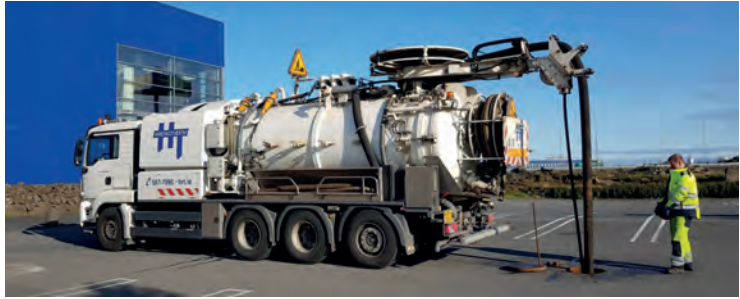
Bill frá Holræsatekni ehf. búinn fullkomnum holræsaútbúnaði.

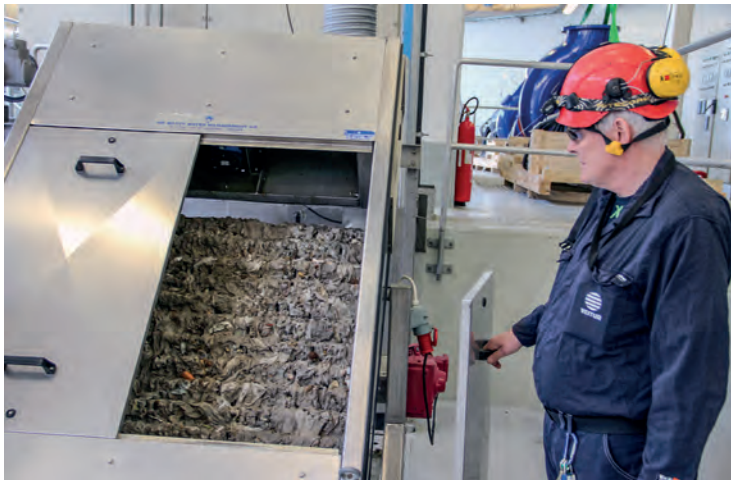
Blautklútar eru 90% af því sem fer í gegnum síur hreinsistöðvanna og eiga það til að valda stíflum í dælukerfinu. Skúli Skúlason, starfsmaður Veitna, sýnir blautklúta í síu í Ánanaustastöðinni.

Á nýrri öld færðist notkun blautklúta í vöxt og var þeim oft hent í klósett og ollu þeir stíflunum í holræsakerfinu og jafnvel eyðileggingu á vélum í hreinsistöðvum. Ólöf Snæhólm Baldursdóttir upplýsingafulltrúi Veitna sagði í viðtali árið 2019:

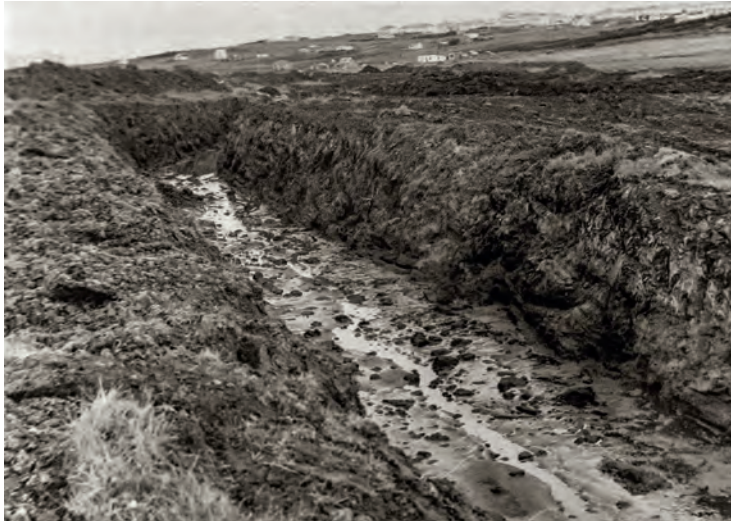
Holræsissturðurinn í landi Grænuhlíðar í Kópavogi.

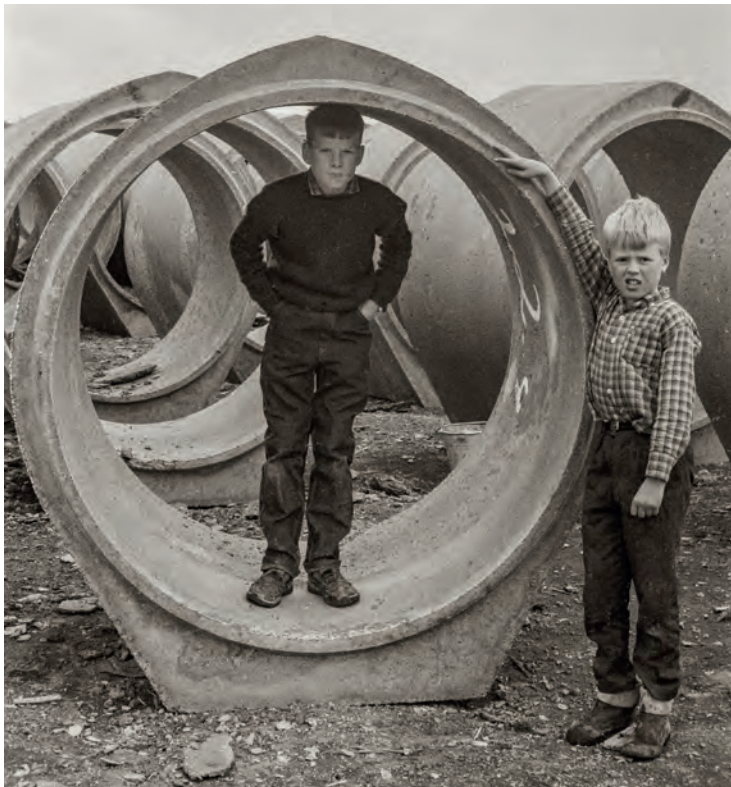
Alls fóru 7.000 rör, öll steipt í Pipugerð Reykjavíkur, í Fossvogsræsið. Þau víðustu, sem hér sjást, voru 140 sentimetrar á vídd.

Framkvæmdir við Fossvogsræsið hófust í október 1963 en þeim átti að vera lokið síðla árs 1965. Verkfræðingur verksins fyrir hönd Véltekni h.f. var Ásgeir Valdimarsson en yfirverkstjóri við framkvæmdir Haukur Guðjónsson. Guðni Bjarnason hafði umsjón með rörsteypunni í Pípugerð Reykjavíkur en rörin í neðsta hluta ræsisins voru 140 sentimetrar að vídd en 80 sentimetrar þegar ofar dró. Nóg var því að gera hjá Pípugerðinni en alls þurfti um 7.000 rör í allan skurðinn. Einmitt á árinu 1964 flutti Pípugerðin frá sínu gamla aðsetri við Langholtsveg í nýrri, fullkomnari og mun betri aðstæður í Ártúnshöfða. Keyptar voru nýjar tölvustýrðar pípuvélar, sem áður hefur verið greint frá, og var unnið í ákvæðisvinnu við að steypa rörin. Að meðaltali unnu þá 18 manns í Pípugerðinni.⁹

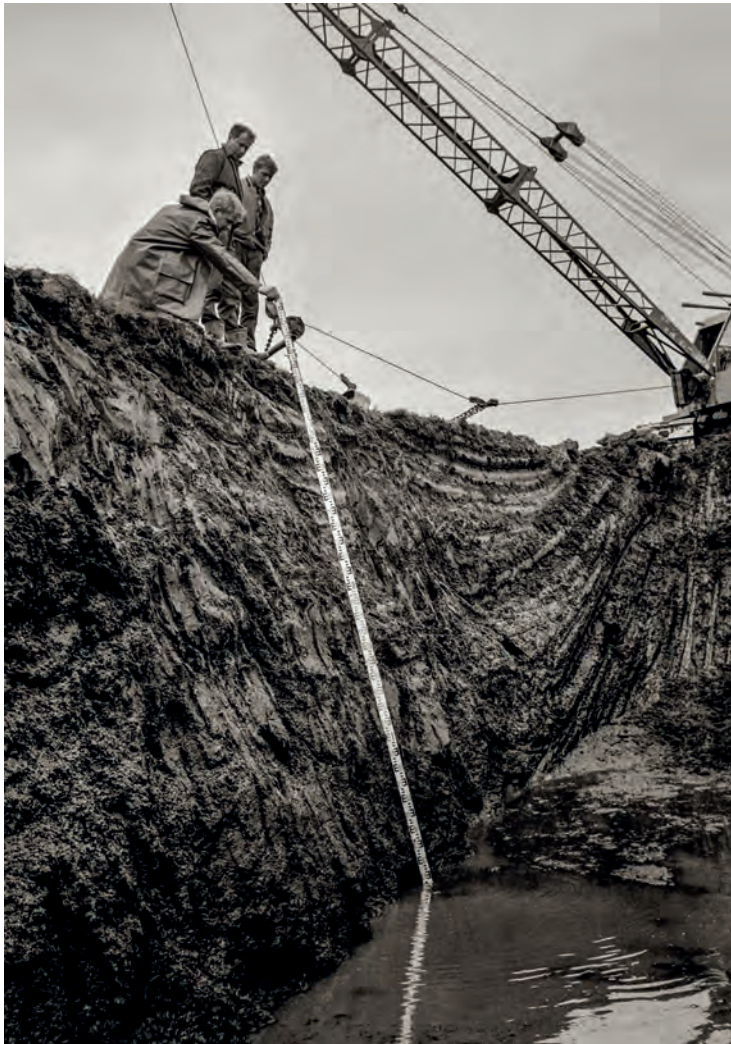
Grafa þurfti 4–5 metra niður til að komast á fast eða jafnvel enn dýpra. Fremst á myndinni er Þorvarður Sigurðsson verkstjóri. Júlí 1966.

áfram inn úr umturnað. Í einu dagblaðanna sagði að byggingarnar í kringum Nauthólsvík væru „vart sjáanlegar fyrir jarðvegsbingjum og vinnuvélum margs konar“.¹¹ Í fyrsta þætti verksins að Reykjanesbraut náði ræsið víða 11–12 metra í jörðu og þurfti sums staðar að sprengja allt að 6–7 metra farveg niður í klöpp. Algengast var að grafið væri niður á 6–8 metra dýpi. Skurðurinn var hafður nægilega víður til að hægt væri að koma við vélum í

honum, meðal annars til að slétta botninn áður en sökkull var steiptur undir rörin.¹²

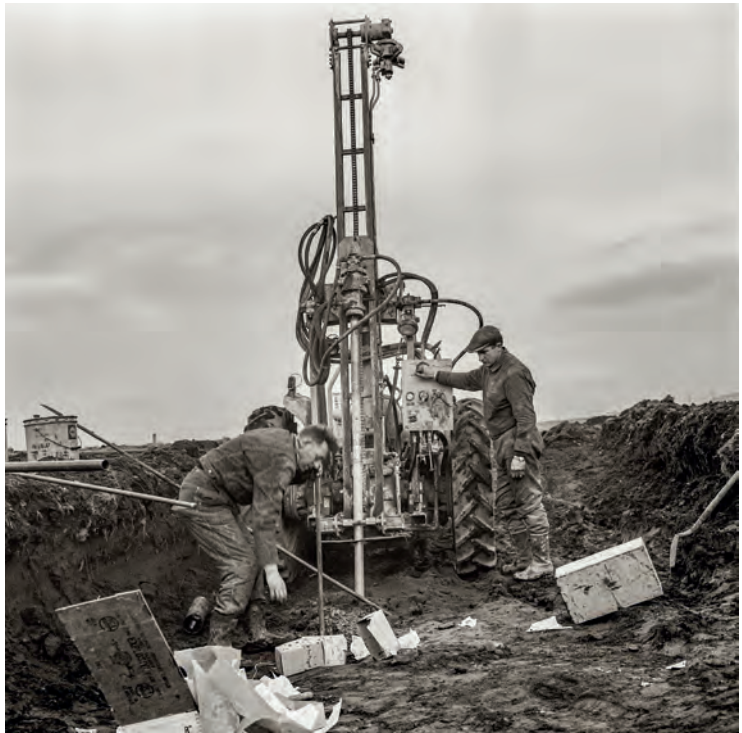
Notaður var bor til að koma fyrir sprengiefni. Á myndinni eru bormennirnir Magnús Guðmundsson og Guðmundur Oddsson. Febrúar 1964.

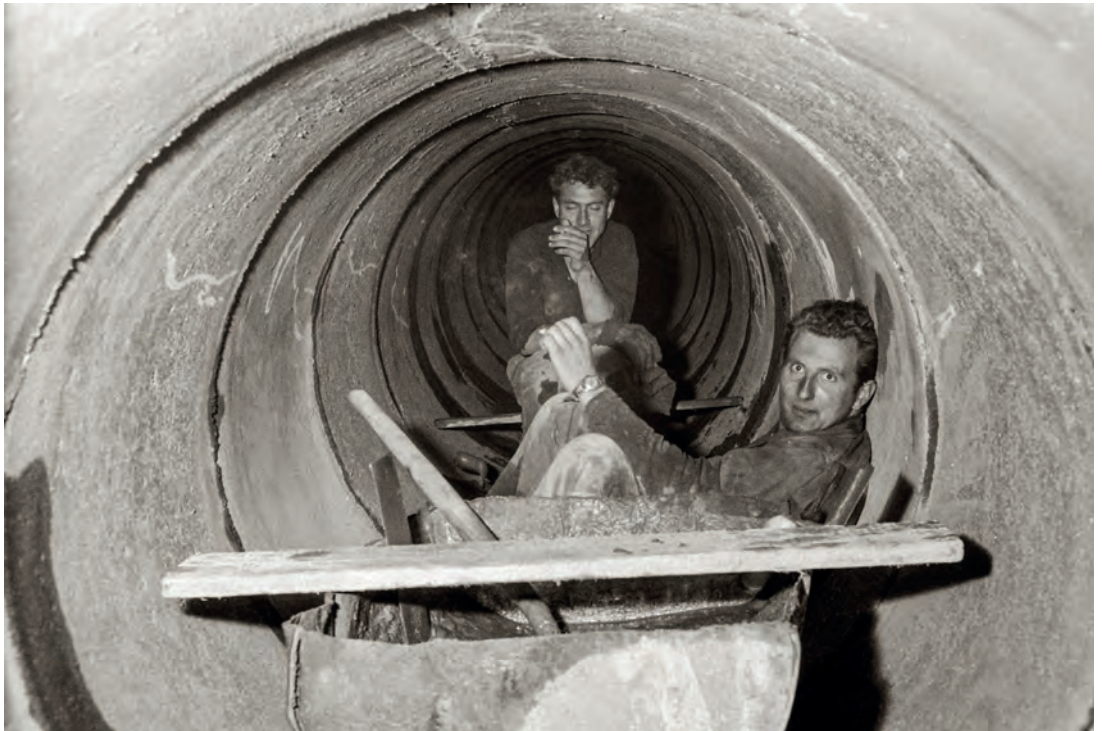
Ágúst 1965. Múrararnir Vilhjálmur Hjartarson og Sveinbjörn Guðjónsson múra samskeyti inni í ræsinu.
