GUDJÓN FRÍÐRIKSSON

CLOACINA

SAGA FRÁVEITU

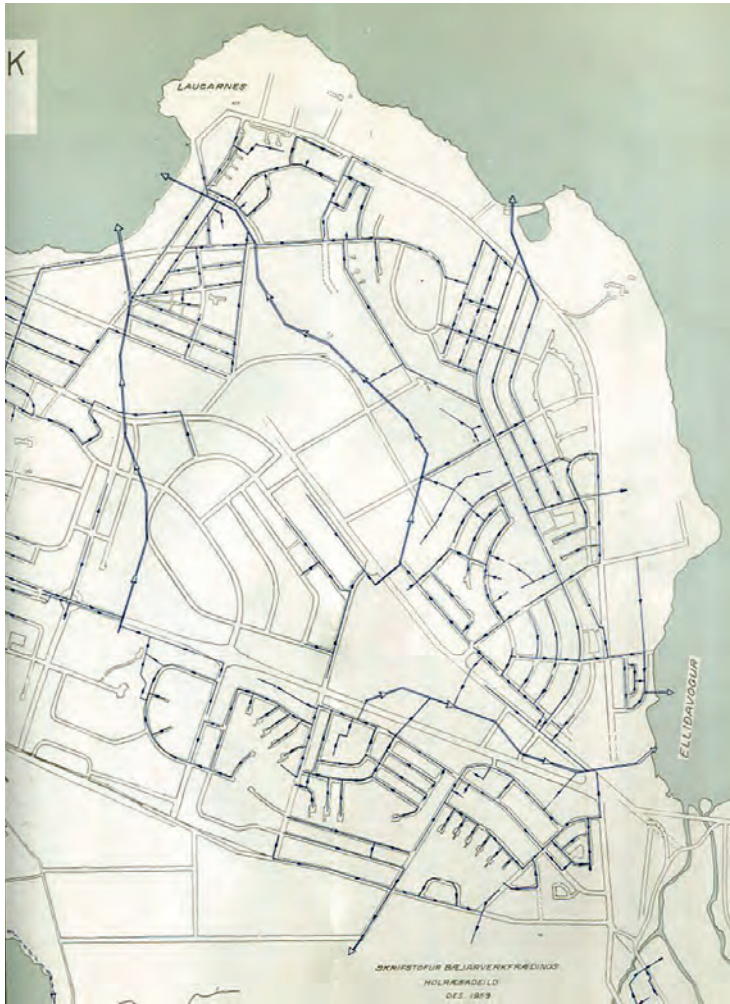
Holræsakerfið í austurhluta borgarinnar árið 1959. Til vinstri á myndinni sést hvernig Kringlumýrarræsi og Laugardalsræsi hafa útrás við Kirkjusand. Holræsi í Langholtshverfi hefur útrás rétt vestan við Vatnagarða (þar sem nú er Sundahöfn) en frárennsli frá norðanverðri Vogabyggð fer um opinn skurð frá Dreka Vogu til sjávar. Ræsi frá nýju iðnaðarhverfi í Súðarvogi liggur fram í Elliðaárvoginn og sömuleiðis Sogaræsið skammt frá mynni Elliðaáa. Neðst í horninu til hægri má svo sjá hvernig frárennsli frá Blesugróf rennur út í vestari kvísl Elliðaáanna.

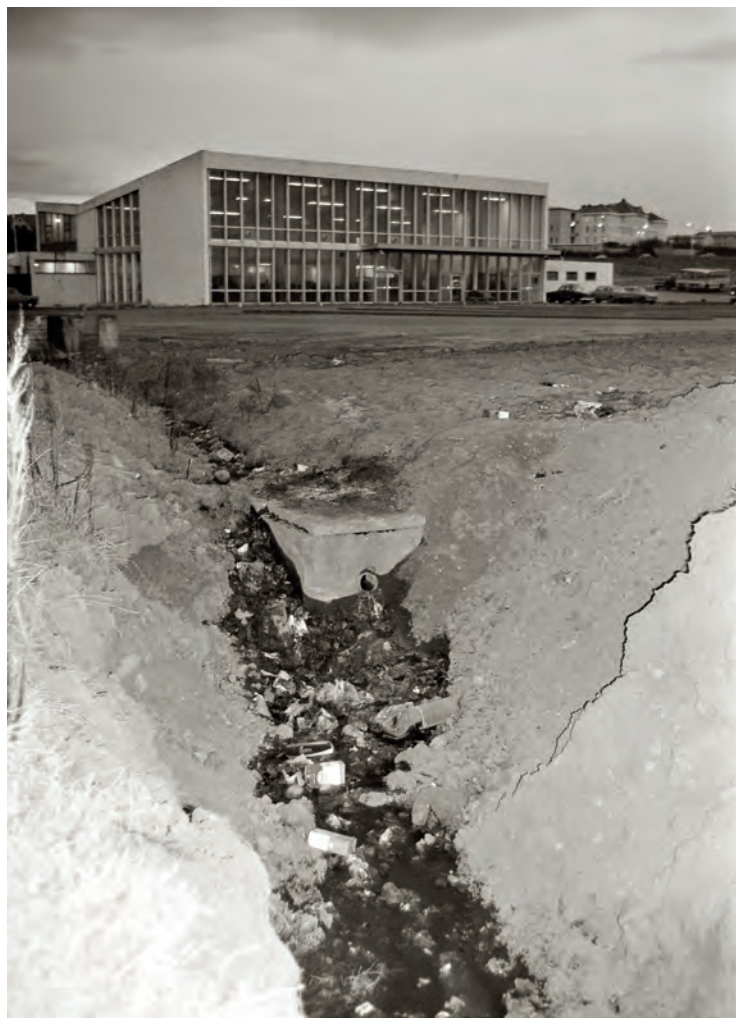
Hús sem byggð voru í Vatnsmýrinni urðu að notast við rotþrær en afrennsli frá þeim rann út í mýrina. Leitast var við að hreinsa rotþrærnar regulega en stundum varð misbrestur á því. Hér sést útrás frá rotþró við Umferðarmiðstöðina árið 1972 og mikill sóðaskapur í kringum hana.

en yfirborðsvatni var veitt í skurð sem lá út í Vatnsmýri.²³ Sömu sögu var að segja um gróðrarstöðina Alaska og Umferðarmiðstöðina. Þar voru svokallaðar tvíhólfa rotþrær sem fylgst var með og þær hreinsaðar reglulega. Vatn úr þeim rann svo í opna skurði út í Vatnsmýrina.²⁴

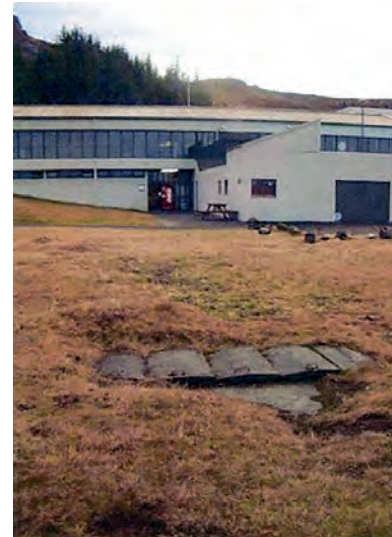
Gömul rotþró á Varmalandi í Borgarfirði. Síðar reisti Orkuveita Reykjavíkur lífræna hreinsistöð á staðnum.

Rotþró er einfaldasta mannvirkid til hreinsunar á skólpi og er í raun sandfang, fituskilja og setþró, allt í einu og sama mannvirkinu. Rotþrær eru þannig gerðar að hluti af föstum efnnum sekkur til botns og er skilinn frá. Fita og önnur efni sem fljóta ofan á eru einnig skilin frá. Það sem eftir verður rennur síðan út í lagnakerfið eða opna skurði, ár eða læk. Í rotþró verður allt að 50% hreinsun á lífrænum mengandi efnnum við botnfellingu og rotnun og einnig eyðast í henni um það bil 30% af e-kólígerlum.²⁷ Samkvæmt reglugerð frá 1999 er rotþró ein og sér þó ekki fullnægjandi hreinsun. Frárennsli frá henni má ekki veita í umhverfið öðru vísi en um svokallað siturbeð eða aðra fullnægjandi hreinsun. Í leiðbeiningabæklingi um rotþrær frá Hollustuvernd ríkisins eftir Gunnlaug Sigfússon var gefin eftirfarandi lýsing á þeim:

„Rotþró er tankur sem frárennslisvatn er leitt um til hreinsunar. Í rotþró hægir á rennsli skólþvatnsins þar sem fyrirstöður hindra beint gegnumstreymi. Þar skiljast óuppleyst efni frá vatnsfasanum á þann hátt að þyngri efnin setjast á botninn, en fita og önnur léttari efni fljóta ofan á. Lífræn efni, sem þannig verða eftir í rotþrónni, taka að rotna fyrir tilstilli gerla sem brjóta niður lífræn efni við loftfirrðar (anaerob) aðstæður. Við rotnunina myndast lofttegundir sem óþefur er af (metan, brennisteinsvetni, ammoníak o.fl.), þær stíga upp á yfirborðið og einnig önnur efni sem leys-

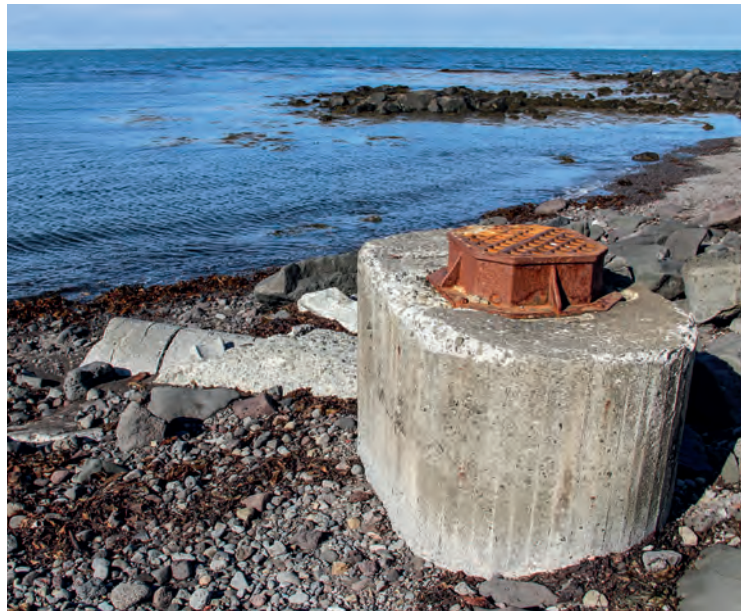
Gömul útrás ásamt brunni í Sundskálavík í Skerjafirði árið 2020.

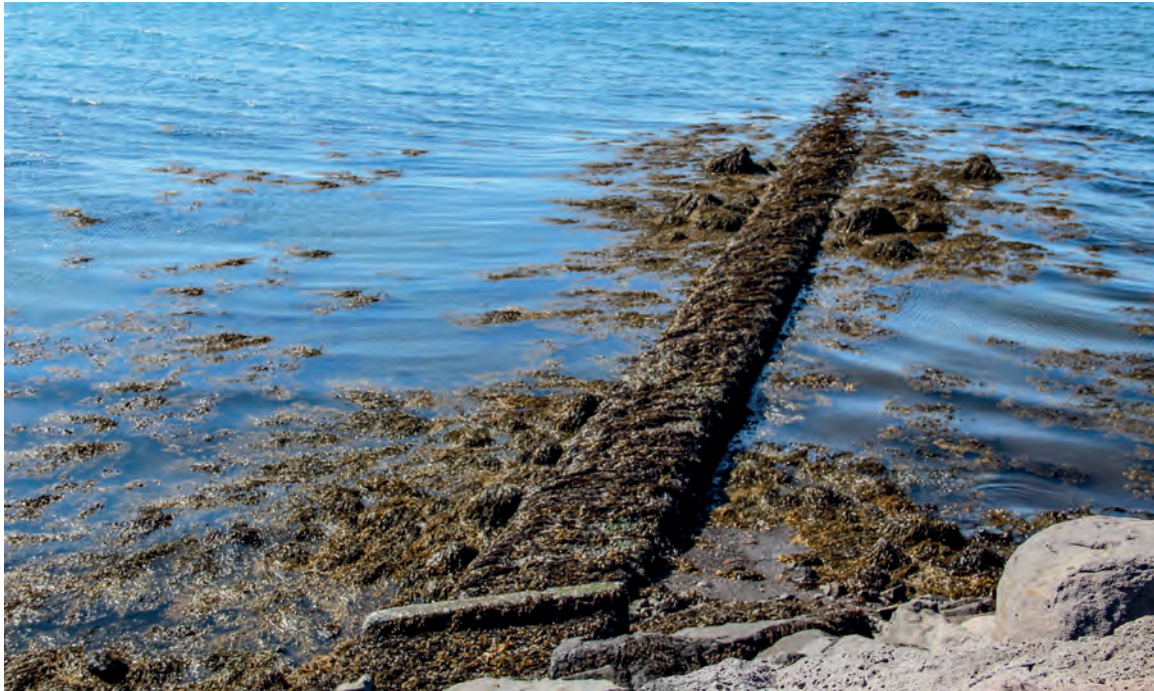
Árið 1978 var Fossvogsræsi framlengt fram í stórstraumsfjöruborð. Sú fram- lenging er nú notuð sem yfirfallsræsi við dælustöðina í Skeljanesi.

Árið eftir, 1978, var Fossvogsræsi framlengt fram í stórstraumsfjöruborð. Ingi Ú. Magnússon sagði í viðtali vorið 1981 að ekki hefði tekist betur til en svo að í landi væri yfirfall. Þegar sjór félli

yfir stútinn, sem væri um 100 metra frá landi, yrði þrýstingurinn á útrennslisopið svo mikill að ósóminn gúlpaðist út um yfirfallið og hafnaði í fjörunni eftir sem áður.²² Þetta varð til þess að yfirfallið var einnig fært út árið 1981 og lagaðist þá ástand fjörunnar nokkuð.²³

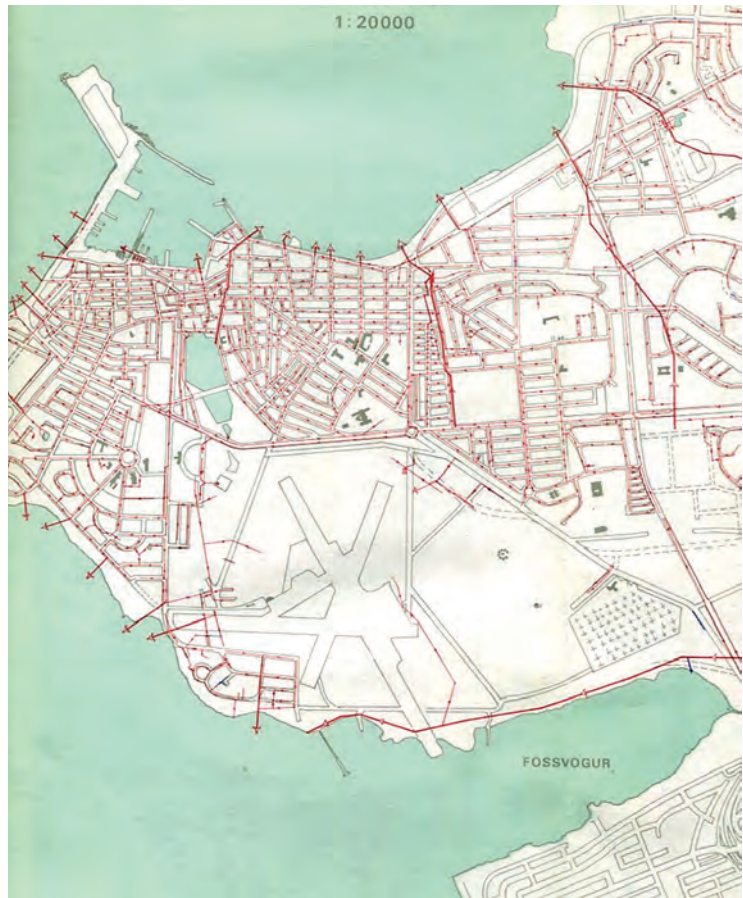
Holræsakerfið í vestanverðri Reykjavík árið 1975. Útrásir til sjávar sýndar með örvum.

Út í gömlu Reykjavíkurhöfn lágu enn tvö ræsi samkvæmt korti gatnamálastjóra frá 1975, annað frá verbúðunum við Geirsgötu vestur fyrir Ægisgarð og hitt eftir endilöngu Pósthússtræti út í miðja höfn. Virðist afrennsli frá fjölmörgum húsum í Miðbænum hafa farið í það ræsi.

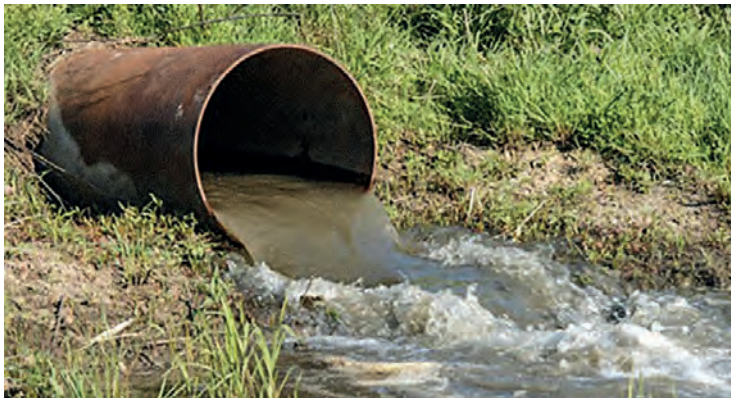
Holræsaútrásir lágu út í eða útfyrir fjöruna á milli 40 og 50 stöðum á strandlengju Reykjavíkur. Þá eru ekki taldar með ýmsar einkaútrásir frá fyrirtækjum.

Árið 1975 lágu holræsaútrásir út í eða út fyrir fjöruna á milli 40 og 50 stöðum á strandlengju Reykjavíkur. Þá eru ekki taldar ýmsar einkaútrásir frá verksmiðjum sem lágu fast við sjóinn, svo sem í Laugarnesi. Fyrirtæki þar höfðu sum hver sjálf gengið frá holræsaútrásum og náðu sumar ekki einu sinni niður í fjöruna heldur féll skólpið fram af klettum og börðum eins og áður var lýst.

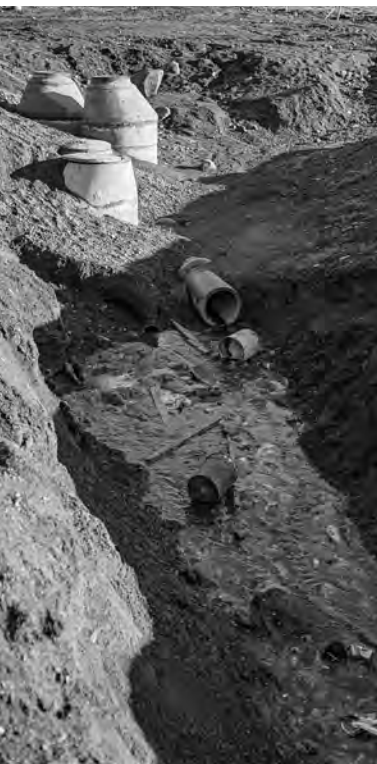
Það vildi brenna við að frágangur holræsa í nýjum hverfum væri til að byrja með með ófullnægjandi hætti. Svo var efst í Seljahverfi í Breiðholti eftir að fólk byrjaði að flytja í íbúðir þar 1977. Myndin sýnir brunna þar og óvarið opið klóakrennsli í október það ár.

Stundum voru holræsaframkvæmdir á eftir áætlun og varð þá að setja niður rotþrær við nýbyggð hús. Þannig var lóðum efst í Seljahverfi úthlutað 1974 og þurfti að ræsa fram allt landið til suðurs, þ.e. niður í Mjóumýri og kvosina þar vestur af. Reiknað var með að aðalholræsi yrði komið í kvosina og Mjóumýri áður en flutt yrði í hverfið en rotþrær voru settar þar niður til bráðabirgða. Í október 1977 var flutt inn í fyrstu 55 íbúðirnar en holræsakerfið var þá ekki

að fullu tilbúið. Notast varð áfram við rotþrænar fyrst um sinn en afrennslið frá þeim var í opnum skurðum sem voru sóðalegir og ógirtir. Þetta varð auðvitað tilefni blaðaskrifa.

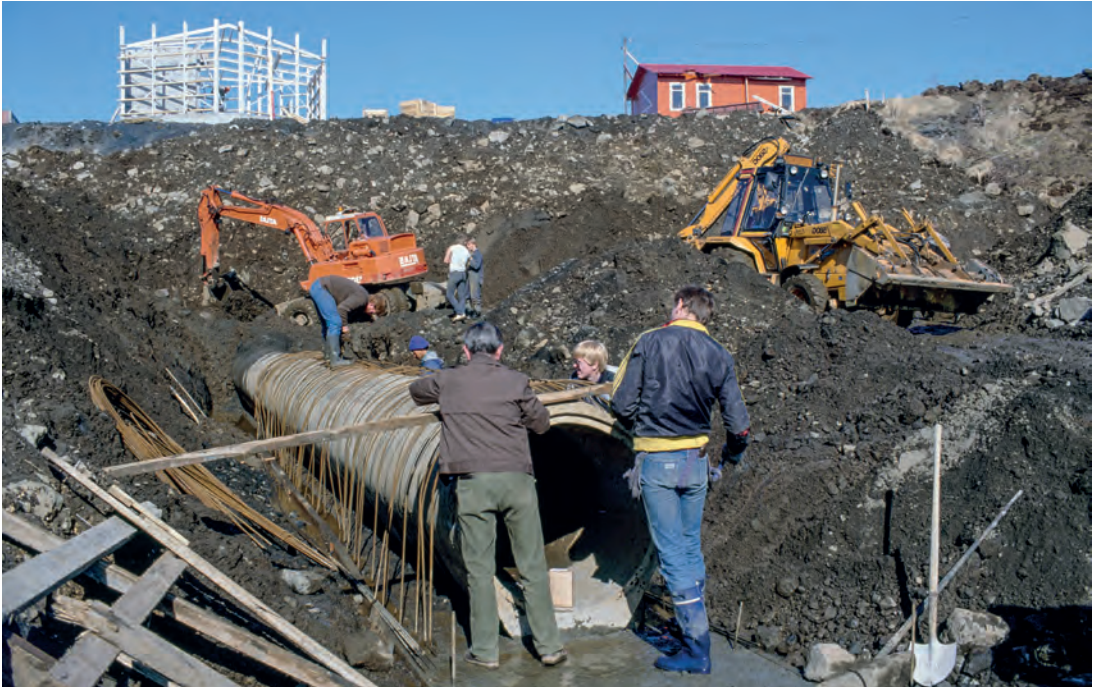
Unnið við gerð stórs skólpræsis.

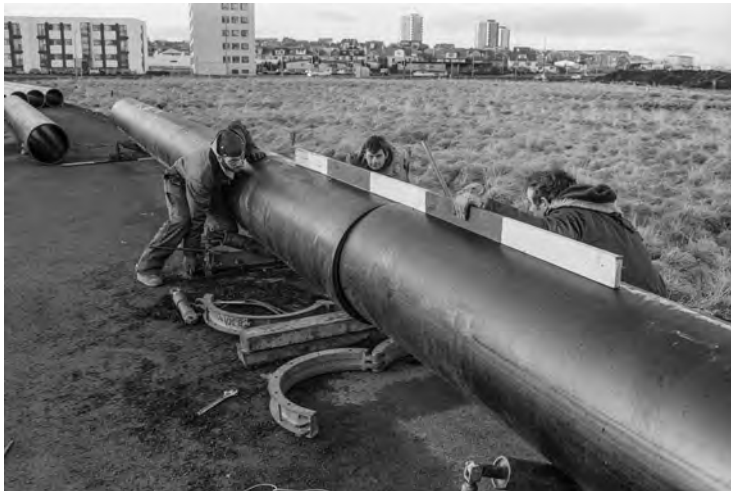
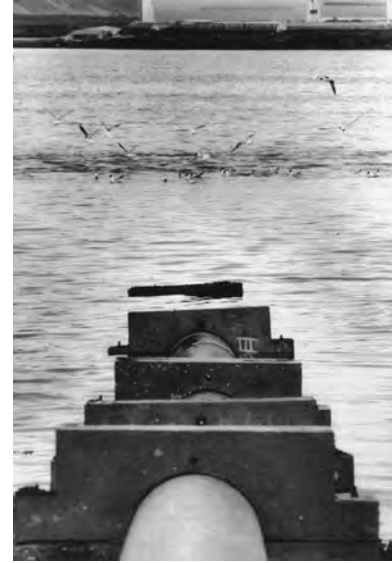
Elliðavogsræsið var fyrsta sniðræsið í Reykjavík og var fyrsti áfangi í hreinsun strandlengjunnar. Það var lagt á árunum 1981–1985 út fyrir Holtabakka. Þaðan var lögð til bráðabirgða plastlögn sem flutti skólpið um 100 metra á sjó út og hér sést. Hún var sú fyrsta sinnar tegundar.

Frágangur á plaströrum sem lögð voru frá Elliðaárræsinu árið 1985.

Elliðavogsræsið var á næstu árum framlengt út fyrir Holtabakka að Kleppi, þar sem gerð var bráðabirgðaútrás sem var 60 sentímetra víð plastlögn sem flutti skólpið um 100 metra á sjó út og var hin fyrsta sinnar tegundar á Íslandi. Til þess að drífa skólpið áfram var byggð dælustöð á Gelgjutanga og var hún tekin í notkun 13. júní 1985. Um var að ræða fyrstu stóru dælustöðina í

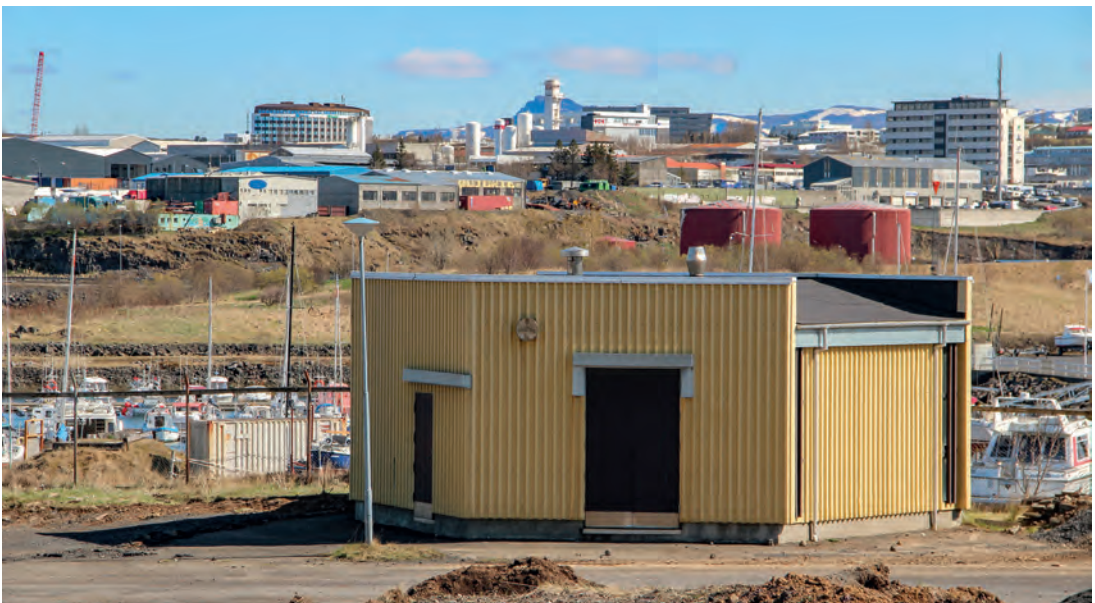
Dælustöðin á Gelgjutanga, tekin í notkun 1985, var sú fyrsta í röð dælustöðva meðfram strandlengjunni. Myndin er tekin árið 2020 en þá stóð til að flytja hana vegna nýs hverfis sem var í byggingu þar um slóðir.

Í dælustöðinni voru fjórar dælur og var miðað við að þrjár þeirra hefðu undan þótt sú fjórða væri í viðgerð eða eftirliti. Pró, sem var 25 fermetrar og 11 metrar á dýpt, tók við skólpinu. Í stjórnkerfi stöðvarinnar var sjálfvirkur búnaður sem skynjaði og skráði á sírita vökvahæðina í þrónni. Þegar hún náði 1,3 metrum ræsti búnaðurinn fyrstu dælu. Ef hún hafði ekki undan hækkaði vökvayfirborðið sem leiddi til þess að næsta dæla var ræst og síðan koll af kalli. Hönnuðir dælustöðvarinnar voru Stefán Örn Stefáns-son vélaverkfræðingur, Sigurður I. Skarphéðinsson verkfræðingur

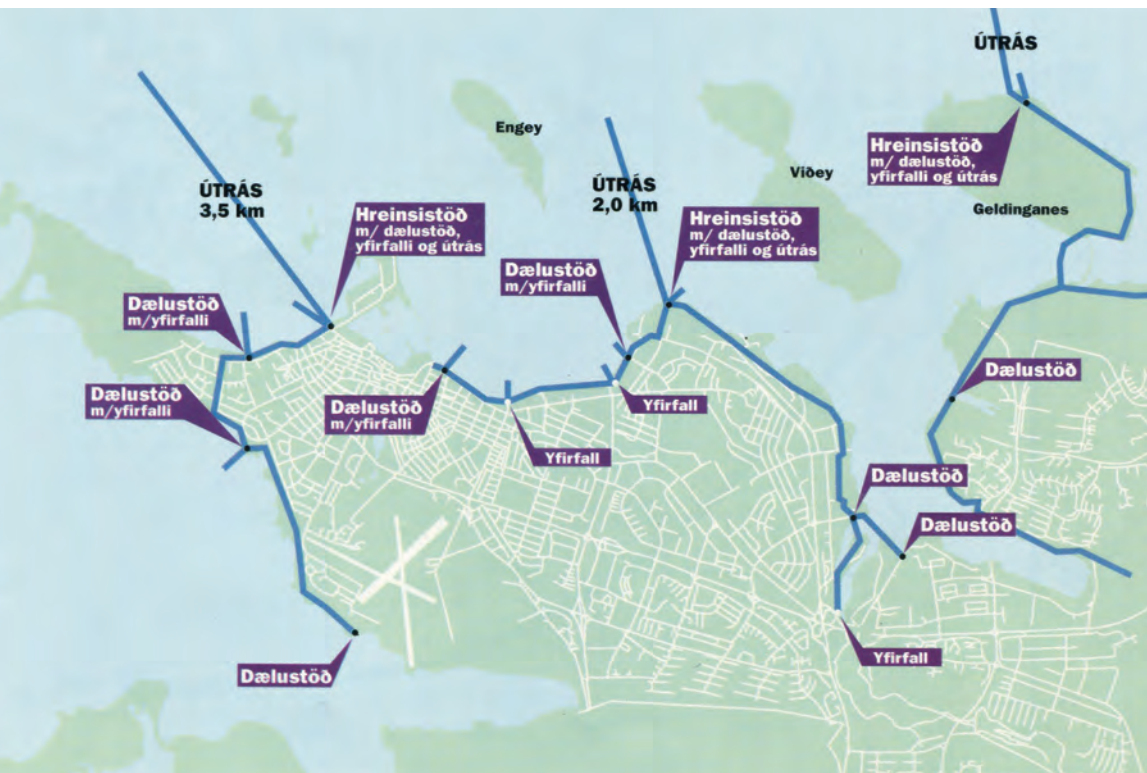
Endanleg lausn á hreinsun strandlengjunnar eins og hún var hugsuð 1986. Hún átti að taka sjö ár en tók um 20 ár með ýmsum breytingum á útfærslu.

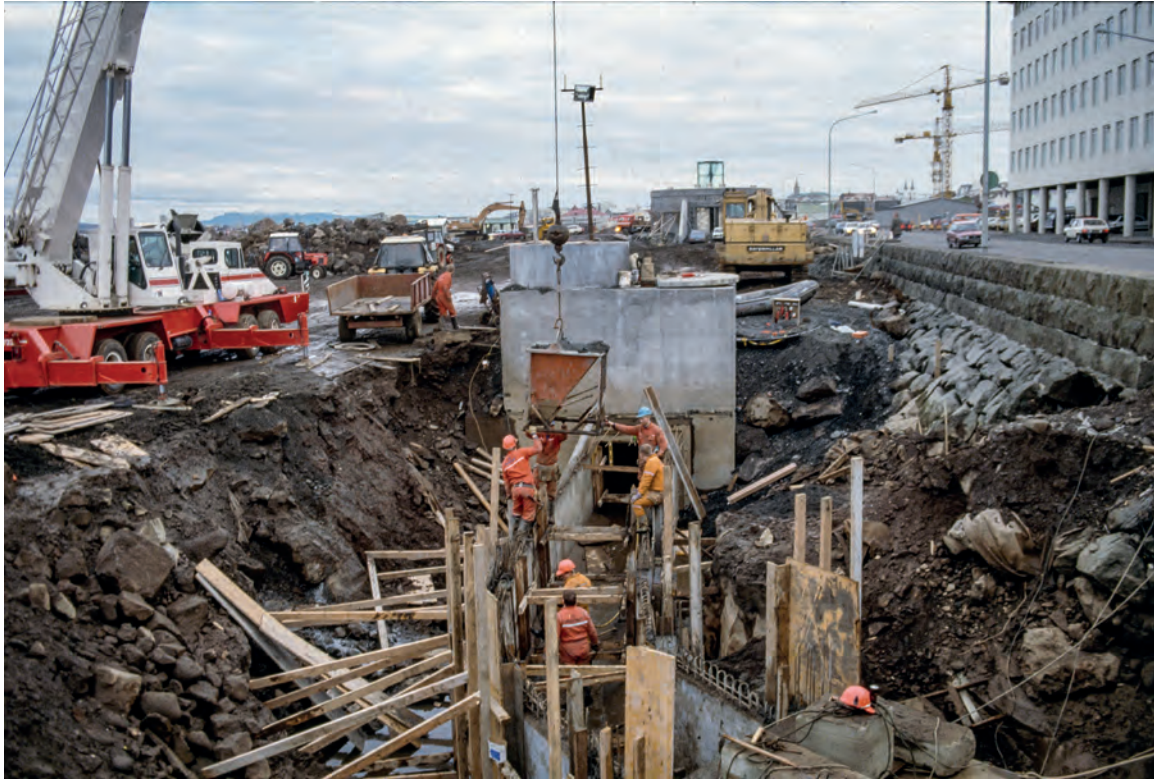
Unnið að gerð sniðræsis við Skúlagötu í október 1988.

Á árunum eftir 1986 voru holræsaframkvæmdir umfangsmestu framkvæmdirnar í borginni. Byrjað var á að leggja gríðarstórt snidræsi meðfram norðurströndinni frá Ingólfsгарði í gömlu Reykja-

víkurhöfn og út í Laugarnes en jafnframt voru lagðar hliðarlagnir upp í Klapparstíg, Vatnsstíg, Frakkastíg, Vitastíg, Snorrabraut, Steintún og Kringlumýrarbraut ásamt yfirfallsbrunnum í þessar götur. Sniðræsið gekk til að byrja með undir nafninu Sætúnsræsi en síðar Sæbrautaræsi og hafði í för með sér miklar landfyllingar meðfram allri ströndinni sem síðar urðu undirstaða breiðgöttunnar Sæbrautar. Fyrstu þrjú áfangar verksins voru boðnir út sumarið 1986 og hreptu þá þrjú verktakafyrirtæki sem lægst buðu. Miðfell hf. tók að sér aðalholræsið frá Lækjarræsinu fyrir utan Ingólfsgarð að útrás Rauðararræsis við Sætún, Sveinbjörn Runólfsson sf. kaflann frá Rauðararræsi að Kringlumýraræsi og Gunnar og Guðmundur sf. kaflann frá Kringlumýraræsi að Laugardalsræsi.¹¹ Framkvæmdirnar orsökuðu mikið rask og varð til dæmis að loka Sætúni fyrir umferð mánuðum saman. Til að byrja með, meðan

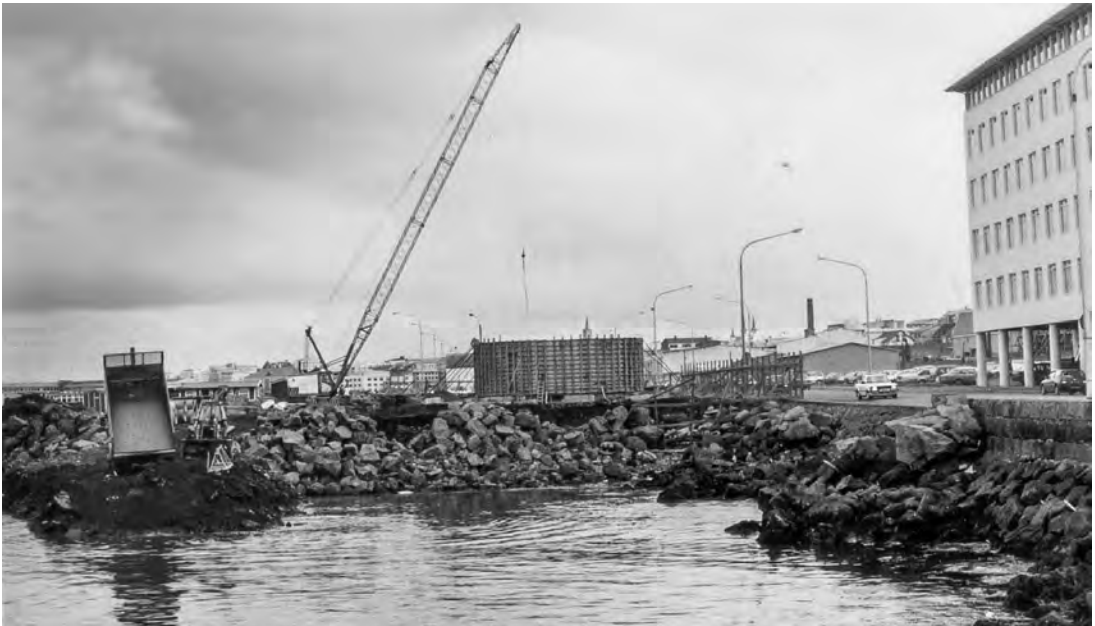
Dælustöðin ris við Skúlagötu árið 1988.

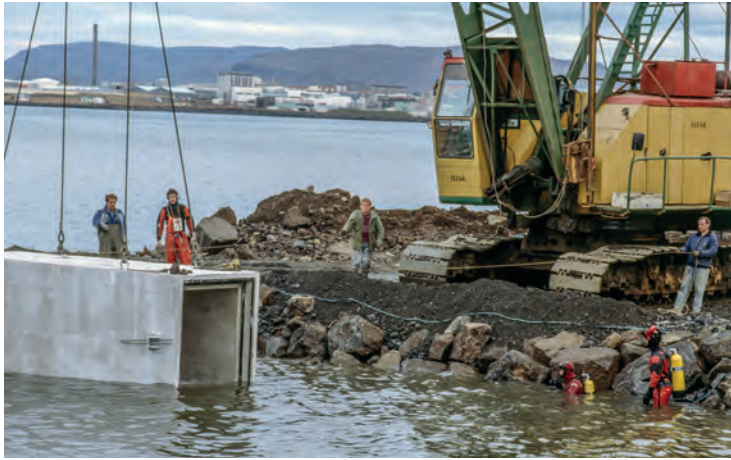
Varaútrás komið fyrir í krikanum við Ingólfsgarð.

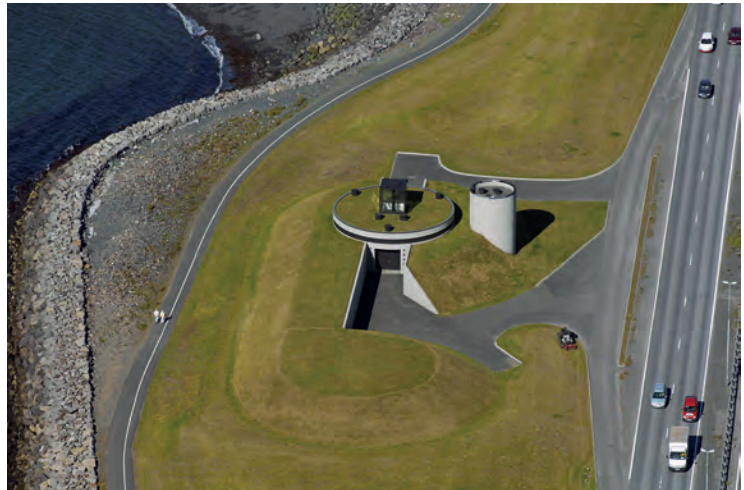
Nýju dælustöðvarnar þóttu einstaklega vel heppnuð mannvirki og fékk arkitektinn, Björn Hallsson, sérstakt lof fyrir þær. Myndin sýnir dælustöðina við Laugalæk.

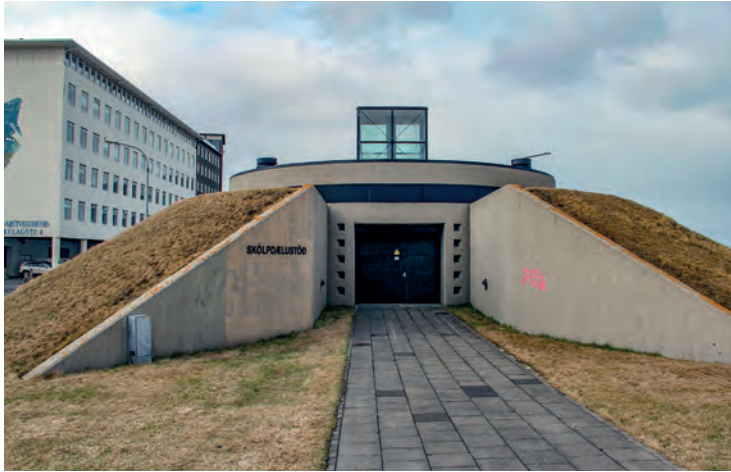
Dælustöðin við Skúlagötu.

framan hús Hafrannsóknastofnunar við Skúlagötu. Með yfirfalls-útbúnaði hennar var ekki lengur sú hættu fyrir hendi að flæddi upp úr niðurföllum í Kvosinni eða upp eftir gamla Lækjarræsinu í Tjörnina eins og gat hent áður í stórstraumsflóðum.¹⁸

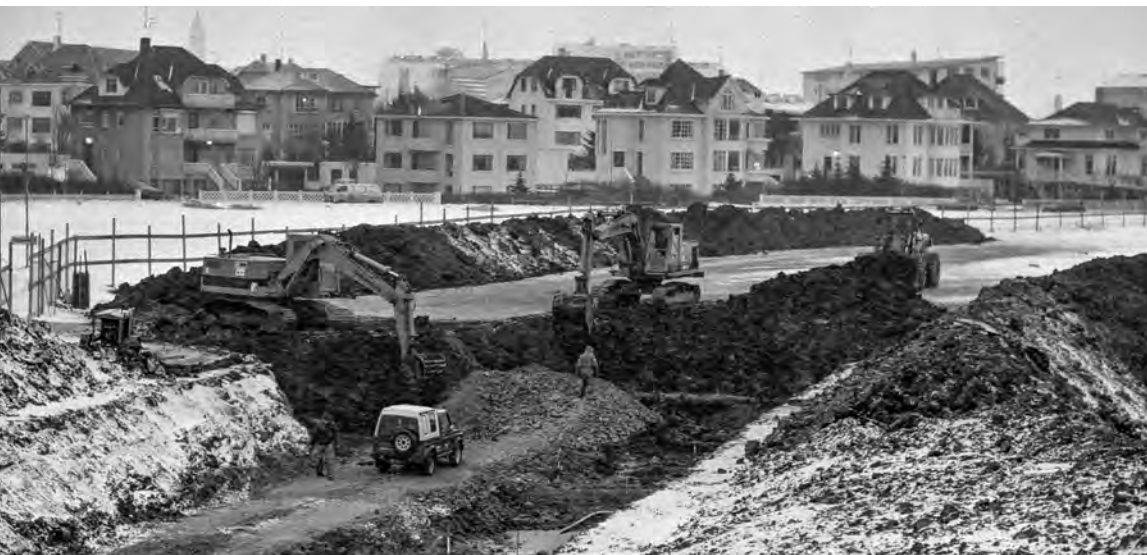
Byrjað var á framkvæmdum við sniðræsi meðfram suðurströnd Reykjavíkur í ársbyrjun 1990. Mynd tekin í janúar það ár við Ægisíðu.

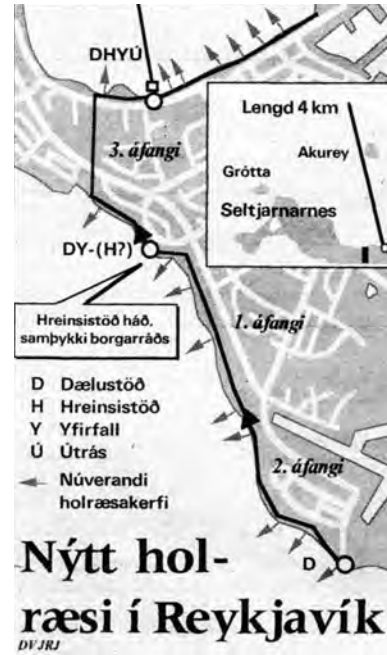
Áætlun við upphaf framkvæmda við suðurströndina. Gömlu útrásirnar sýndar með örnum. Þarna er gert ráð fyrir aðalútrás við Eiðsgranda en því var síðar breytt og hún höfð við Ánanaust.

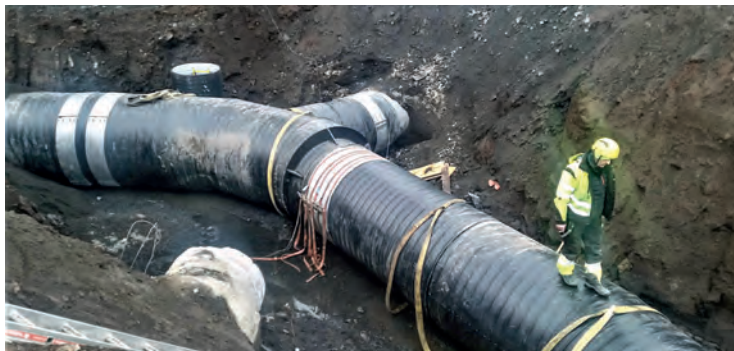
Aðalræsi lagt í Mjódd.

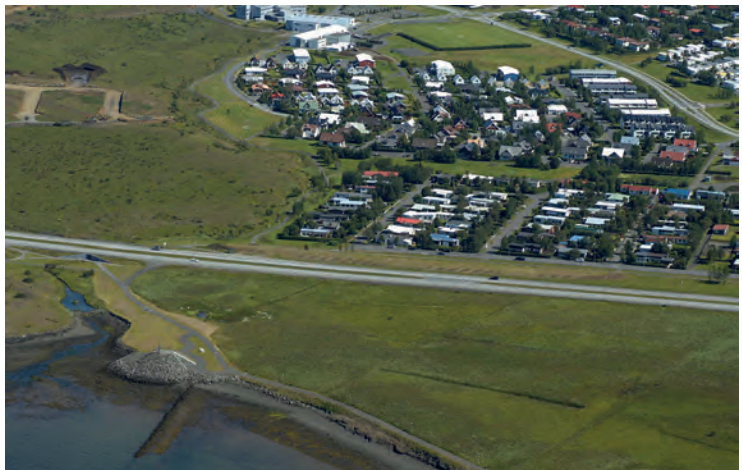
Arnarneslækur í Garðabæ ásamt skólpuþrás út í Arnarnesvoginn.

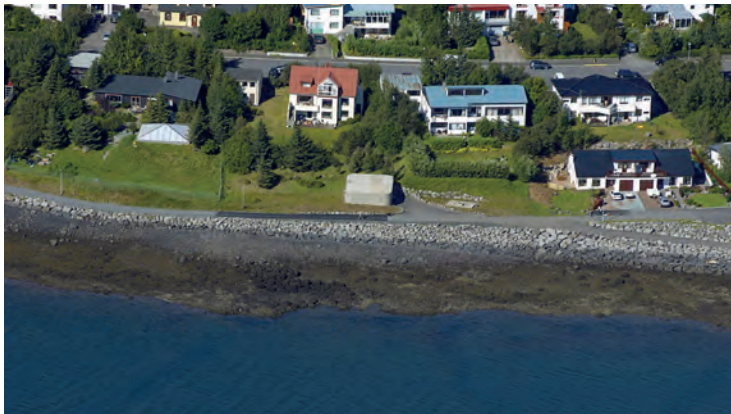
Dælustöð við Sunnubraut í Kópavogi sem sést hér á myndinni tók við skólpi úr Garðabæ og dældi því áfram með ströndinni út á Kársnesið.

Kársnesveita var formlega tekin í notkun 22. október 1999 og Garðabæjarveita 6. október 2000. Þar með var samningur sveitarfélaganna frá 1992 fullnustaður. Mestöllu skólpi úr Garðabæ var eftir það dælt í gegnum þrýstilögn yfir Kópavoginn. Dælustöð við Sunnubraut, sem gangsett var 22. október 1999, tók þar við því og lyfti því upp þannig að það náði sjálfrennsli meðfram ströndinni og rann síðan í stórt holræsi yst á Kársnesi. Þar var öflug dælustöð sem dældi skólpinu um þrýstilögn yfir Fossvoginn og inn í Skerjafjarðarveitu Reykjavíkurmegin þaðan sem það barst áfram í hreinsistöðina í Ánanaustum sem bráðlega verður sagt frá.¹⁰

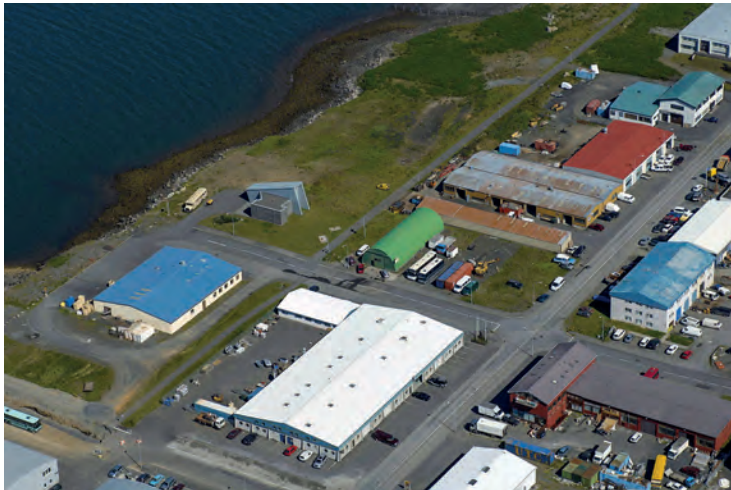
Dælustöðin við Hafnarbraut yst á Kársnesi í Kópavogi sést hér fyrir ofan húsið með bláa þakinu. Úr henni var skólpi úr Garðabæ og Kópavogi dælt um sjávarleiðslu yfir í Skerjafjarðarveitu Reykjavíkurmegin. Gatnamála-stjórnin í Reykjavík tók að sér rekstur allra dælustöðvanna í kerfinu.

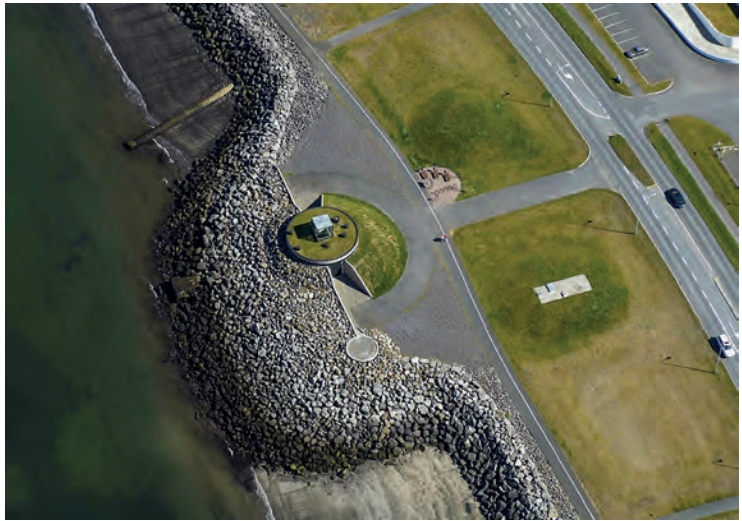
Dælustöðin við Seiluganda var samstarfsverkefni Seltjarnarnesbæjar og Reykjavíkur. Gömul útrás sést ofarlega á myndinni og yfirfallsútrás fram af stöðinni.

Seltirningar hófu sniðræsaframkvæmdir meðfram norðurströnd sinni árið 1990 en árið 1995 var unnið að lokaáfangna þess frá Fornuströnd að Seilugranda þar sem reist skyldi dælustöð. Á sama tíma var unnið að sniðræsi með suðurströnd Setjarnarnesbæjar með samtengingu yfir nesið.¹¹ Dælustöðvar við Seilugranda og Boðagranda í Reykjavík voru svo boðnar út sameiginlega af Reykjavíkurborg og Seltjarnarnesbæ haustið 1996. Kostnaður var áætlaður 120 milljónir króna, þar af var hlutur Reykjavíkur 100 milljónir.¹² Þegar dælu- og hreinsistöðin í Ánanaustum var ræst í janúar 1998 var því búið að tengja norðurhluta Seltjarnarness við kerfið. Það dróst síðan í nær 20 ár að tengja suðurhluta Seltjarnarness við það.

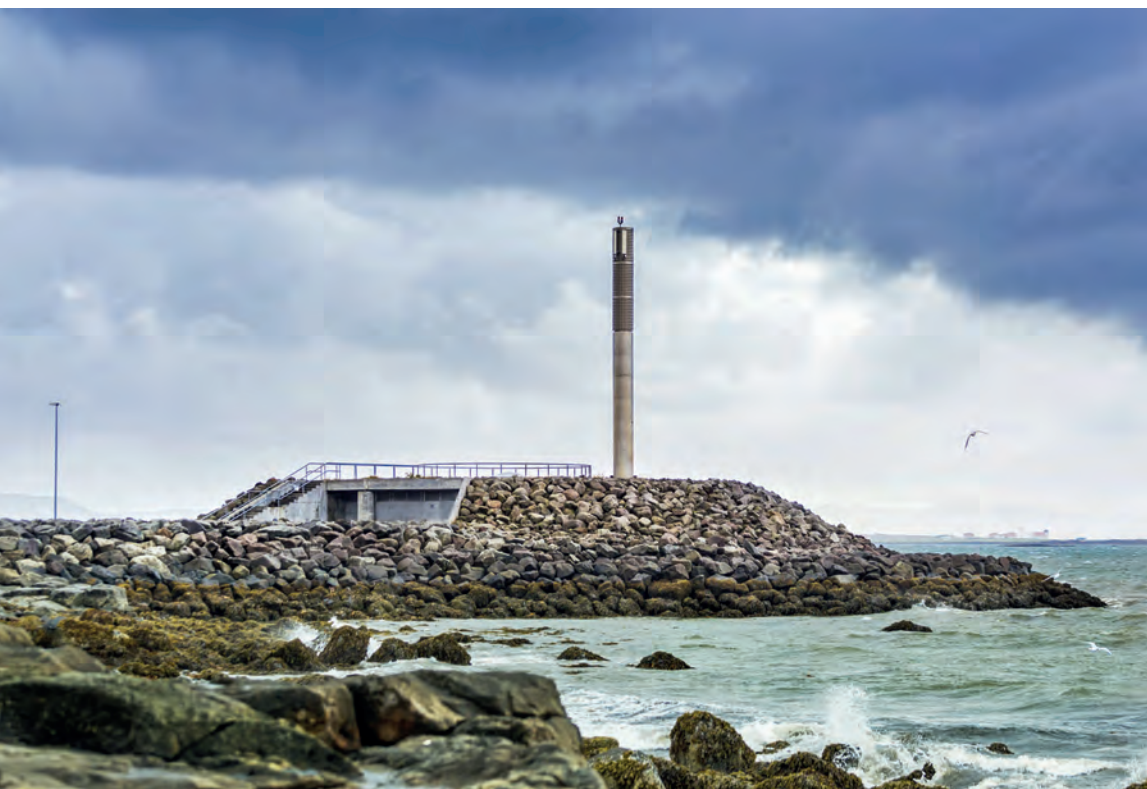
Dælustöðin við Faxaskjól þótti vel heppnað mannvirki og hún var framlag Íslands til alþjóðlegrar byggingarlistarsýningar í Feneyjum.

Ekki bar viðleitni íbúanna annan árangur en að byggingin var færð nær sjávarmáli og lækkuð eins mikið og hægt var vegna sjávarstöðu. Hún var eins og fyrri dælustöðvar teiknuð og hönnuð af Birni Hallssyni arkitekt, nú í samvinnu við arkitektana Jón Þór Þorvaldsson og Baldur Ó. Svavarsson, og voru bæði byggingin sjálf, eftir að hún var risin, og frágangur umhverfis hana talin til mikillar fyrirmyndar. Dælustöðin við Faxaskjól varð því að eins konar kennimarki þarna í fjörunni, sannkallað hof Cloacinu, og fáum þyrnir í auga þegar frá leið. Meira að segja var dælustöðin gerð að framlagi Íslands til alþjóðlegrar byggingarlistarsýningar sem efnt var til í tengslum við hinn fræga listatvíæring í Feneyjum.¹⁹ Hún er hins vegar erfið í rekstri vegna hinnar lágu lofthæðar

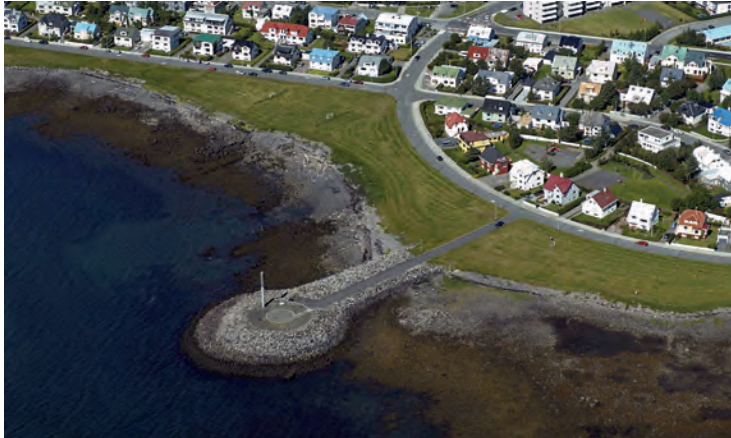
Loftmynd af dælustöðinni við Faxaskjól. Vegna mótmæla íbúa í nágrenninu var hún færð út í sjó og lækkuð eins mikið og hægt var vegna sjávarstöðu.

Hinn 22. júní 1993 var dælustöðin við Faxaskjól gangsett og lögðust þá niður eldri útrásir við fjörðinn frá henni allt inn að Skeljanesi.²¹ Enn dróst þó um nokkur ár að hægt væri að tengja Fossvogsræsi við Ægisíðuræsið.

Frá dælustöðinni við Faxaskjól var lögð 300 metra rás út í Skerjafjörð sem allt skólp fór um til bráðabirgða en í framtíðinni var hún einungis hugsuð sem yfirfallsrás fyrir stærstu rigningar- og leysingatoppa.²²

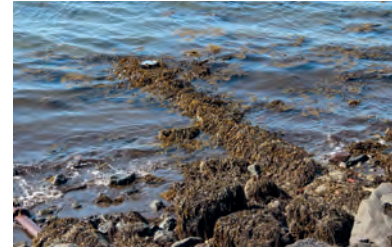
Gömul skólpútrás í Skerjafirði. Þegar Reykjavíkurlistinn komst til valda í Reykjavík setti hann á umdeilt holræsagjald til að ljúka við hreinsun strandlengjunnar.

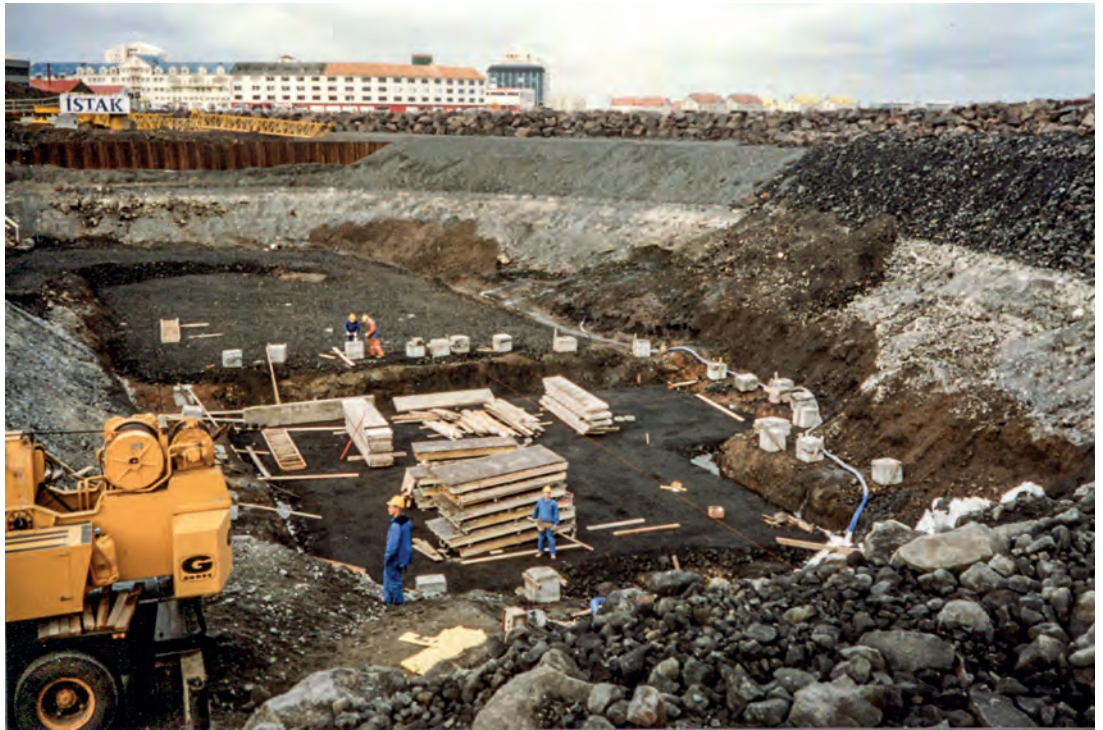
Ágúst 1994. Grunnur hreinsistöðvarinnar í Ánanaustum kominn. Botnplötur undirbúnar.

Stöðin sjálf var reist á uppfyllingu með grjótvörn sem Almenna verkfræðistofan hannaði. Sama stofa útbjó útboðsgögn vegna þessarar jarðvinnu og sömuleiðis lyktheydingarútbúnaðar í stöðina. Tvær erlendar verkfræðistofur, sem Reykjavíkurborg hafði mikið skipt við vegna hönnunar holræsamannvirkja á undanförunum árum, komu einnig að tæknilegri forvinnu. Sænska verkfræðistofan VBB VIAK í Stokkhólmi (síðar nefnd Sweco) forhannaði yfirfalls- og aðalútrásina en Verkfræðistofa Arnes R. Reinertsen í Þrándheimi kom að forhönnun dæluútbúnaðar og gerð útboðsgagna vegna dælukaupa og aðalútrásarlagningar. VBB VIAK kom að öllum sjölögnum sem síðar voru gerðar og var það

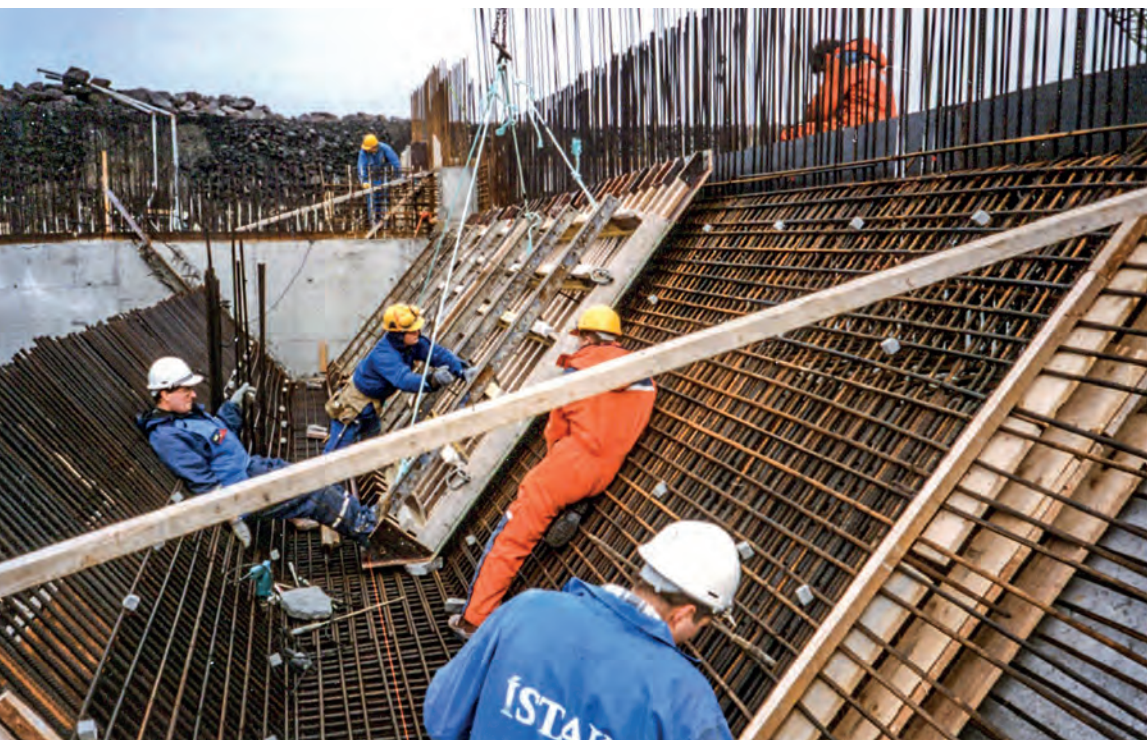
Október 1994. Unnið við miðjukjarna hreinsistöðvarinnar milli sandgildra.

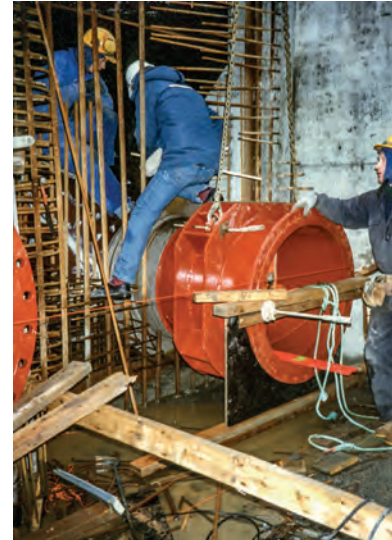
Til hægri: Maí 1995. Unnið við mót grjótgildrubbunns.

Til vinstri: Nóvember 1994. Tengistútum útrásarlagna komið fyrir í vegg að tengibrunni.

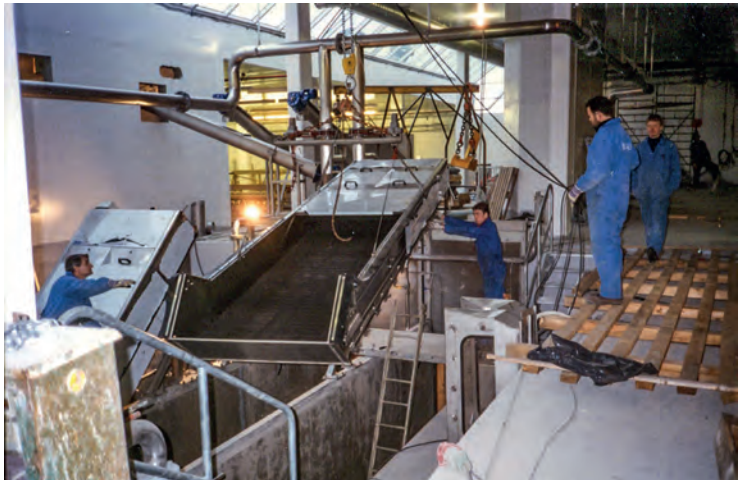
Janúar 1996.
Uppsetning á síubúnaði.

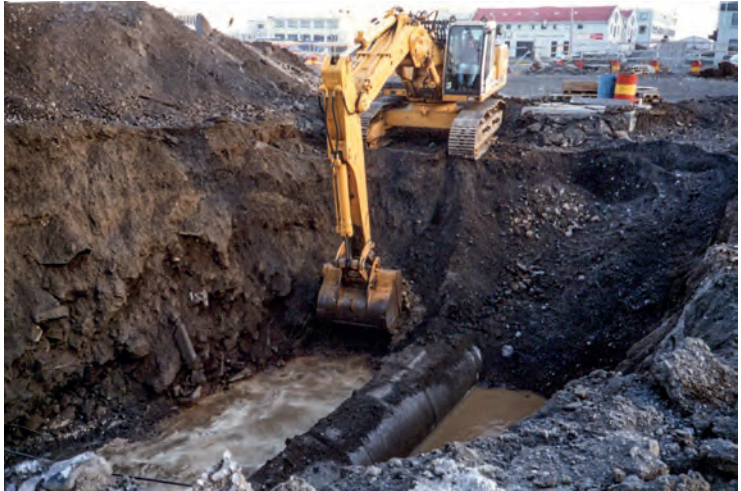
Október 1996. Grafíð ofan af Ánanaustaræsi í þeim tilgangi að setja það í steyptan stökk til styrkingar.

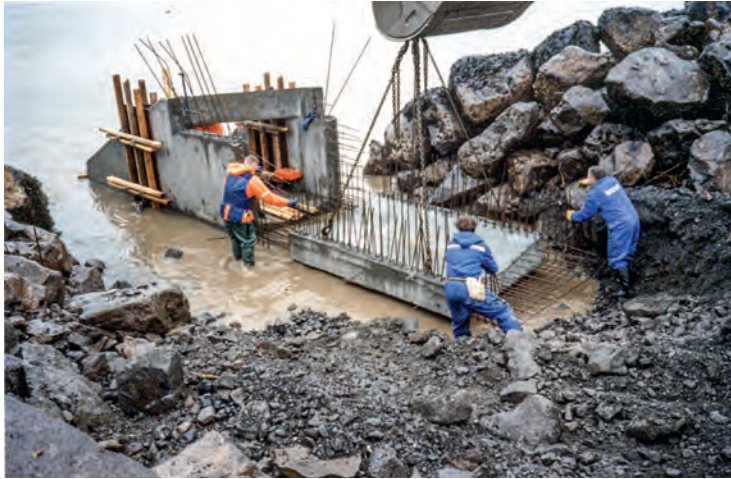
Nóvember 1996.
Unnið við botn neyðarútrásar.

Í útboðslýsingunni var einstökum verkþáttum lýst. Einna stærstur þeirra var aðalútrásin frá Ánanaustastöðinni en heildarlengd hennar skyldi vera 4,1 kílómetri. Hún skyldi lögð með 120 sentímetra víðum rörbútum sem hvíldu á steinsteyptum sökklum en á ystu 432 metrunum áttu að vera útrásargöt. Landmegin átti hún að tengjast innsteyptum stálhólki í tengibrunni við hreinsistöðina. Norska fyrirtækið Large framleiddi rörin, sem voru úr plasti, og var hvert þeirra 500 metra langt. Draga varð þau með dráttarbát

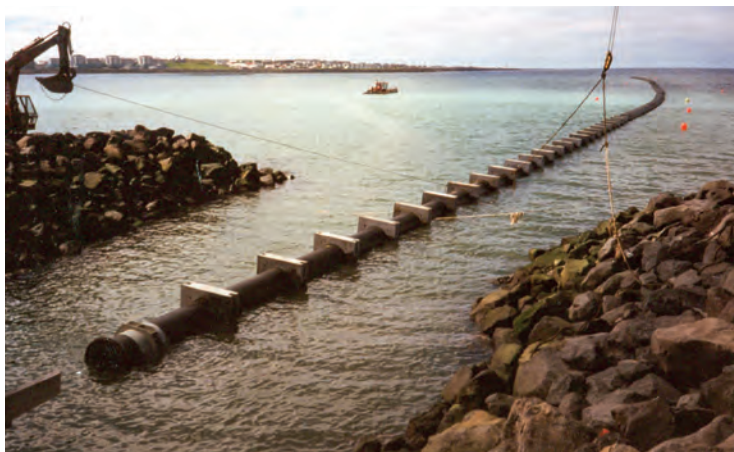
Júní 1997. Unnið við lagningu
hinnar miklu útrásar.

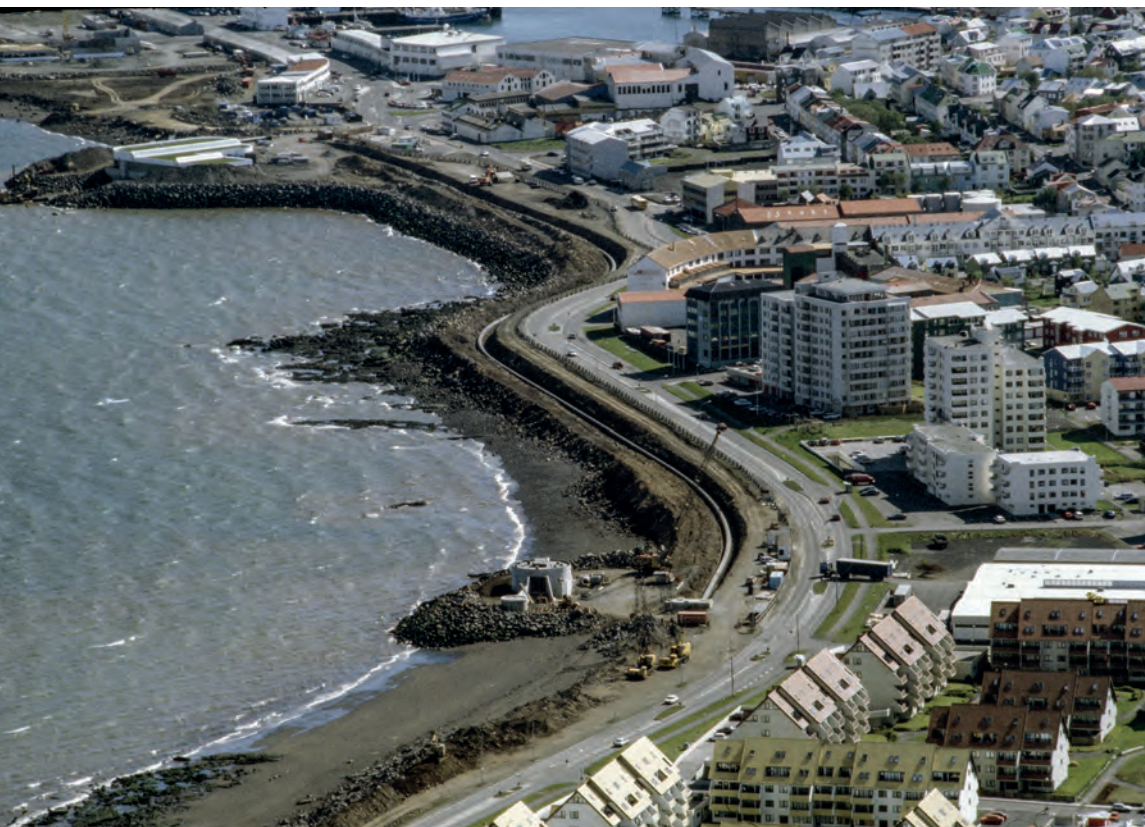
Júní 1997. Þrýstiloðn lögð við
sjávarsiðuna milli dælustöðvar-
innar við Boðagranda áleiðis að
Ánanaustastöðinni.

Í lýsingunni voru ýmsir fleiri verkþættir, svo sem gröftur á 905 metra löngu sniðræsi frá væntanlegri dælustöð og móttökubrunni við Boðagranda að Ánanaustum. Skyldi hann grafinn í sjávar-kambi og á uppfyllingum og lögð í hann þrýstilögn með 120 sentímetra víðum rörum. Ýmis frágangur og styttri lagnir fylgdu með í lýsingunni, svo sem 35 metra löng lögn í átt að Vesturhöfninni með það fyrir augum að þaðan kæmi einnig skólpi í stöðina.⁹

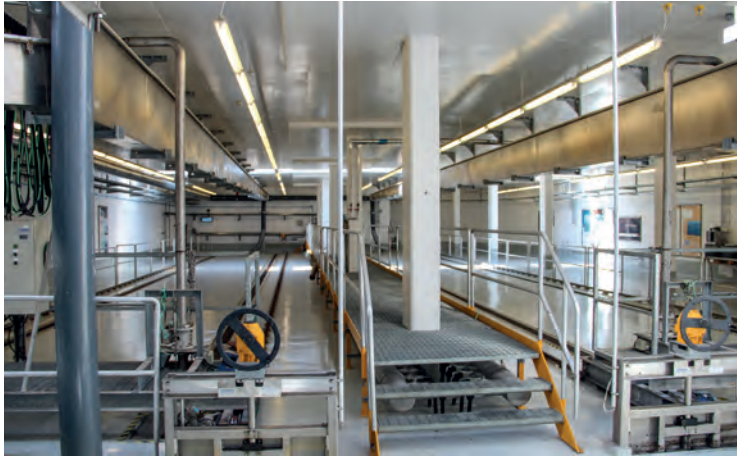
Eftir síun fer skólpið í sérstakar sand- og fituskiljur.

Sérstakt kerfi var sett upp til að hreinsa loft stöðvarinnar og var turninn á byggingunni hluti af því. Í honum voru plasteingar sem eyddu lykt og varð að sýrupvo hann reglulega. Ristarúrgangi úr skólpinu var dælt í þrjá gáma og var þyngd þeirra skráð sjálfvirkt á 15 mínútna fresti. Sandur fluttist í fjórða gáminn sem skráður var með sama hætti. Fita sem skilin var frá og fleira var vegið sérstak-

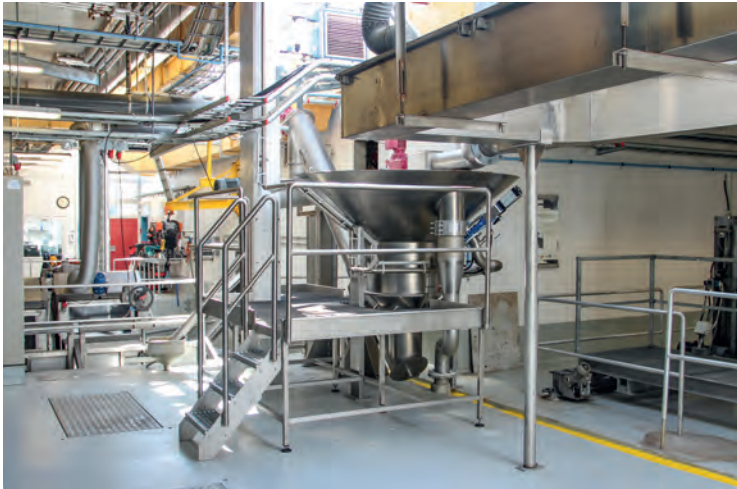
Þvottavél til að þvo sand.
