GUDJÓN FRÍÐRIKSSON

CLOACINA

SAGA FRÁVEITU

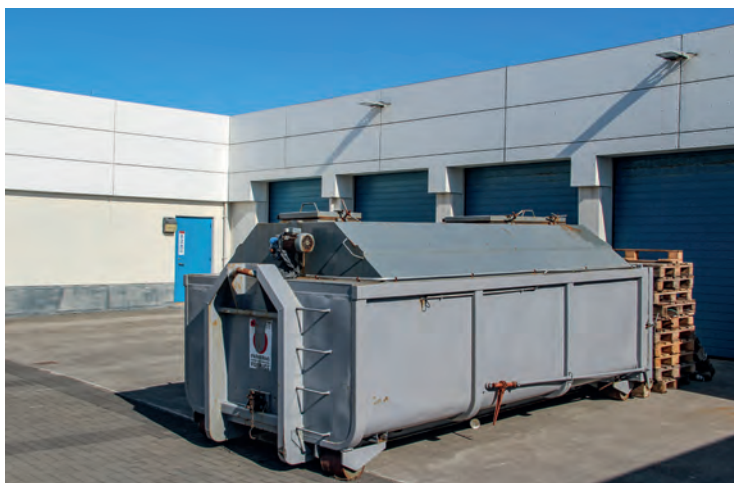
Effir grófhreinsun skólpsins er úrgangurinn fluttur í gámum í Álfsnes.

lega. Gert var ráð fyrir að daglega yrðu þrír rúmmetrar af rusli og föstu efni hreinsaðir úr skólpinu og fjórir rúmmetrar af sandi, malbikskleifum og fitu. Þetta var svokallaður ristarúrgangur og var hann fluttur um það bil vikulega í Álfsnes þar sem leitast var við að urða hann strax vegna bakteríumengunar. Eftir að búið var að hreinsa skólpið með fyrrgreindum hætti fór það á haf út í útrásina. Á síðustu 432 metrum útrásarinnar voru dreifistútar, eins og áður sagði, en hlutverk þeirra var að dreifa skólpinu um stórt svæði og tryggja að það þynntist ört og brotnaði niður í sjónum. Þær rann-

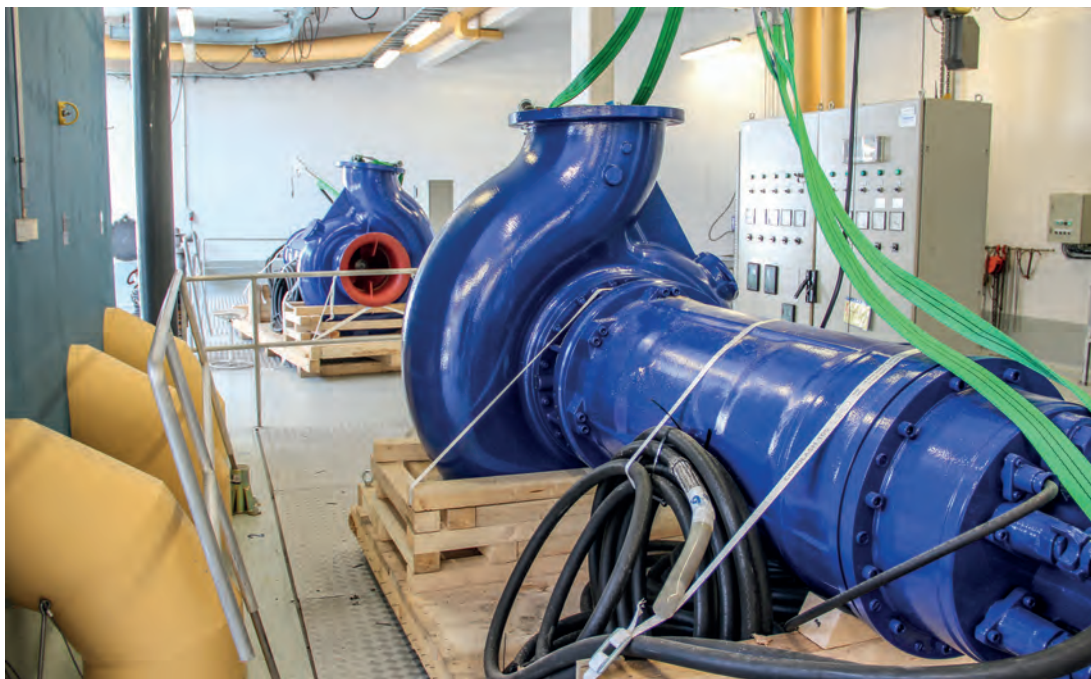
Skipta þarf um dælur á 10–15 ára fresti. Hér eru nýjar dælur tilbúnar til að koma í staðinn fyrir gamlar. Myndin er tekin 2020.

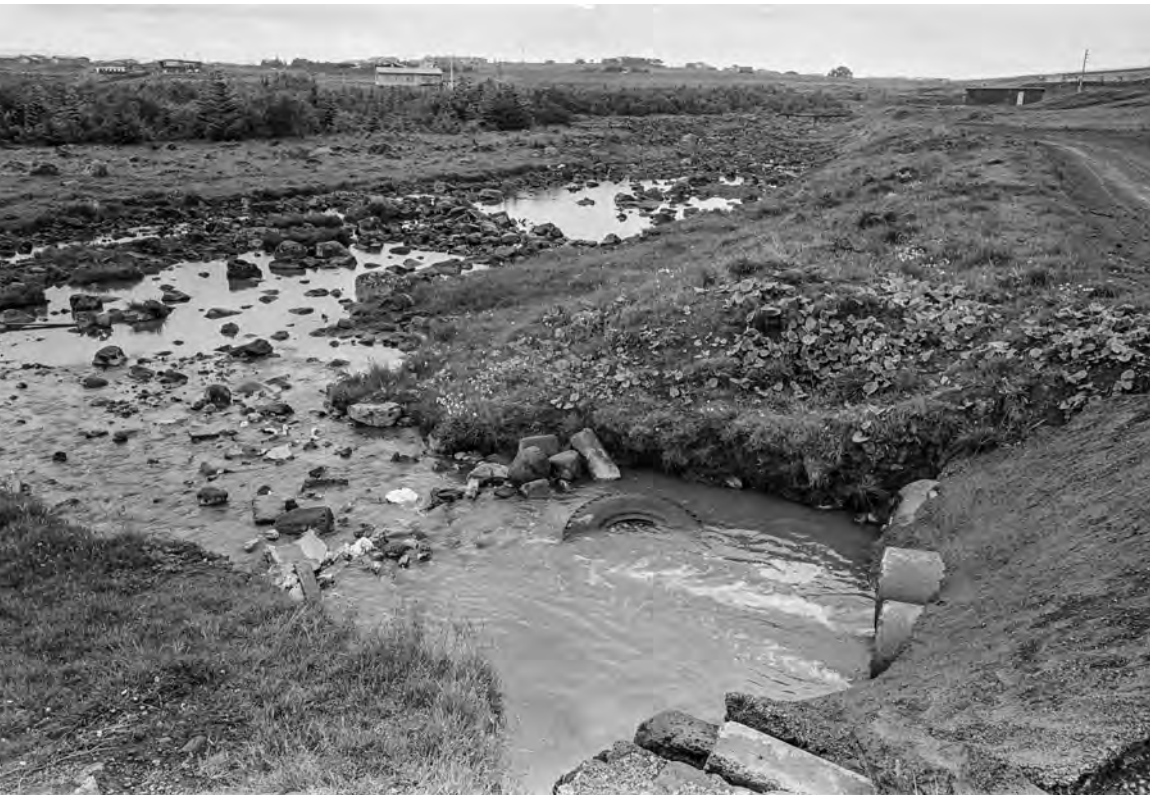
Skólupútrás frá gömlu Blesugróf í vestari álmu Elliðaáa en við sum húsni þar voru rotþrær yfirfullar eða ónýtar. Þarna sést m.a. klósettþappir á floti. Myndin er tekin í júní 1985.

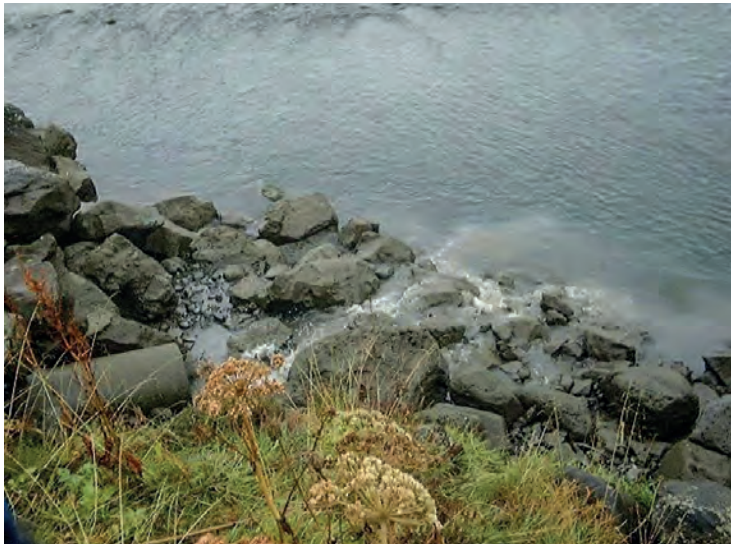
Oliuflekkur við útrás út í Elliðaár-
ósa neðan við athafnasvæði
bifreiðaumboðs Ingvars Helga-
sonar árið 2001.

- Bls. 313. Oliuflekkur. Ljós. Verkfræðistofan Efla. Úr minnisblaði í mars 2004.
- Bls. 314. Afrennslí. Ljós. Verkfræðistofan Efla. Úr minnisblaði í mars 2004.

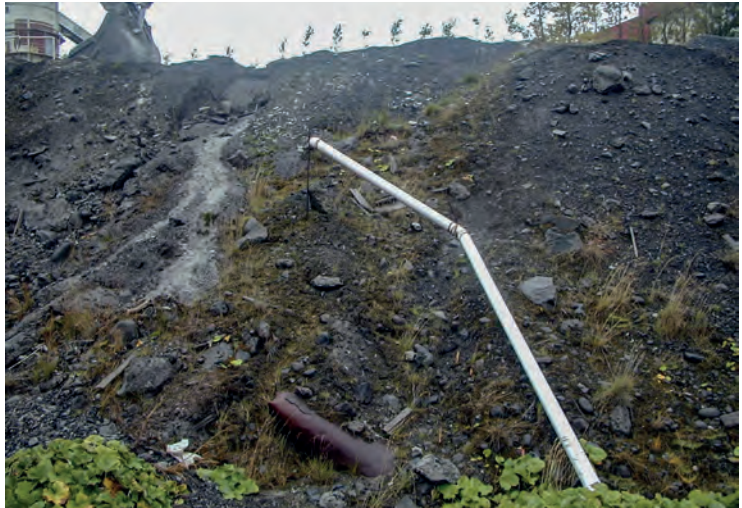
Afrennslis á yfirborði frá steypustöð.
Mynd frá 2004.

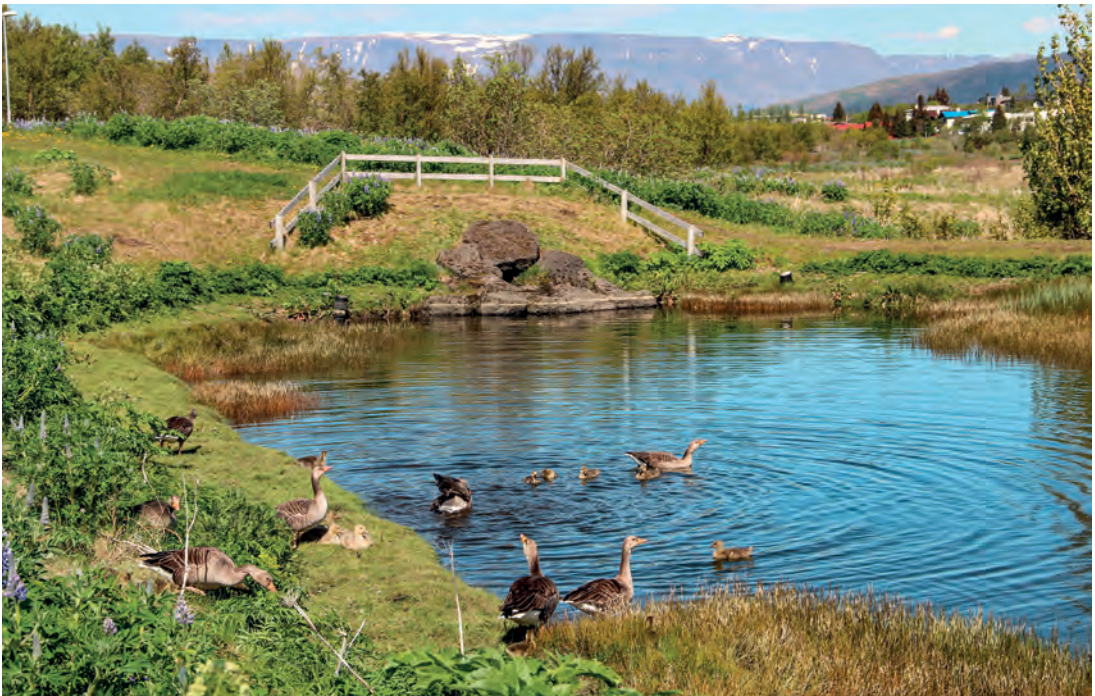
Á allmörgum stöðum á Elliðaársvæðinu voru útbúnar settjarnir sem ofanvatni frá byggðunum í kring var veitt í. Í þær botnféllu ýmis mengandi efni sem ella hefðu farið í árnar. Myndin sýnir eina slíka tjörn sunnan við árnar á mótis við Viðidal.

„Með gerð settjarnanna er leitast við að draga úr þeirri mengun sem berst í ár og læki og til sjávar. Ljóst er að öll þau efni, sem ekki falla út eða setjast ekki fyrir á yfirborði, berast út í viðtakann. En með uppblöndun í tjörnum og tempruðu útrennsli er dregið verulega úr því álagi, sem viðtakinn verður fyrir, til dæmis við mengunarslys, jafnframt því sem svigrúm gefst til að grípa til ráðstafana áður en mengun berst í árnar, til dæmis með því að loka fyrir útrennsli frá tjörnunum. Uppfylli tjarnirnar ekki þær væntingar sem til þeirra eru gerðar er alltaf sá möguleiki fyrir hendi að leiða allt afrennslið til sjávar, en ljóst er að það yrði kostnaðarsöm framkvæmd sem stríðir einnig gegn þeirri viðleitni að halda í lágmarki röskun á vatnabúskap Úlfarsár.“²⁵

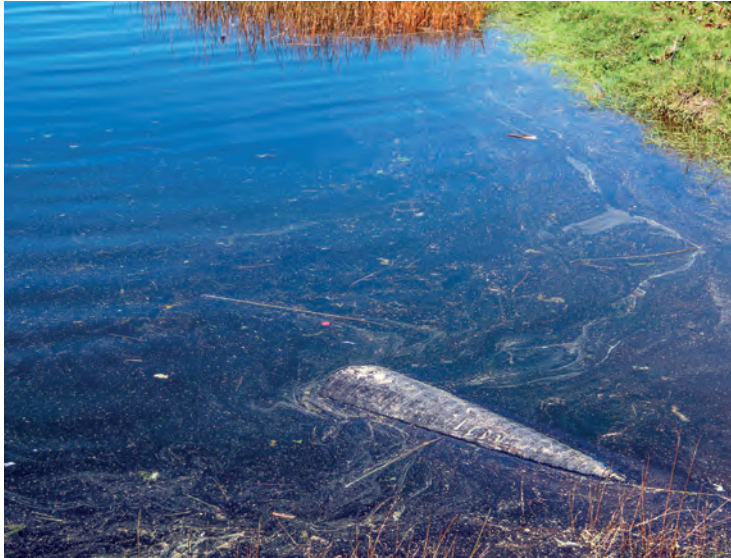
Ofanvatnsútrás í settjörn.

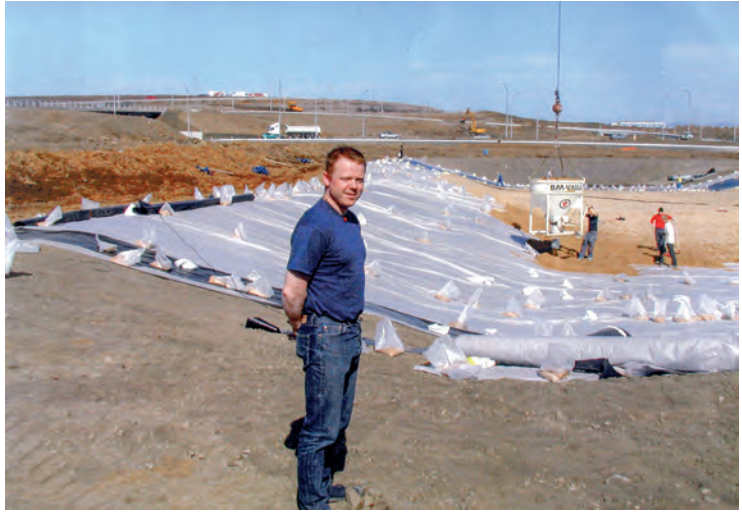
Gerð settjarnar.

Tjarnirnar voru hannaðar að sænskri fyrirmynd af verkfræðistofunni VBB VIAK sem embætti gatnamálastjóra hafði skipt mikið við árin á undan vegna dælustöðva og þrýstilagna eins og áður hefur verið vikið að. Í botn tjarnanna var settur dúkur og ofan á hann 30 sentímetra skeljasandslag. Gert var ráð fyrir að hreinsa þyrfti botnfall úr tjörnunum á fimm ára fresti og það yrði síðan urðað hjá Sorpu í Álfsnesi.

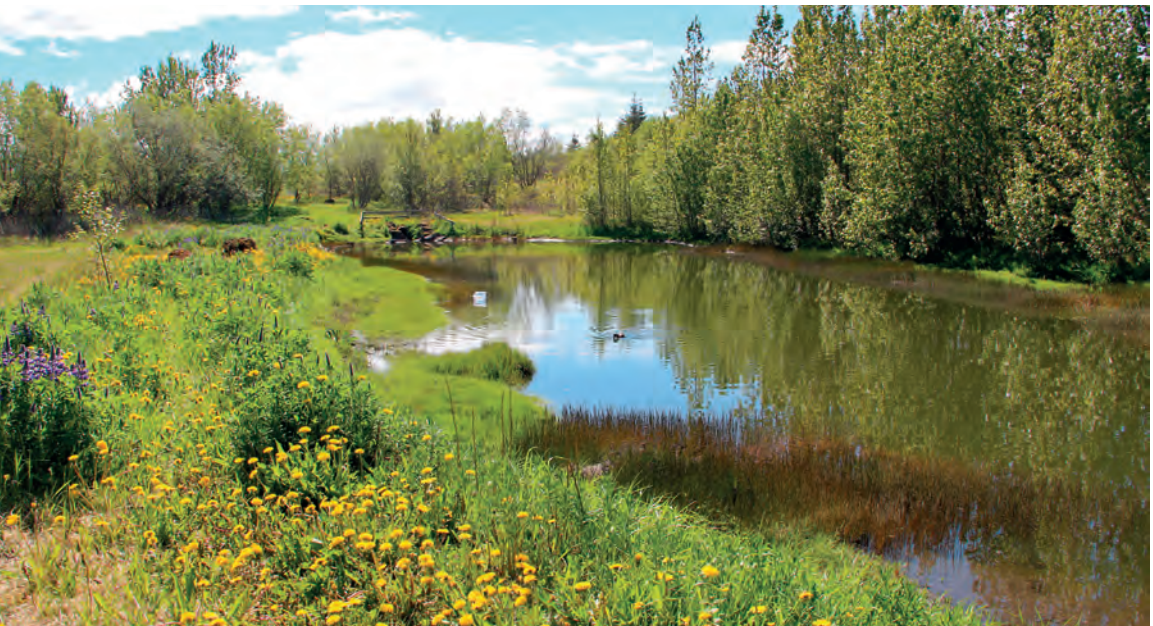
Ein af settjörnunum í Elliðaárdal. Þessi er norðan megin neðan Seláss, rétt vestan við skeiðvöllinn.

Á Elliðaársvæðinu voru ráðgerðar fimm settjarnir til að byrja með og var lokið við gerð þeirra árið 2005. Ein átti að vera staðsett syðst á athafnasvæði Árbæjarsafns en varð aldrei að veruleika. Hinar voru gerðar. Ein var suður af Fella- og Hólakirkju í svokallaðri Grænugróf, önnur við Lágaberg austan við syðstu húsin í Hólabergi, rétt ofan við Efri-Sporðhyl í ánum, sú þriðja við svokölluð Þrengsli við árnar austan Trönuhóla og sú fjórða í Víðidal. Mesta dýpi í tjörnunum var 1,2 metrar miðað við stöðugt vatnsborð en næst bakka var dýpið ekki meira en 20 sentimetrar á eins metra breiðu svæði. Svæðið næst bökkunum var hugsað sem

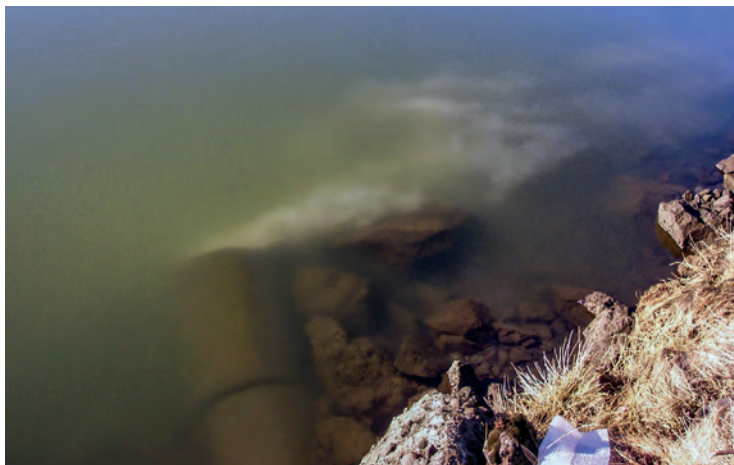
Frárennislisstútur frá Steypustöðinni í farveg Elliðaána. Frárennlið er lítað af sementseðju. Mynd frá 2004.

„Hreinsun á frárennli frá steypustöðinni er afar ófullkomin og virðist ekki virka nema e.t.v. þegar starfsemi er í lágmarki. Við athugun á brunni sem er norðvestur af setþróm var ekkert rennli um hann en lagnir greinilega stíflaðar af „steypuslammi“. Nauðsynlegt er að koma upp einhvers konar búnaði til að frárennli frá fyrirtækinu verði tært og ekki komi til uppsöfnunar og útfellinga í frárennislögnum. Eins og staðan er núna þá er hreinsunin með öllu ófullnægjandi.“

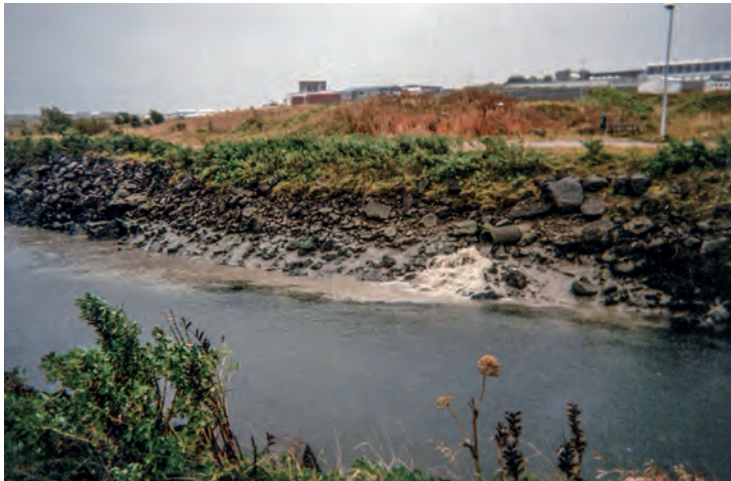
Rennslí um útrás við ósa Elliðaáa sem tengdist Malbikunarstöðinni og Steypustöðinni. Árið er 2001.

Einnig er hættu á að á álagstímum í eftirmiðdag þegar verið er að þrifa bíla og stöð verði viðstöðutími vatns of stuttur í þrónum og sementseðja því borist í frárennslisvatn. Við útrásina í Elliðaám er sjáanleg setmyndun. Þegar verið er að þrifa steypubíla með tjöruhreinsi getur frárennslisvatn mengast af olíu- og tjöruleifum af bílunum. Þá getur komið brák á frárennslisvatnið.“

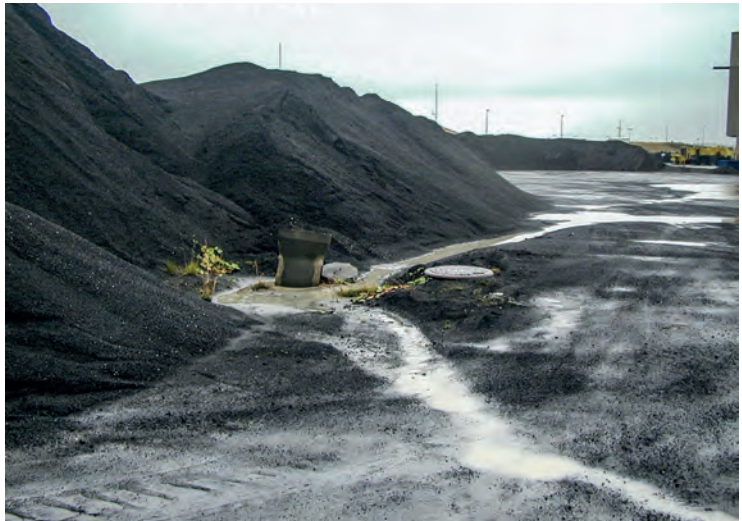
Plan Malbikunarstöðvarinnar 2004. Frá því barst mengun út í farveg Elliðaána.

sementseðju hvað lit og áferð snerti, meðal annars í útrásum sem veittu ofanvatni frá Steypustöðinni og plani malarvinnslu Malbikunarstöðvarinnar. Greinilega mátti sjá ljósa eðju í sjávarbakkanum báðum megin við útrásina.

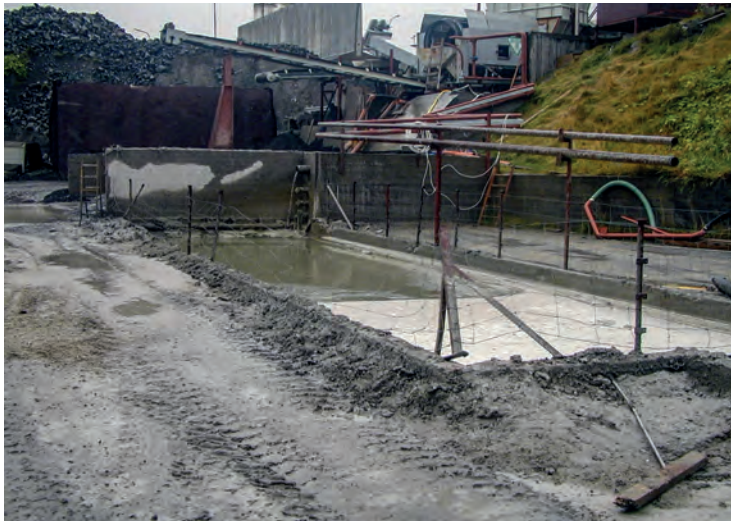
Hreinsivirki neðan við plan Steypustöðvarinnar 2004.

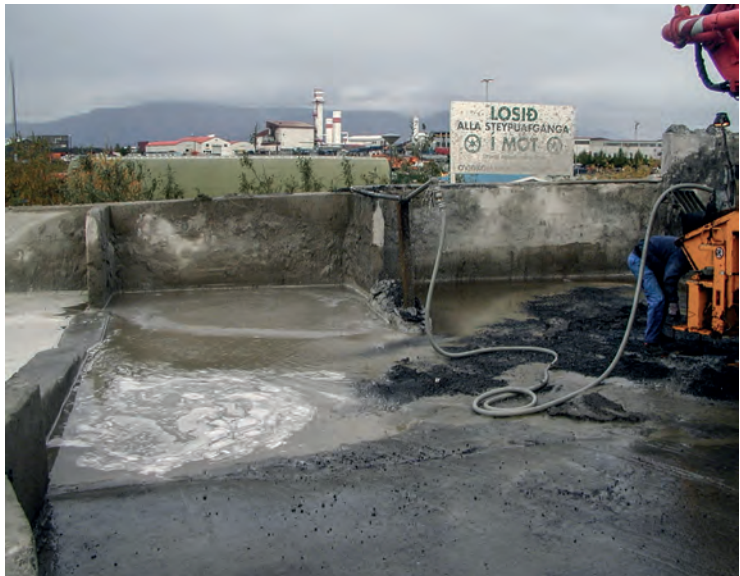
Þró við Steypustöðina þar sem þvegið var úr steypubílunum.

„Við losunarhólfín eru skolslóngur og getur runnið milli hólfanna. Virðist sem hólfín séu þannig úr garði gerð að í þeim eigi að falla til botns sandur, mól og sementssalli. Úr þeim er efninu mokað með gröfu. Þrærnar sem á eftir koma eru hugsaðar til að fanga fínna efni, s.s. fínsand og sementseðju. Við vettvangsskoðun var að sjá sem mjög mikið efni væri í þrónum. Tvær efstu þrærnar voru alltaf barmafullar með blautu slammi en sú minnsta og

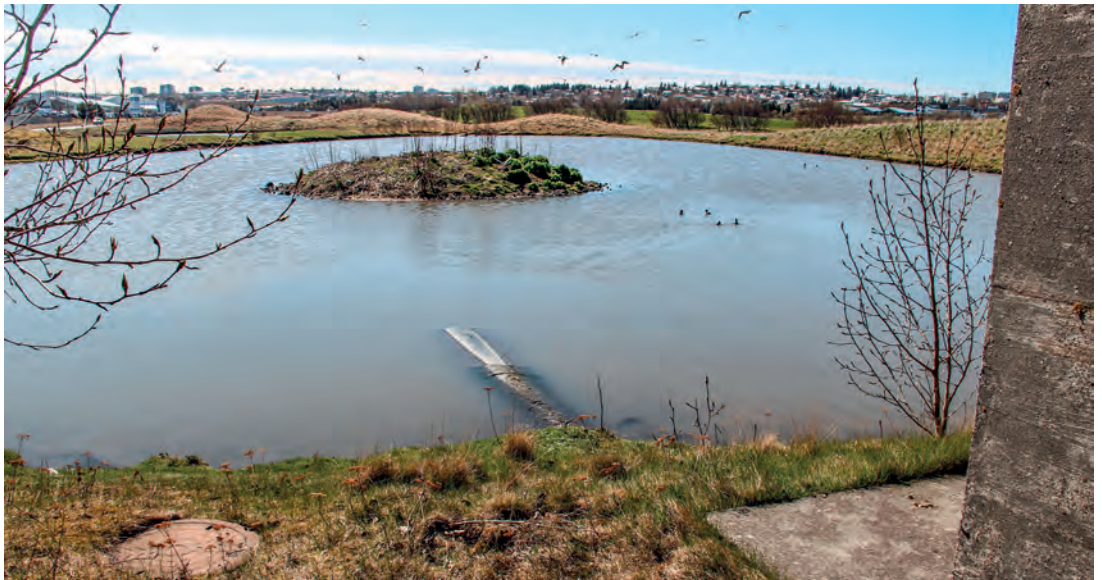
Settjarnir við Sævarhöfða taka nú við ofanvatni frá iðnaðarfyrirtækjum þar fyrir ofan í staðinn fyrir að það rann beint út í Elliðaár áður.

Þegar um árið 2000 hafði verið ákveðið að koma fyrir settjörnum eða svokölluðum hreinsitjörnum rétt fyrir neðan Sævarhöfða andspænis Geirsnefi til að tryggja að mengun frá iðnaðarsvæðinu á Ártúnshöfða bærisk ekki í ósa Elliðaanna þar sem laxinn gekk upp þær. Meira átti að leggja í þær en aðrar settjarnir og voru þetta því dýr mannvirki.³⁵ Embættismenn og sérfræðingar gatnamálastjóra hikuðu hins vegar lengi við að ráðast í framkvæmdir vegna slæms ástands frárennslis frá steypustöðvunum á Ártúnshöfða. Þeir óttuðust að sementseðja gæti eyðilaggt tjarnirnar á skömmum tíma. Vorið 2004 var ekki enn hafist handa um gerð þeirra. Í skýrslu Gunnars Hjartarsonar umhverfisverkfræðings hjá umhverfis- og tæknisviði Reykjavíkurborgar það ár sagði:

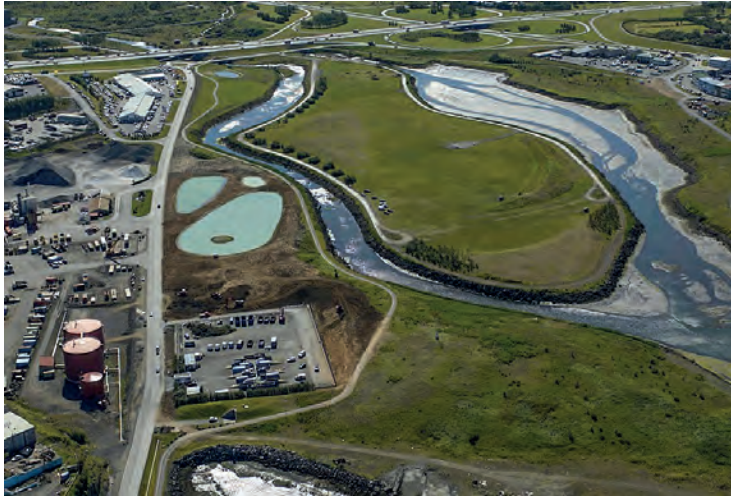
Geirsnef fyrir miðri mynd og farvegir Elliðaáa báðum megin. Fyrir neðan bílaplanið neðarlega til vinstri á myndinni má við veginn sjá dælustöðina í Sævarhöfða, sem lítið fer þó fyrir. Frá henni var skólpi frá Ártúnshöfða og Ártúnsholti veitt yfir í Elliðavogsræsið. Settjarnirnar við Sævarhöfða fyrir ofan planið.

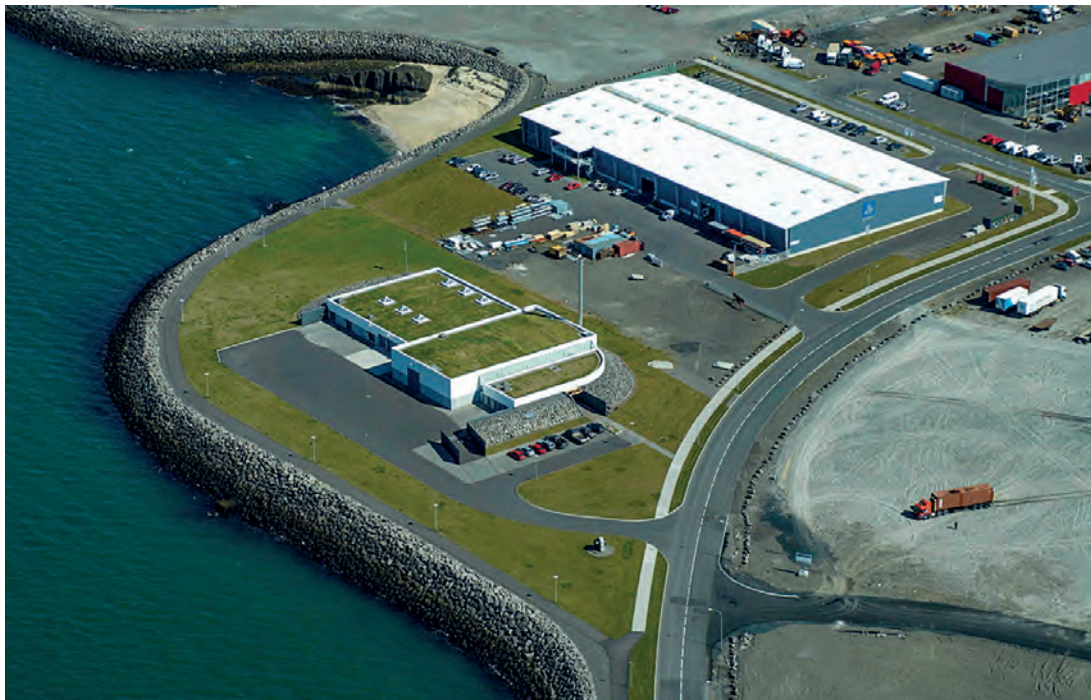
Klettagarðastöðin tilbúin með grasi á þaki. Lögð var mikil áhersla á að láta hana falla vel að umhverfi sínu.

Sem dæmi um þá áherslu sem arkitektarnir lögðu á að láta stöðina falla vel að umhverfinu má nefna að þak hennar skyldi lagt grasþökum. Þessi nýja og stóra stöð var hönnuð með það fyrir augum að afkastageta hennar yrði u.þ.b. 50% meiri en Ánanausta-stöðvarinnar eða 3.000–3.500 lítrar á sekúndu. Meðal nýjunga í henni var aðstaða til að taka á móti holræsahreinsibílum, sem ekki hafði verið fyrir hendi áður, og einnig salernum úr fólksflutningabílum, hjólhýsum og öðrum sambærilegum farartækjum. Þá gat stöðin tekið við skólpi frá skemmtiferðaskipum sem þau nýttu sér fyrst að ráði við stóraukningu ferðamannastraums til landsins eftir 2015. Tæmingar úr skipunum koma með tankbílum.¹⁰

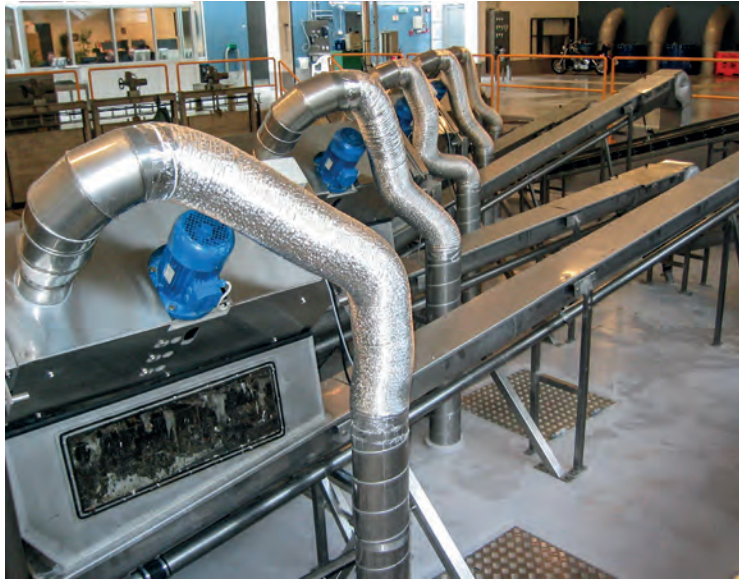
Forhrensun í Klettagörðum. Hér er möl, grjót og allt sýnilegt rusl hreinsað úr skólpinu.

Virgni stöðvarinnar er með svipuðum hætti og í Ánanausta-stöðinni nema hvað afkastageta hennar er talsvert meiri. Þegar dælustöðvar í stofnræsakerfi borgarinnar skila skólpinu inn í hreinsistöðina fer það fyrst í gegnum þar til gerðar gröfsiur sem hreinsa úr því möl, grjót og annað rusl sem er umfangsmeira en þrjár millimetrar. Úrganginum er safnað í gáma á jarðhæð stöðvarinnar og hann síðan urðaður. Að lokinni síun er skólpinu veitt í átta metra djúpar gryfjur, svokallaðar sand- og fituskiljur. Þar falla til botns efni sem eru eðlisþyngri en vatn, einkum sandur, en olía, fita og önnur eðlisléttari efni fljóta upp á yfirborðið. Þar eru þau fleytt ofan af skólpinu með þar til gerðum búnaði og safnað í fitubrunna sem síðan er dælt í tankbíla er losa fituna á sérstökum urðunarstað. Botnfalli er einnig dælt upp í safngáma og það urðað. Úr fitu- og sandskiljunum fer skólpið um lagnir með vatnsrennismæli yfir í riflega tíu metra djúpan útræsisbrunn áður en því er dælt út á Faxaflóa eftir neðansjávarlagn sem er 1,4 metrar í þvermál og teygir sig riflega 5,5 kílómetra út í Flóann. Engin lyktarmengun berst frá stöðinni og er lítt merkjanleg inni í henni. Öflugt loftræstikerfi er hluti hreinsibúnaðarins og meðal annars allt loft klórþvegið áður en því er sleppt út í andrúmsloftið.¹³ Dælnar í

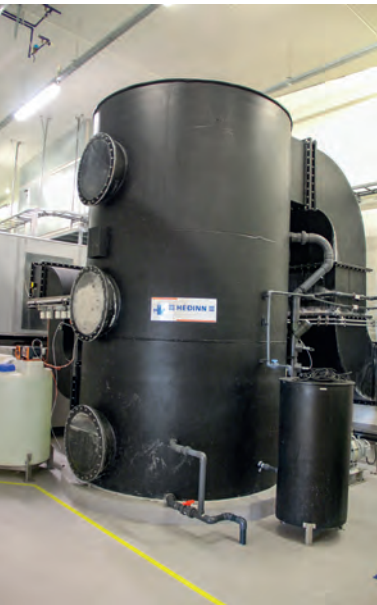
Þvottaturn í loftræstikerfinu er um fjögurra metra há. Allt loft er klórþvegið áður en því er sleppt út í andrúmsloftið.

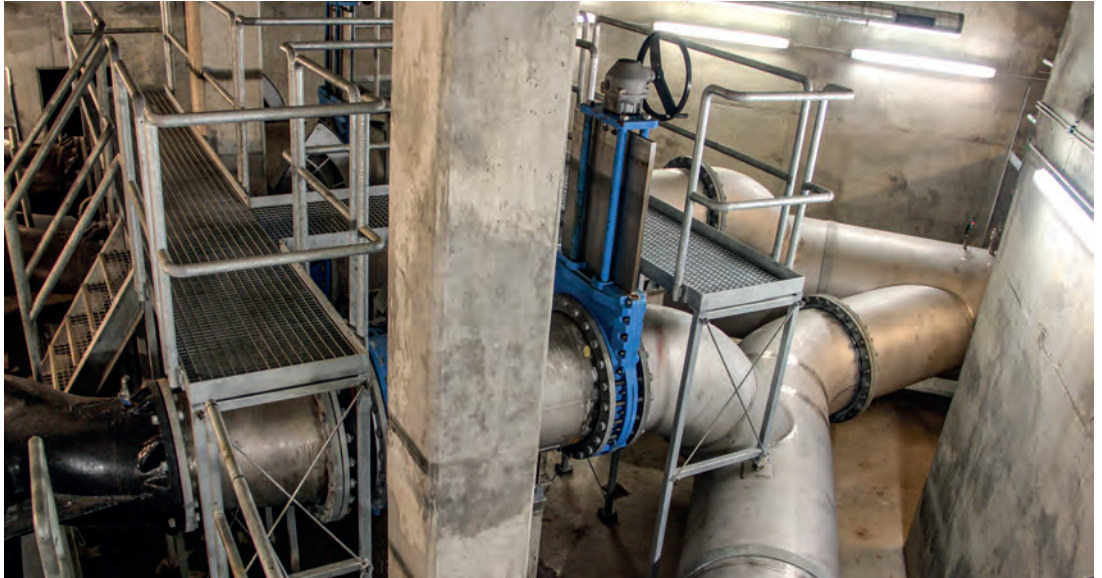
stöðinni eru svokallaðar þurrðælur sem auðveldara er að hreinsa en dælurnar í Ánanaustastöðinni sem eru á kafi og kallaðar blautdælur.

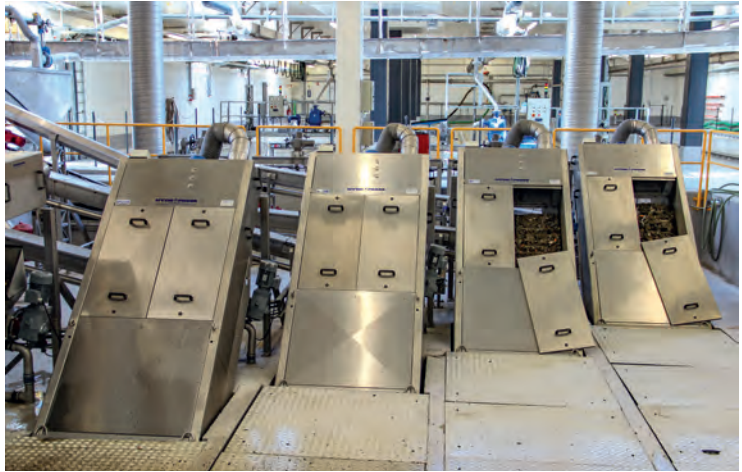
Siur í Klettagörðum sem grípa allt sem á ekki heima í skólplögnum borgarinnar en þar eru blautþurrkur fyrirferðarmestar.

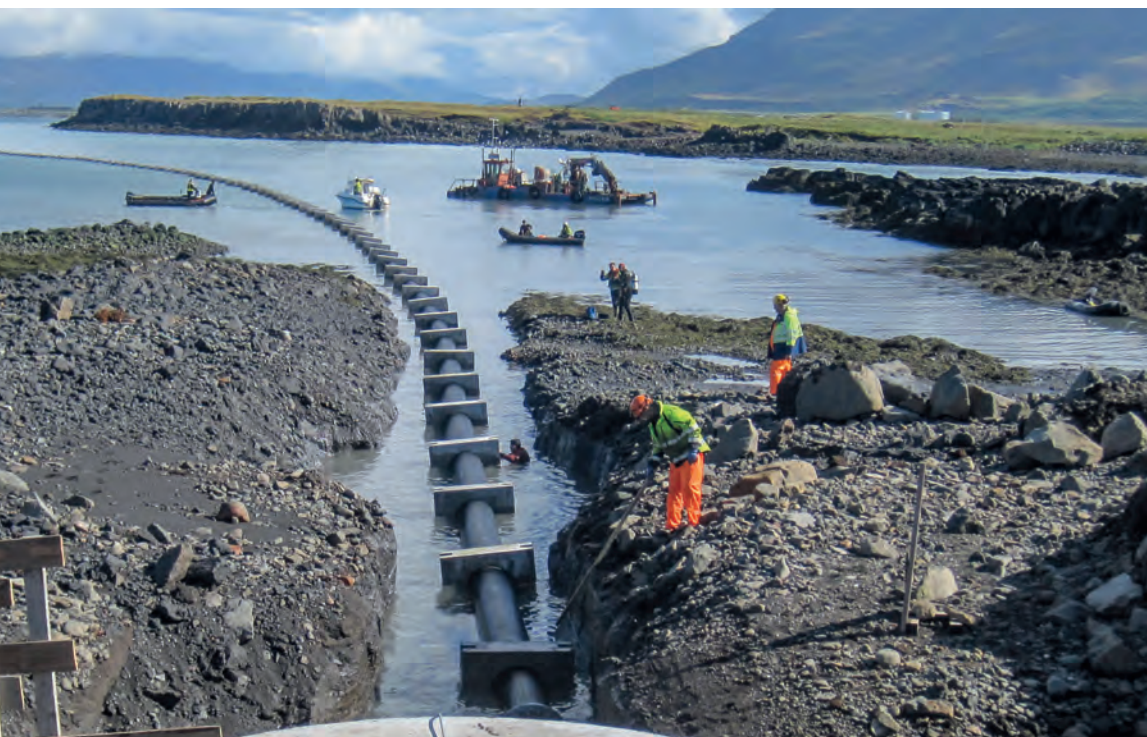
Sjólögn lögd á Akranesi 2015. Svipuð lögn var lögd um Sundin milli Gufuness og Klettagarða.

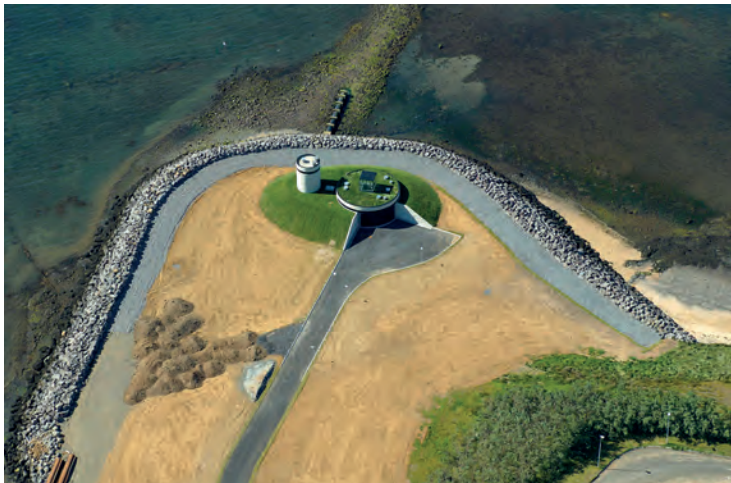
Fyrir utan stöðina í Klettagörðum er sýnishorn af hinu 5,5 kílómetra útrásarröri ásamt sökkli.

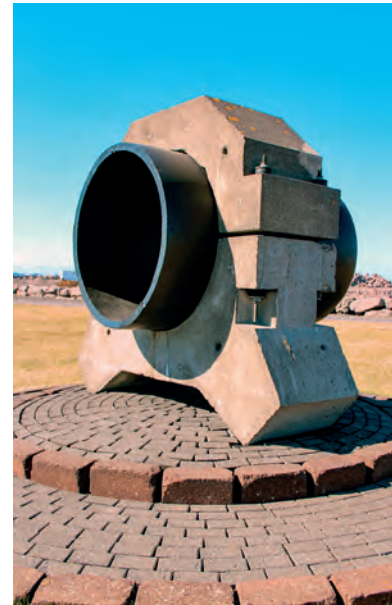
Dælustöðin í Gufunesi. Frá henni liggur sjólögnin Sundaræsi yfir í Klettagarðastöðina.

Þegar stóra útrásin frá Klettagörðum var boðin út 2001 fylgdi svokallað Sundaræsi með, það er lagning mikils neðansjárholræsis inn Sundin frá Klettagarðastöðinni að væntanlegri dælustöð í Gufunesi sem var um þriggja kílómetra leið. Þetta var vandasamt verk því ræsið átti að þvera innsiglingarrennuna milli Sundahafnar og Viðeyjar. Varð því til öryggis að grafa 440 metra langan skurð í sjávarbotn, að meðaltali um 3,6 metra djúpan, og svo annan grynri sunnan Viðeyjar, 550 metra langan. Þeim skurði var ætlað að verja lögnina fyrir umferð smábáta og fyrir hnjaski upp við land. Áætlað var að magn efnis sem kæmi upp við þennan skurðgröft væri 8.100 rúmmetrar. Áður en ráðist var í framkvæmdir þurftu að fara fram ítarlegar botnrannsóknir sem framkvæmdar voru af Jarðfræðistofu Kjartans Thors og fyrirtækinu Djúpmyndum. Í ljós kom að dýpkunarefnið var mest laust efni og set sem að hluta til var svo notað til fyllingar eftir að ræsið var lagt eða flutt í burtu með pramma.¹¹

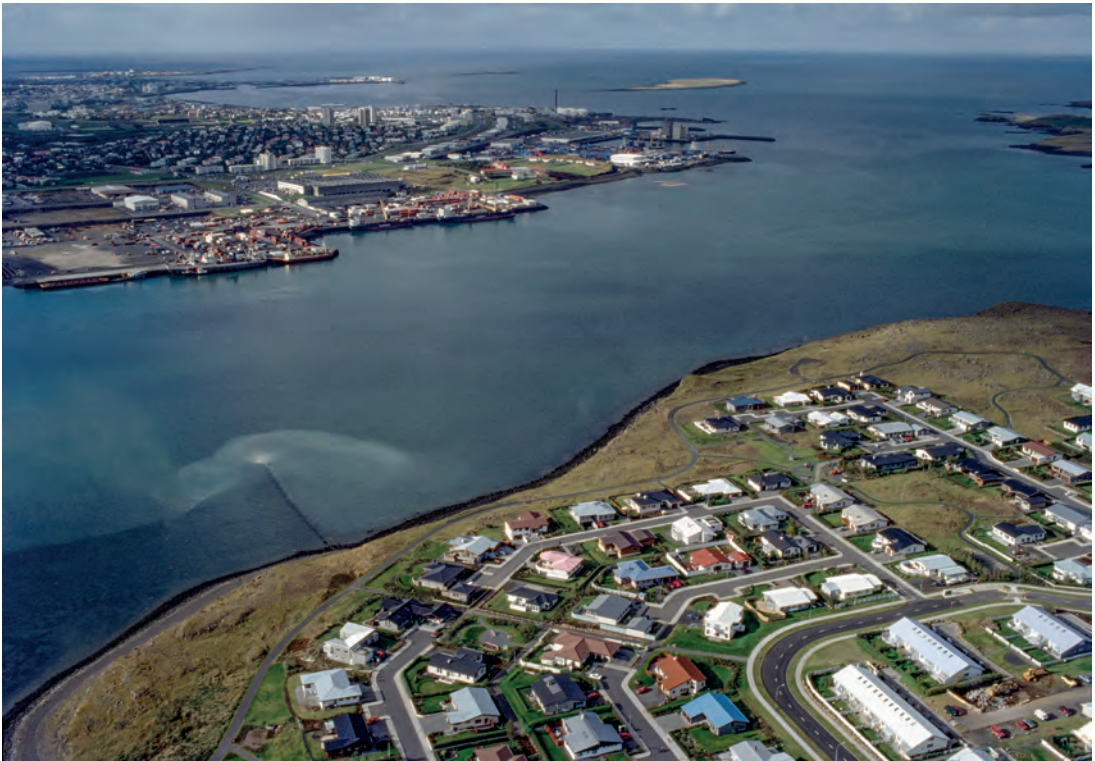
Loftmynd 1998. Útrás Grafarvogsræsis má sjá hér út af Hamrahverfi eins og hún var. Sjórinn er litaður af skólpinu.

Í fjörunum við Hamrahverfi reyndist mengunin í janúar árið 2002 vera tífalt meiri en leyfilegt var samkvæmt mengunarvarnareglugerðinni frá 1999. Sjórinn þar virtist vera nær mettaður af saurgerlum og skítaflekkur mjög sýnilegur meðfram ströndum og allt inn að Bryggjuhverfi. Á sama tíma var mæld mengun í Eiðsvík, þar sem bráðabirgðaútrás fyrir Leirvogsræsi var, en þar var vinsælt útivistarsvæði og meðal annars athafnasvæði kajakræðara. Reyndust þar vera 1.300 e-kólígerlar í hverjum 100 millílítrum af sjó, en leyfilegt hámark var 100 e-kólígerlar við útivistarsvæði.⁴ Þekkt er hins vegar að magn e-kólígerla er mest yfir vetrarmánuðina enda kom í ljós með frekari mælingum að það fór minnkandi eftir því sem nær dró sumri og á sumrin.

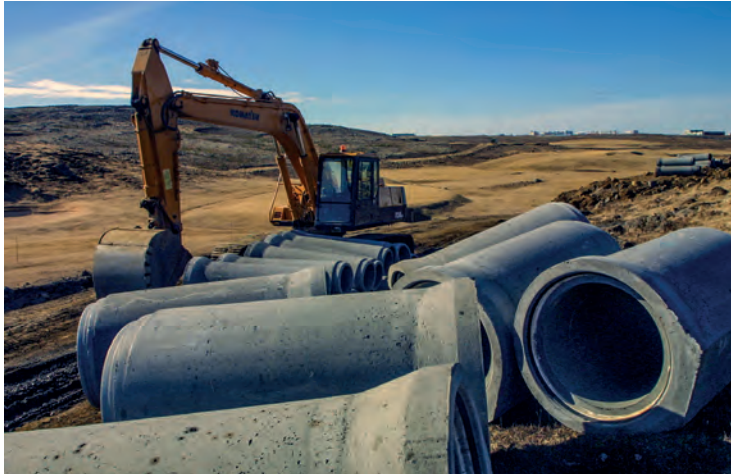
Framkvæmdir við holræsi á golfvellingum í Grafarholti vorið 2001.

um 2.000 manna byggð í sunnanverðu Grafarholti. Það var lagt frá Grafarholtsvegi og inn í gegnum golfvöll Golfklúbbs Reykjavíkur og áfram upp í Leirdal. Viðtal var haft við Margeir Vilhjálmsson framkvæmdastjóra golfklúbbsins meðan framkvæmdir stóðu sem hæst vorið 2001 en fyrirtækið Bergbrot sá um þær. Þar kom þetta meðal annars fram:

„Margeir segir að framkvæmdirnar hafi hafist í febrúar í fyrra. Gerður var allt að eins kílómetra langur skurður sem er feiknarlegt mannvirki. Þar hefur þurft að sprengja upp klappir og sums staðar er skurðurinn allt að níu metrar á dýpt. Margeir segir að það hafi verið til happs að vegur hafi legið í gegnum völinn sem hafi verið fylgt að stærstum hluta við skurðgröftinn. Í fyrra hafi verið mokað upp úr skurðinum og efnið sett til hliðar við hann og þá hafi orðið allt að 30 metra breitt sár í vellinum.“³

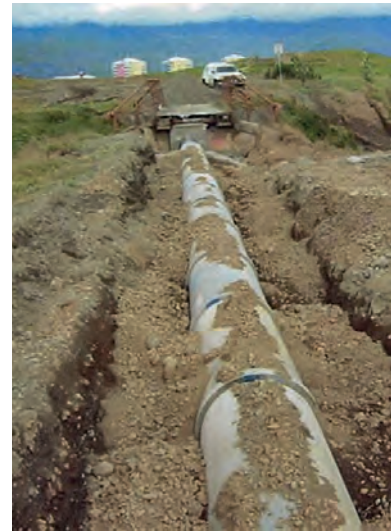
Hallaræsi lagt nálægt Korpúlfsstöðum árið 2006.

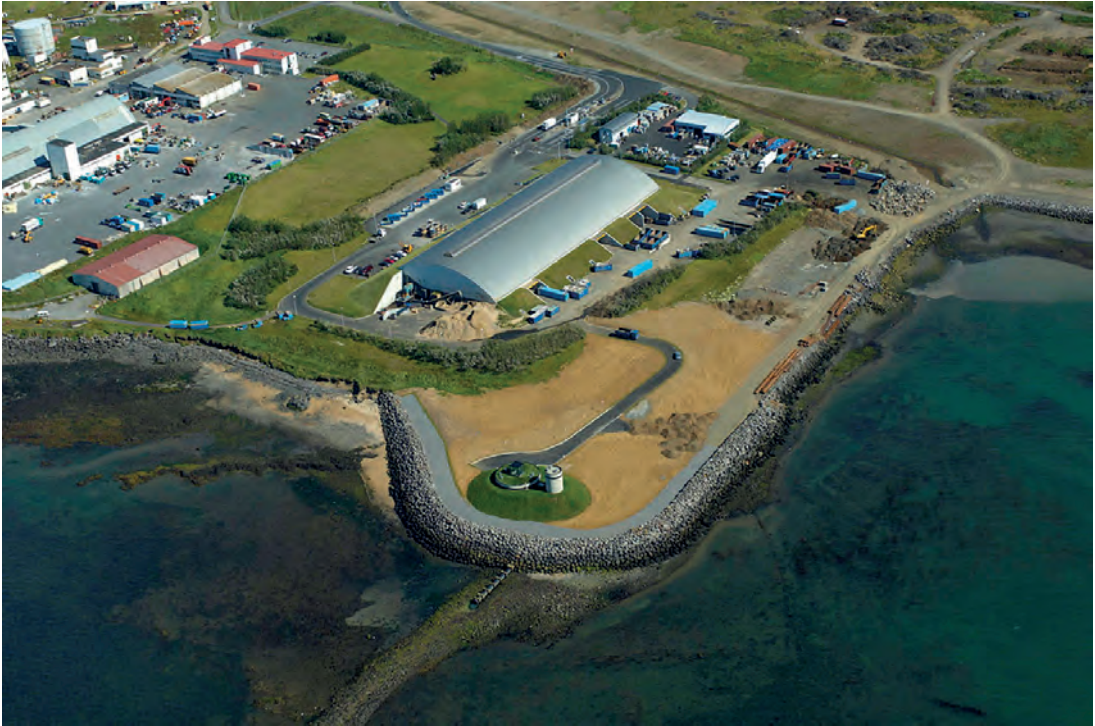
Árið 1995 var ákveðið að öll ræsi í svokölluðum austurhverfum ættu að hafa endastöð í dælustöðinni í Gufunesi en framkvæmdir við hana drögust af ýmsum ástæðum mjög á langinn eða allt til ársins 2005. Dælustöðin sést hér á loftmynd neðan mannvirkja Áburðarverksmiðjunnar.

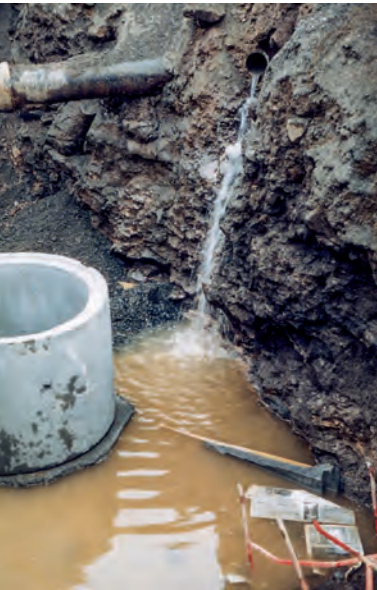
Lagnakerfi í eldri götum borgarinnar gat verið flókið, marglaga og misvísandi. Myndin er tekin við upptöku götu í Þverholti 1990.

ið með tvöföldu kerfi var byggt. Við upphaf framkvæmda var vaðið út í nokkra óvissu þar sem gamla lagnakerfið í viðkomandi götum gat verið flókið, marglaga og misvísandi. Það gat verið snúið að endurnýja það og ekki síður að halda því gangandi meðan verið væri að koma nýjum lögnum fyrir. Þetta og annað átti það til að tefja framkvæmdir kaupmönnum og öðrum þjónustuaðilum við þessar götur til lítillar gleði. Þétting byggðar í eldri bæjarhlutum olli því líka að taka varð upp gömul lagnakerfi og setja ný til að auka afköst með sverari lögnum.

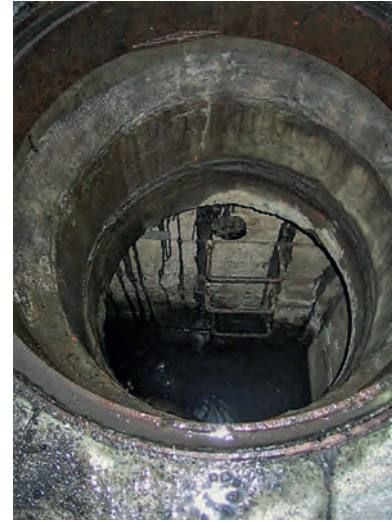
Fráveitubrunnur.

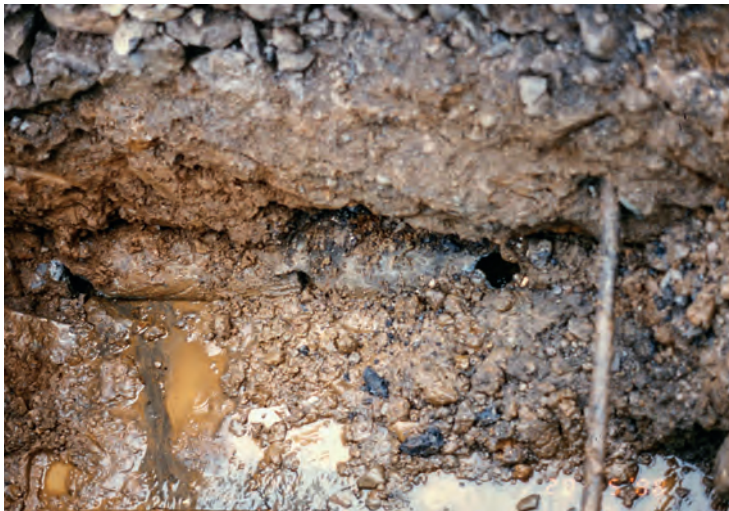
Ónýtt holræsi í Grundarstig.

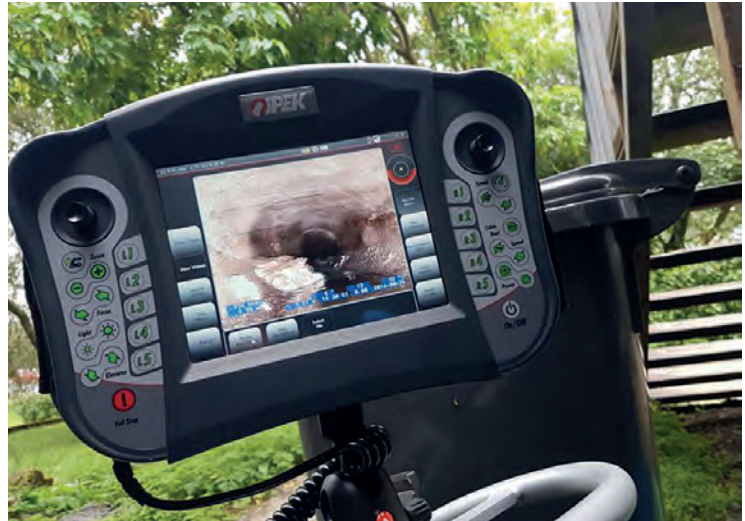
Eftir 1996 var hægt að kanna ástand holræsa með myndbands- og tölvutækni.

Á síðustu árum 20. aldar kom til sögu myndbandsupptöku- og tölvutækni sem gerði kleift að skyggjast inn í holræsin og kanna ástand þeirra. Nokkrir verktakar sem sinntu stíflulosun og holræsaheinsun tileinkuðu sér þessa tækni og síðan var farið að mynda kerfin í heild sinni með henni. Sigurður I. Skarphéðinsson gatnamálastjóri átti frumkvæði að því árið 1996 að verkfræðifyrirtækið Línuhönnun útbjó hugbúnaðinn Lagnastjóra til að skrá skemmdir í holræsaakerfum og vann tilraunaverkefni um ástandsgreiningu fráveitukerfis borgarinnar. Gatnamálastjóri hafði farið á ráðstefnu í Frankfurt í Þýskalandi og kynnt sér myndbandstækni og fóðrun holræsa. Í tilraunaskyni voru mynduð 69 brunnbil, alls 4.373 metrar, víðs vegar um borgina. Ástand lagnanna var síðan greint með myndgreiningu og unnið tölfraðilega úr upplýsingum sem fram komu.⁶ Þetta var frekar frumstætt til að byrja með en áfram var haldið á sömu braut með betri tækni næstu ár.

Í grein sem Hafsteinn Helgason sviðsstjóri hjá Línuhönnun skrifaði í tímaritið *Sveitarstjórnarmál* árið 2000 gerði hann grein fyrir niðurstöðum og helstu skemmdum sem komið hefðu í ljós á holræsarörum í þessum rannsóknum en þær voru einkum sprung-

ur, tæring, slit og óþéttleiki. Í fæstum tilvikum sagði hann þó vera neyðarástand á ferðinni eða ástand sem krefðist skyndiaðgerða.

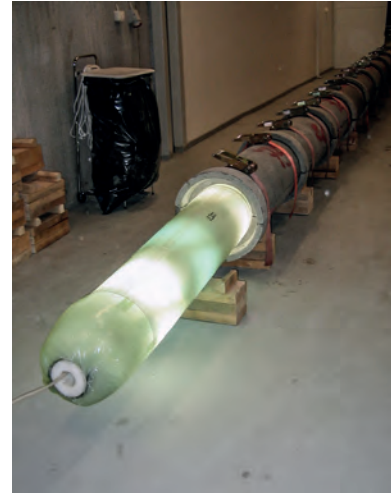
Fóðursokkur hertur inn í rör á rannsóknastofu.

Undirbúningur fóðrunarinnar hófst með því að viðkomandi lögna var hreinsuð með háprýstiskolun. Eftir það var hún skoðuð og mynduð með fjarstýrðri myndbandstökuvél. Á einstaka stað gat lögnin verið það mikið skemmd að grafa þurfti niður á hana og endurnýja nokkur rör. Stútar hliðarlagna stóðu líka oft of langt inn í lögnina og varð þá að fræsa þá burt og ýmsar aðrar misfellur. Einnig gátu samskeyti verið skemmd eða það illa farin að þau þyrfti að endurnýja. Um leið og lögnin var skoðuð var lengdin á plastsokknum mæld og varð að sníða hann nákvæmlega inn í lögnina sem gat verið misjafnlega breið milli brunna. Degi fyrir fóðrun var sokkurinn vættur í sérstöku plastlímeftni og varð hann þá mjúkur og meðfærilegur. Honum var síðan komið fyrir í lögninni með vatnsprýstingi. Þá var hersla hans eftir. Hún var gerð með því að hita vatn í olíukatli fyrst í 60 gráður, þá í yfir 80 gráður en síðan var það kælt niður. Þannig var það látið hringstreyma um lögnina inni í fóðursokknum í sex tíma. Hann var þá orðinn harð-

ur og slitsterkur. Eftir hersluna voru stútar og greinar við niðurfalla- og heimæðatengingar opnuð með fræsara og myndavél.

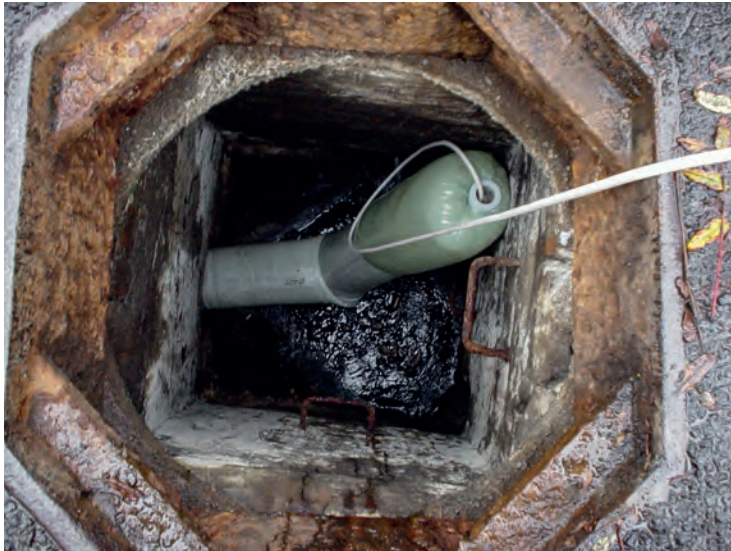
Plastsokki komið fyrir í gamalli lögn með þrýstingi.

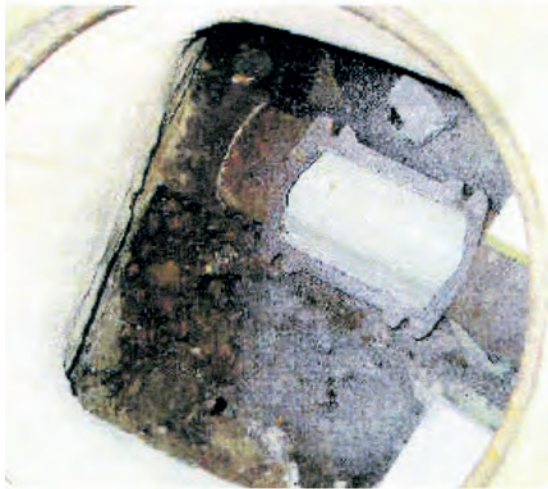
Á efri myndinni sést inn í rör, húðað með blöndu af pólýester og glertrefjum, en á þeirri neðri sést slík húðun inn um hreinsilúgu á pottröri.

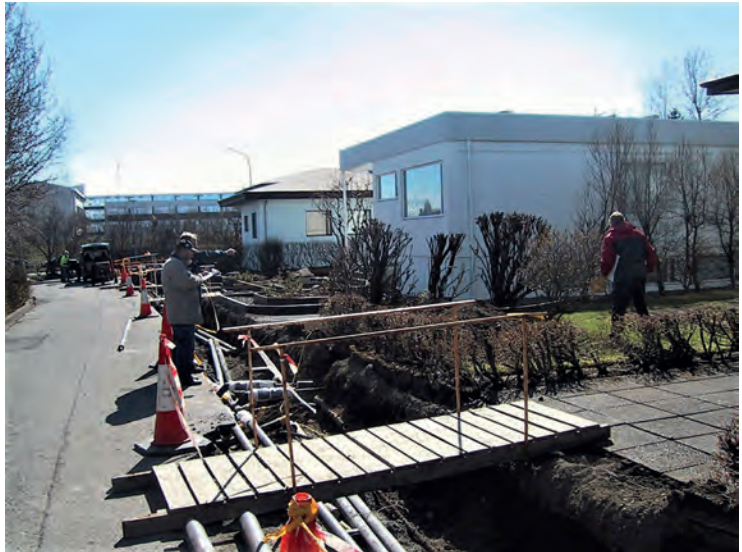
Endurnýjaðar lagnir nálægt
Kringlunni árið 2016.

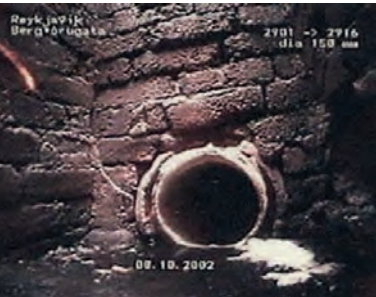
Gamall hlaðinn fráveitubrunnur í Bergþórugötu eftir að búið er að fódra lögnina.

Í september 2002 tók Gatnamálastofan í Reykjavík, eins og hún hét þá, að gera tilraunir með að fódra holræsabrunna í eldri hverfum borgarinnar en af þeim voru margar mismunandi útfærslur og stærðir í kerfinu. Talið var að 1.200 brunnar í borginni þyrftu þá meiri og minni viðgerða við. Flestir voru þeir í eldri hlutum fráveitukerfisins, til að mynda í gamla Vesturbænum, Þingholtum, Holtum, Teigum, Sundum og Vogum. Í fyrsta tilraunaverkefninu voru 15 brunnar. Fyrirtækið Fóðrun ehf. tók að sér verkið. Ákveðið var að nota svokallaða „permacast“-aðferð sem upprunnin var í Bandaríkjunum og mikið notuð á Norðurlöndum. Byrjað var á að háprýstipvo öll óhreinindi af veggjum brunns og þá oft notaður sérstakur búnaður sem snýst niður í brunnninn. Eftir það var fyllt í allar holur, göt og misfellur með „permacast“-múr. Næst var sprautað innan á vegg brunnsins sérstakri glerrefjastyrktri sprautusteypu. Verkfærið sem var notað til þess var múrsprauta með spíss sem snerist á miklum hraða og þeytti lögum af múr á brunnveggina. Þegar múrinn var harðnaður var brunnbottinn hreinsaður með háprýstipvotti og byggður upp á nýtt eða lagfærður, meðal annars með formun rennslísrása sem var nokkuð snúidd

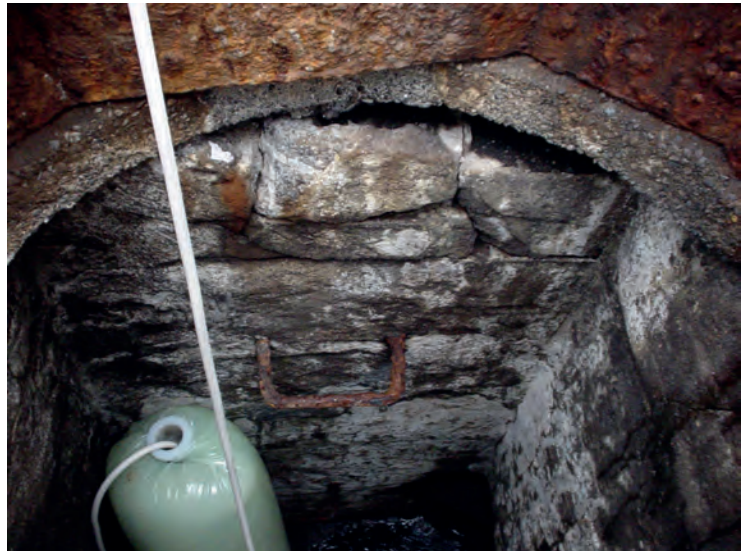
Fóðrunaraðgerð í gömlum fráveitubrunni.

verkefni þar sem engir tveir brunnar í fyrsta úrtakinu voru eins að lögun og inn- og úttök staðsett á misjöfnum stöðum. Allir brunnar voru skoðaðir og myndaðir bæði fyrir og eftir fóðrun til að meta mætti árangur viðgerðar.¹⁸

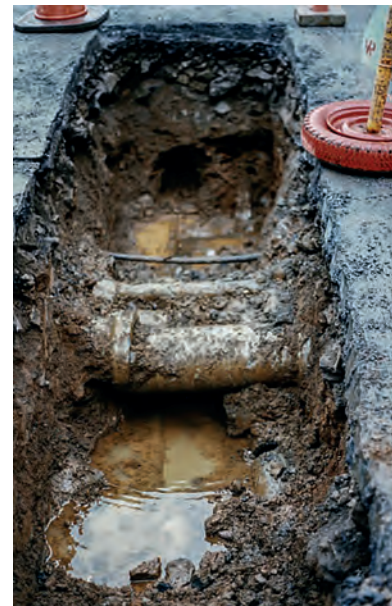
Laskað holræsi í Grundarstíg.

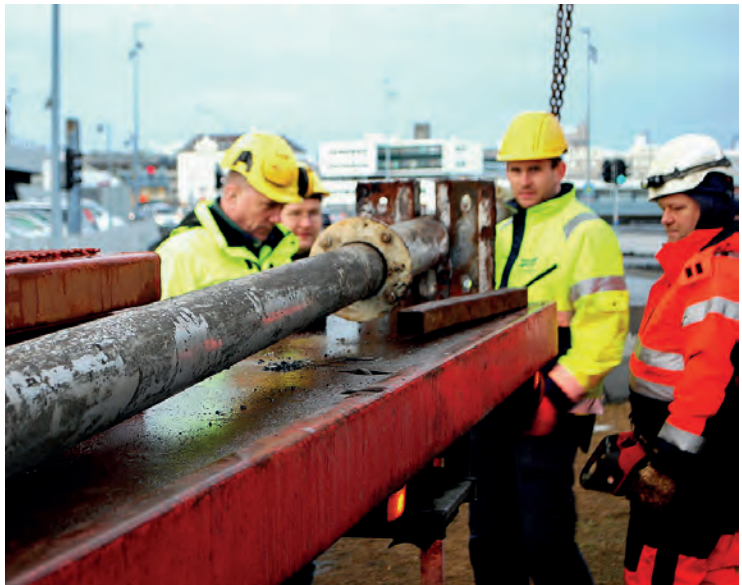
Skipt um veitulögn í Ingólfsstræti.
