GUDJÓN FRÍÐRIKSSON

CLOACINA

SAGA FRÁVEITU

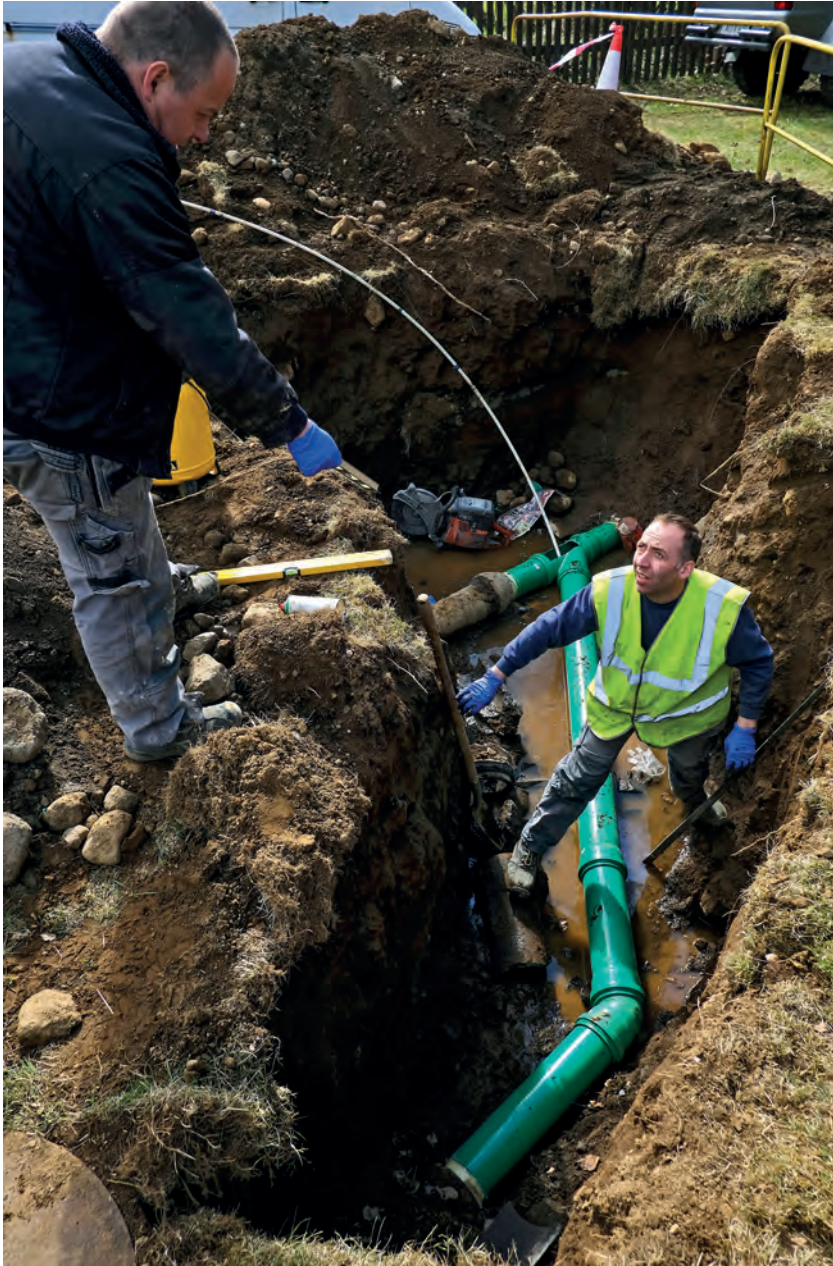
Gengið frá heimæð við íbúðarhús í Vogunum árið 2016.

sem er viðkvæmur punktur í fráveitukerfinu vegna mismunandi sverleika og efnis leiðslanna. Þensla í þessum samskeytum getur valdið því að múrinn, sem er stökur, brotnar og skörp brotin nuddast við viðkvæmt plaströrið með þeim afleiðingum að kerfið opnast. Hafsteinn Helgason verkfræðingur hjá Vatnshreinsun hf. hélt erindi um þessi mál á ráðstefnu 1992 og sagði meðal annars:

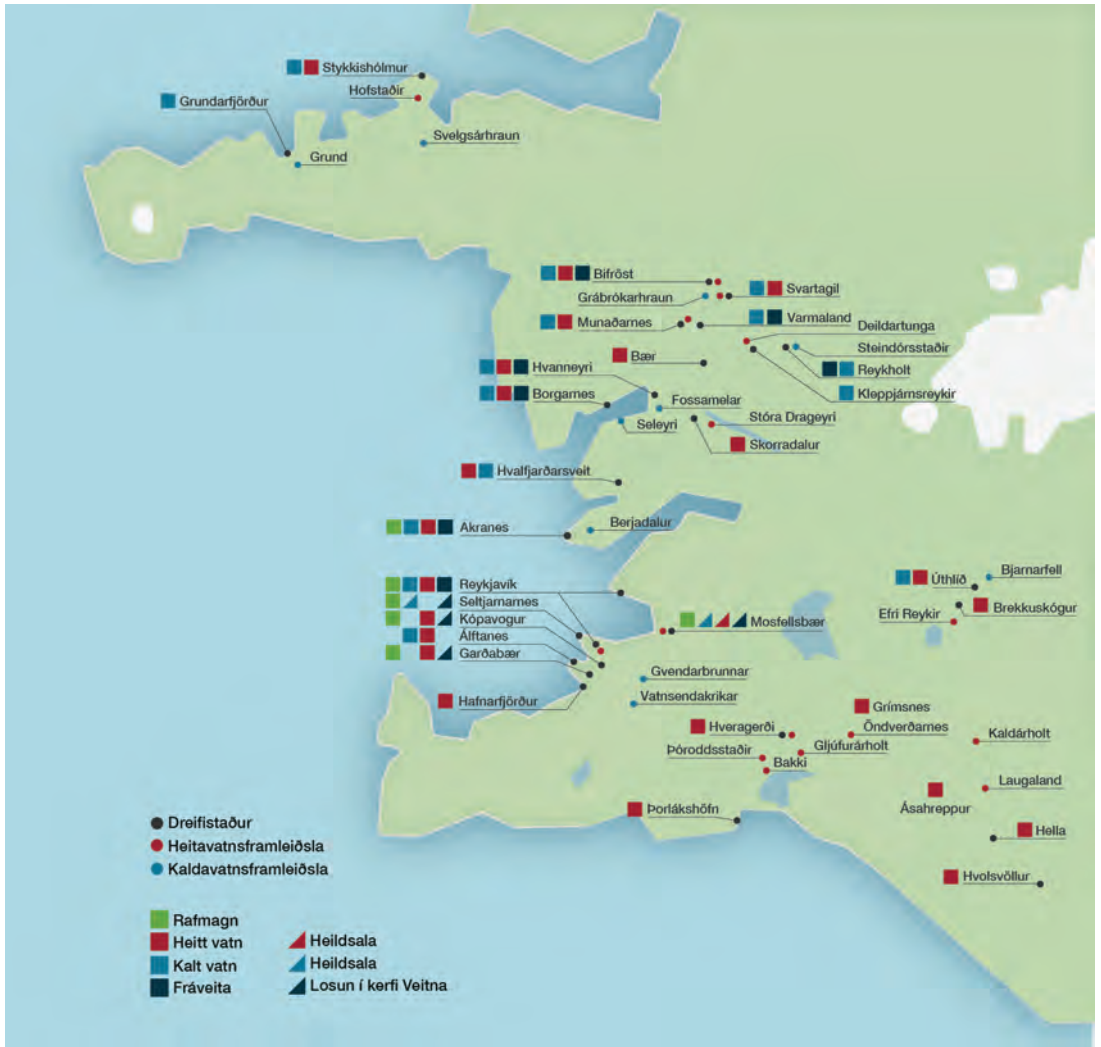
Veitusvæði Veitna 2020.

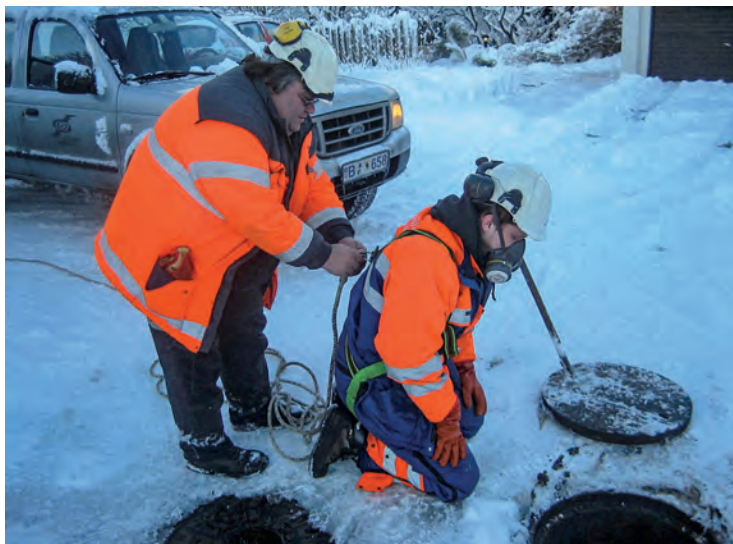
Á árunum 2010–2014 var gert stóratök í öryggismálum starfsmanna Veitna. Hér býr starfsmaður sig undir að fara ofan í fráveitubrunn í Starrahólum. Hann er búinn sýnileikaúlpu, hjálmi með súrefnismæli, súrefnisgrímu og öryggislinu.

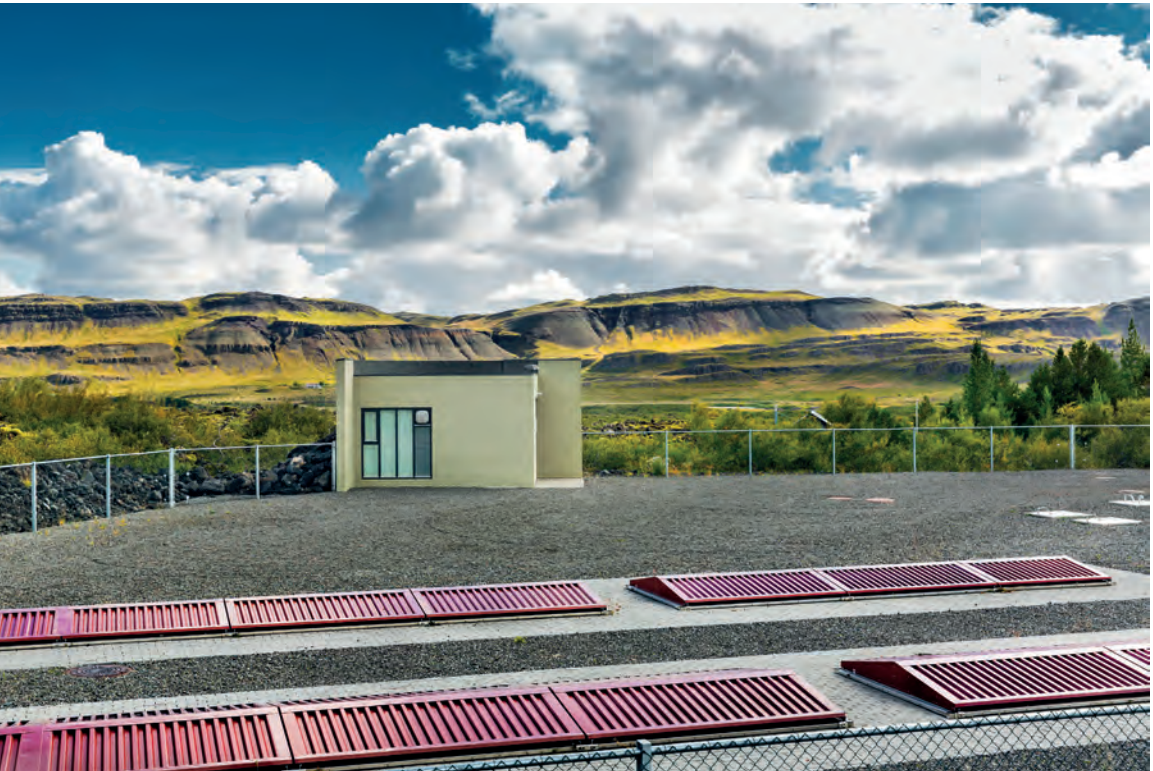
Lífræna hreinsistöðin á Bifröst var sú öflugasta af fjórum slíkum í Borgarfirði. Í þeim fór fram tveggja þrepa hreinsun. Frárennsli frá stöðvunum í Bifröst og Varmalandi fer í gegnum geislatæki sem hefur svipuð áhrif og settjarnir annars staðar.

Skólpi var safnað að þessum stöðvum eftir að ofanvatn og bakrennsli hitakerfa hafði verið skilið frá eins og kostur var. Síðan fór skólpið í gegnum þriggja þrepa set- og miðlunarþró þar sem grófasti hluti fastefna var felldur út og rennsli inn til hreinsieininga jafnað.

Hreinsieiningarnar voru keyptar frá framleiðandanum System S&P í Þýskalandi og voru byggðar á svokallaðri RBC-tækni (rotating biological contractor). Tæknin byggist á mörgum þunnum diskum sem snúast. Diskarnir eru þunnar plasteiningar sem mynda mikið yfirborð og eru að hálfu í kafi í skólpi. Örverurnar setjast á þá og fá næringu þegar þær eru ofan í skólpinu en súr-

efni þegar þær koma upp. Á hinum enda diskaeiningarinnar eru skóflur sem dæla skólpinu út úr þeim og yfir í plötuskilju. Í henni falla bakteríurnar til botns. Þeim er svo dælt yfir í setþró til að auðga bakteríuflórana áður en skólpinu er veitt aftur yfir í diskaeininguna. Í þessu ferli brotnar lífræna efnið niður.

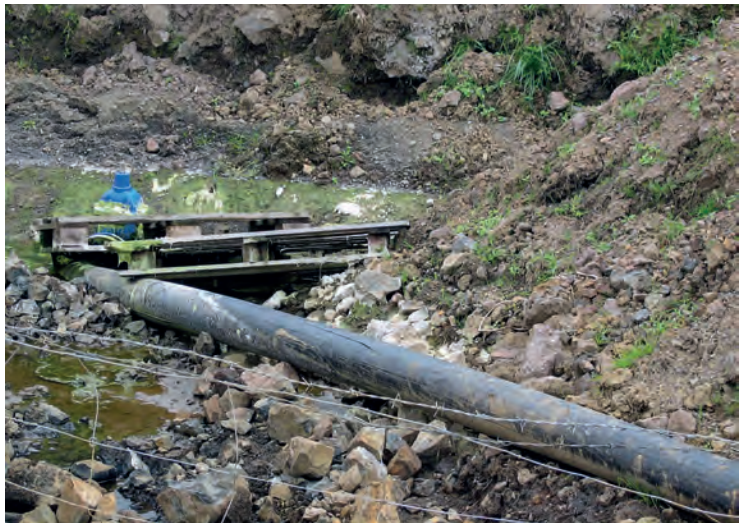
Útskolun á Grábrókarlögn.

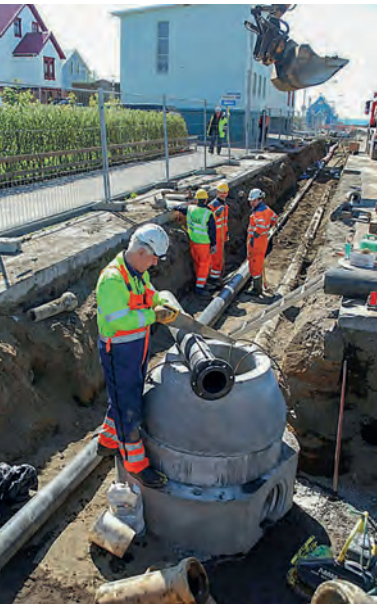
Unnið við fráveituframkvæmdir á Akranesi en gamla holræsakerfið þar var töluvert laskað.

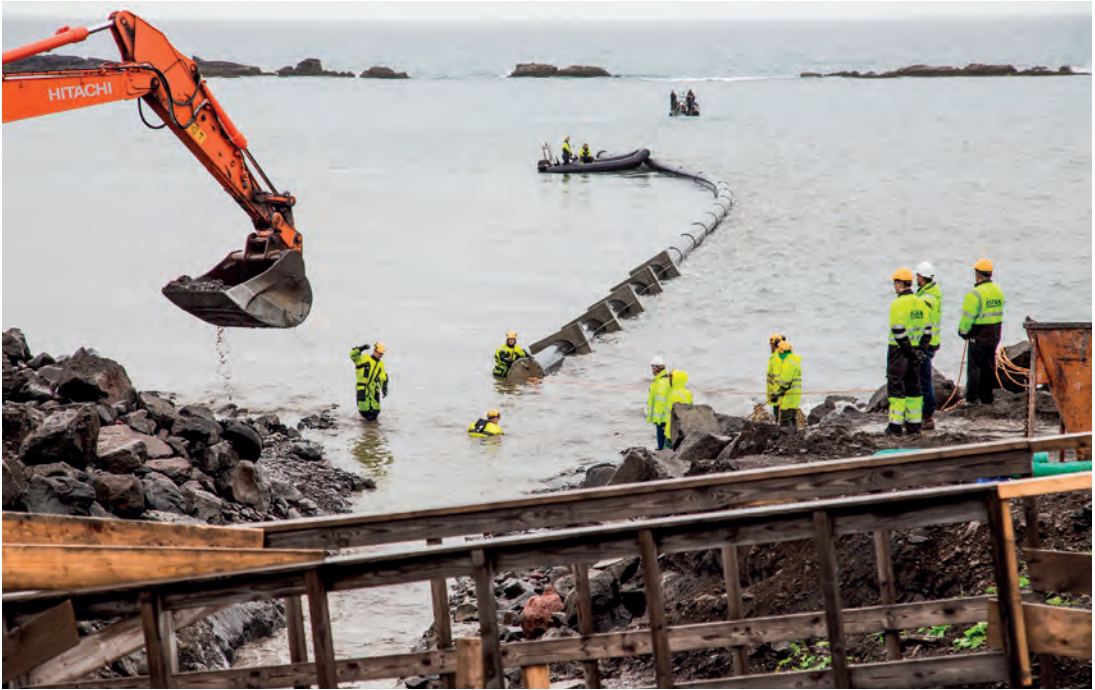
Útrásarlögn við Krókalón lögð haustið 2016.

Þess skal getið að frá efnisflutningaskipinu Pétri mikla var sturtað malarefni í sjóinn á hluta svæðisins sem sjólögnin átti að liggja um. Það var hugsað sem undirstaða undir hana á þeim kafla sem klettahyggir voru á hafsbotni. Á leiðsluna sjálfa voru settir steinsteyptir klossar til að halda henni niðri en einnig var hún að hluta til fest með akkerum sem fest voru við botninn.²³

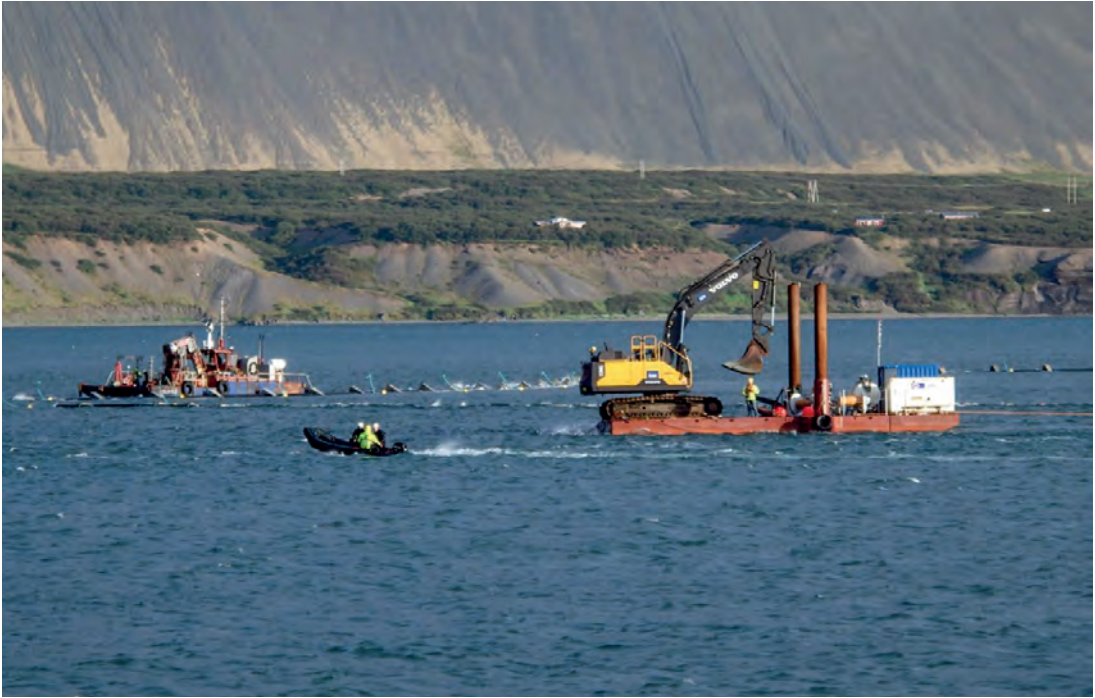
Aðalútrásarlögn dregin út á Borgarfjörð haustið 2016.

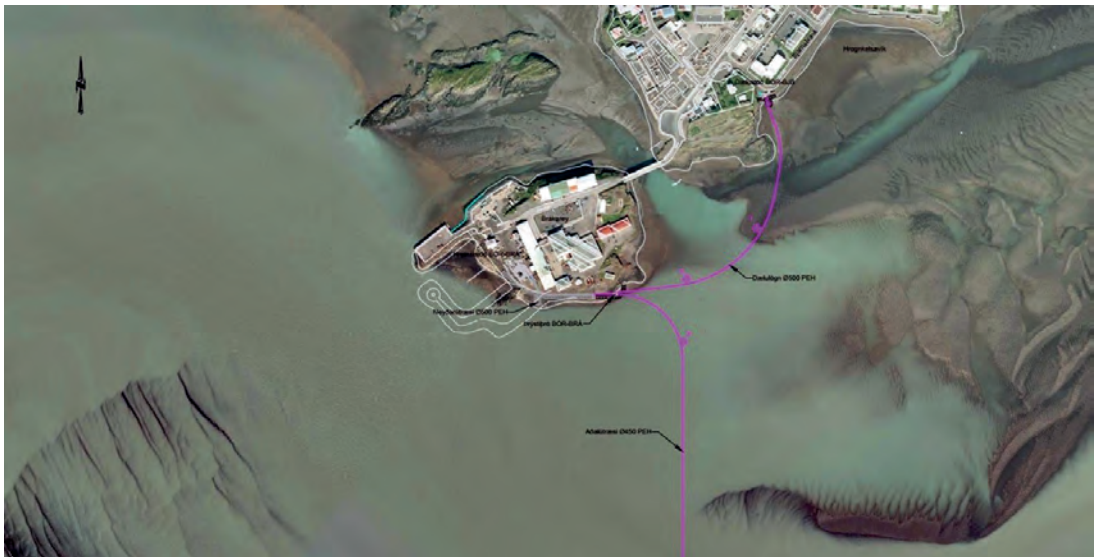
Myndin sýnir hvernig sjólög var lögð frá dælubrunni við Bjarnarbraut og að hreinsistöðinni í Brákarey. Frá henni lá svo aðalútrásin út í fjörðinn.

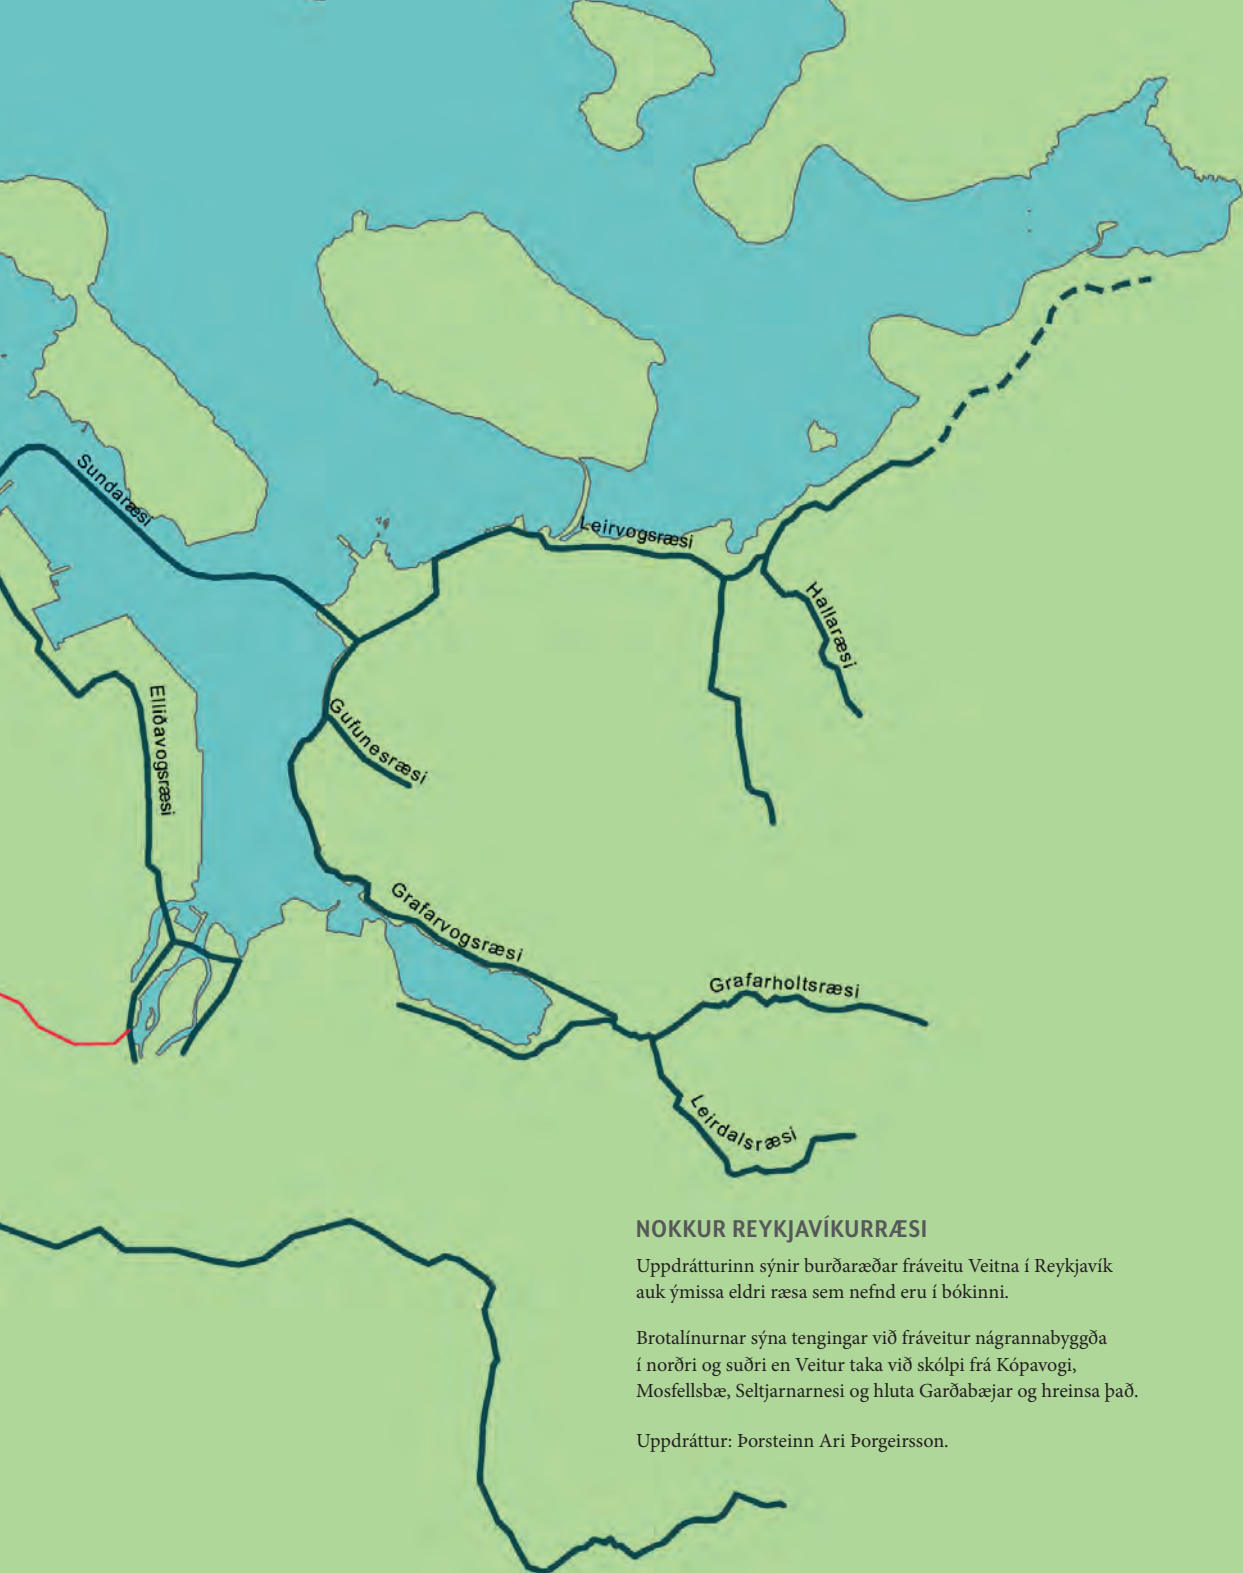
NOKKUR REYKJAVÍKURRÆSI

Uppdrátturinn sýnir burðaræðar fráveitu Veitna í Reykjavík auk ýmissa eldri ræsa sem nefnd eru í bókinni.

Brotalínurnar sýna tengingar við fráveitur nágrennabyggða í norðri og suðri en Veitur taka við skólpi frá Kópavogi, Mosfellsbæ, Seltjarnarnesi og hluta Garðabæjar og hreinsa það.
