# Skólphreinsistöðin í Hveragerði

Líffræðileg hreinsun skólps á Íslandi  
Málþing VAFRÍ - 8. nóvember 2012

Guðmundur F. Baldursson  
skipulags- og byggingarfulltrúi

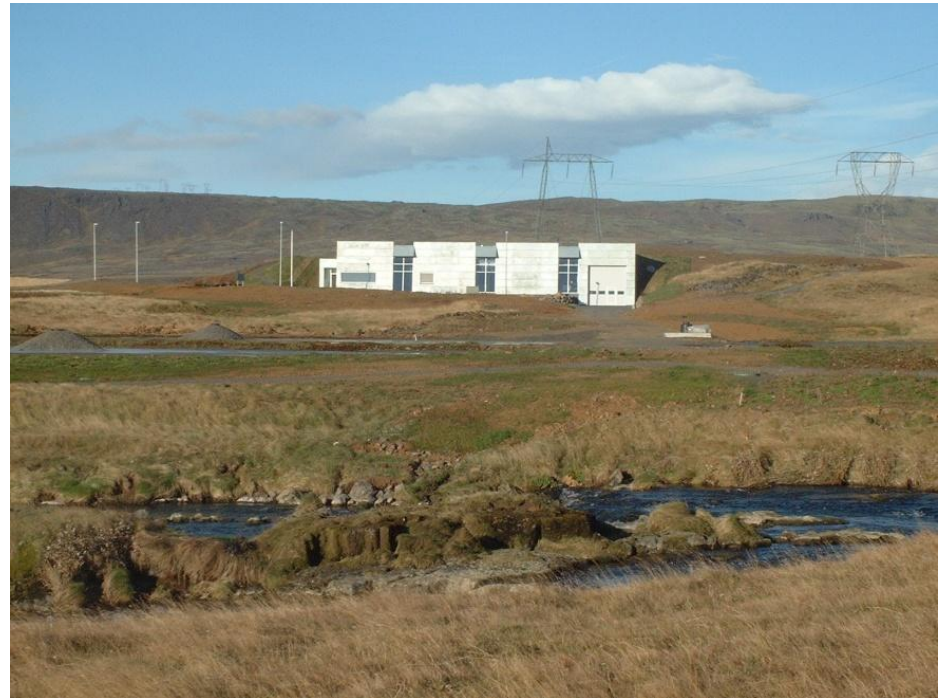
- Lífrænt álag: 4.500 pe.
- Meðal innrennsli skólps: 100 m<sup>3</sup>/klst.
- Hámarks innrennsli skólps: 150 m<sup>3</sup>/klst.
- Magn seyru: 150 m<sup>3</sup>/ári

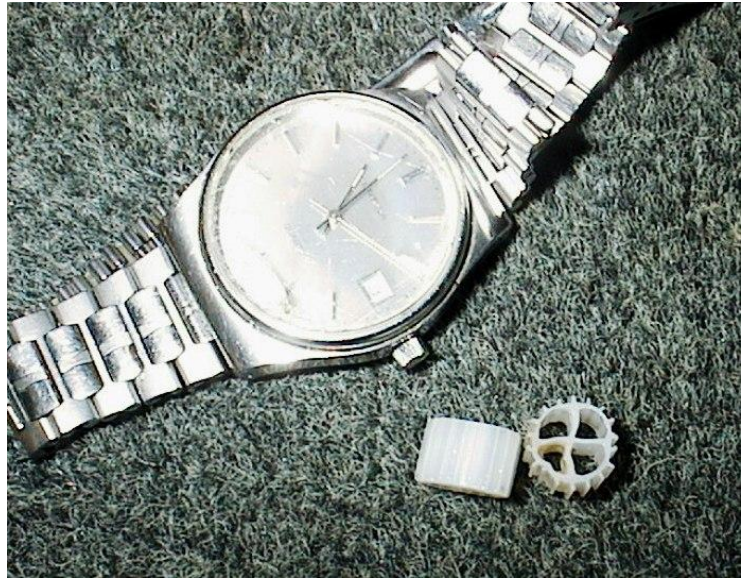
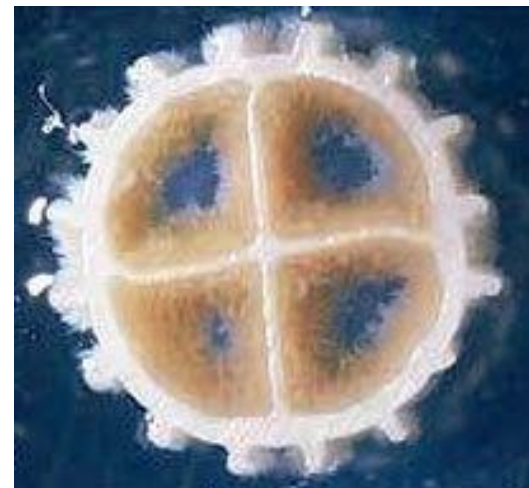
# Lífræn hreinsun - Kaldnes aðferðin

- Lífræn hreinsunin fer fram í kerum fylltum, af 2/3 hluta, með plastbitum frá Kaldnes.
- Með hjálp súrefnis framkallar örveruþekja á yfirborði plastbitanna, lífrænt niðurbrot.
- „Kaldnes“ hreinsistöðvar hafa verið starfræktar víða um heim, allt frá árinu 1990.

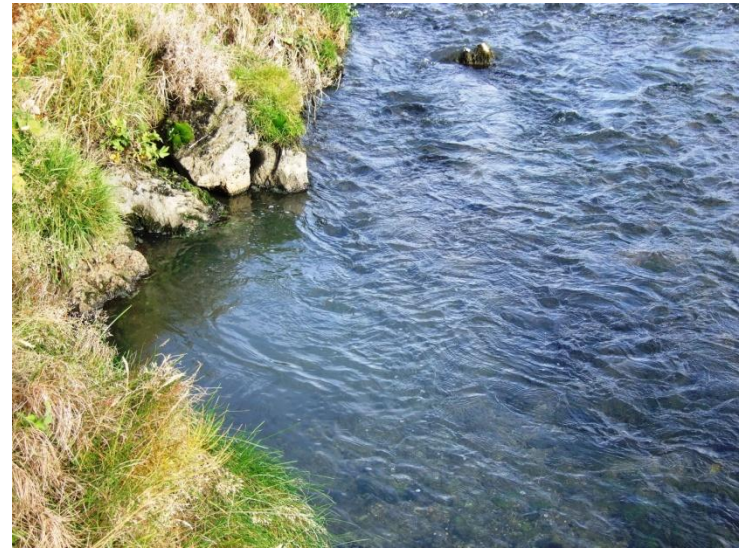
- BOD, minnkun um 90%
- COD 125 mg O<sub>2</sub>/l
- Svifagnir, minnkun um 90%
- Fosfór, minnkun um 30%
- Köfnunarefni, minnkun um 40%
- Gerlamengun, minnkun um 90%
- Sjónmengun hverfi

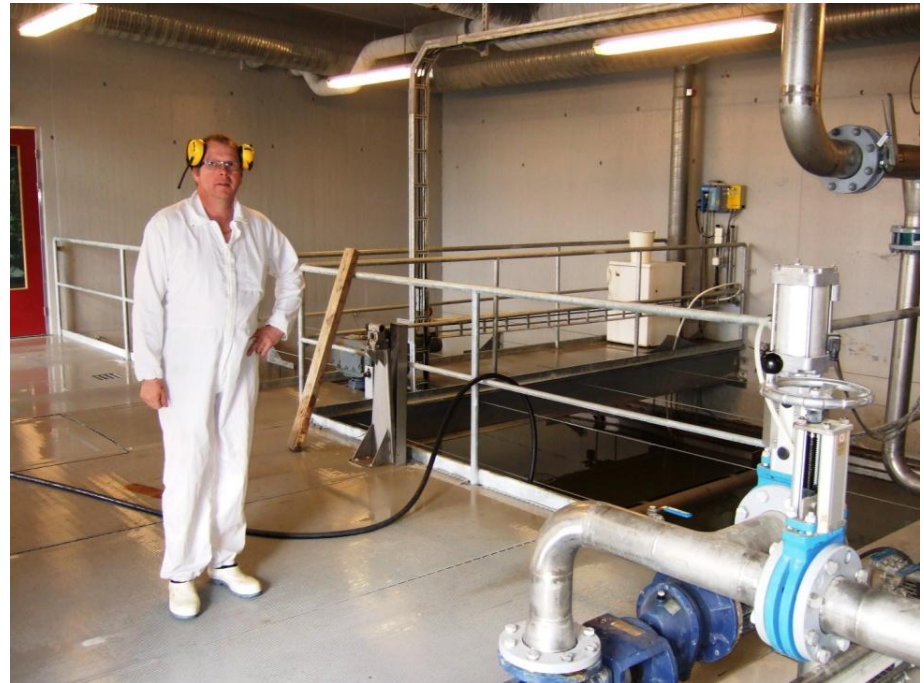
- Stöðvarhús: 650 m<sup>2</sup> 3.000 m<sup>3</sup>
- Byggingarkostnaður á núvirði: 490 mkr.
- Stærðir kera og malarsíu:
  - Fitu- og sandfang: 30 m<sup>3</sup>
  - Fituker 4 m<sup>3</sup>
  - Forfelliker: 120 m<sup>3</sup>
  - Tvö lífræn ker: 70 m<sup>3</sup>
  - Eftirfelliker: 275 m<sup>3</sup>
  - Seyruker: 130 m<sup>3</sup>
  - Seyruþykkjari: 30 m<sup>3</sup>
  - Malarsía: 4.500 m<sup>2</sup>

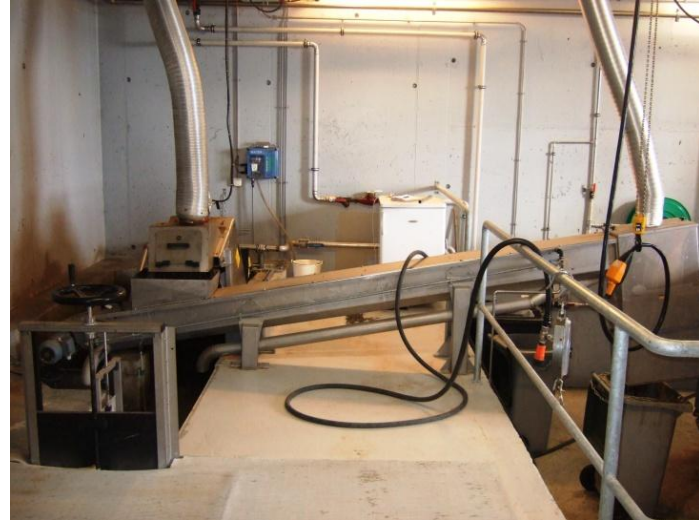
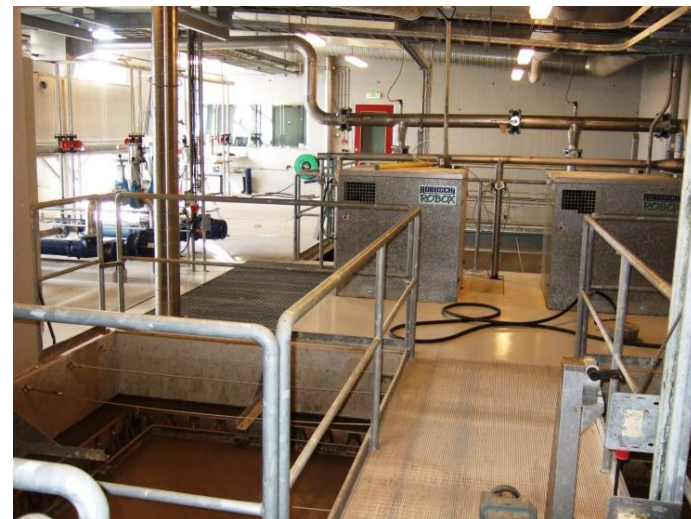
# Leið skólpsins um stöðina

1. Grófhreinsun
  2. Fitu- og sandfang
  3. Forfelliker
  4. Lífræn hreinsiker
  5. Eftirfelliker
  6. Malarsía
- Frá malarsíu rennur skólpið að viðtaka.

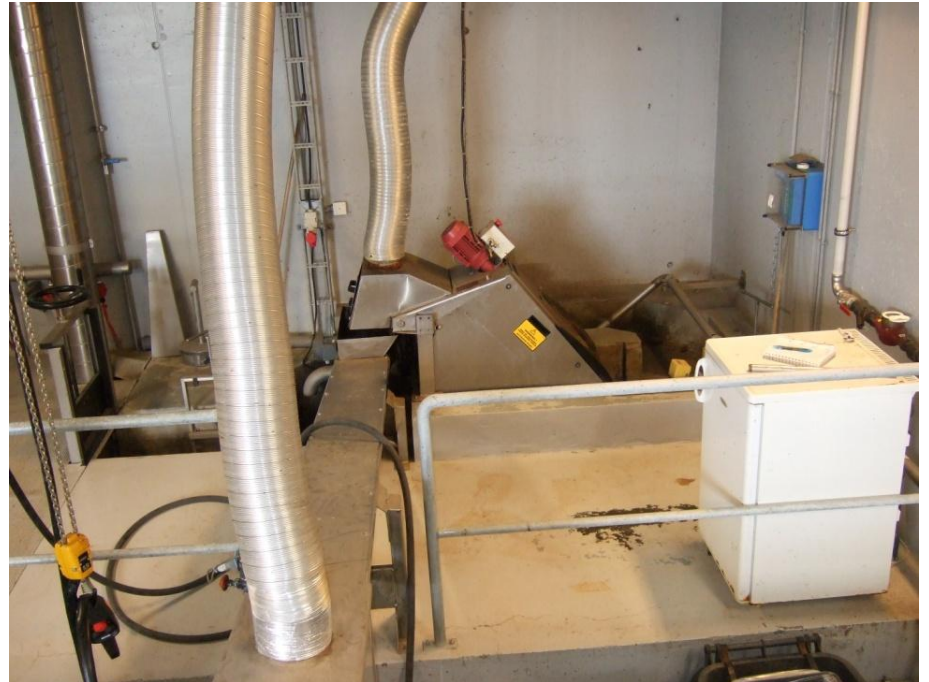
# Grófhreinsun

- Skólp úr aðveitulögn er forhreinsað í 3mm sigti.
- Grófa efnið fer á færibaldi í tunnu.

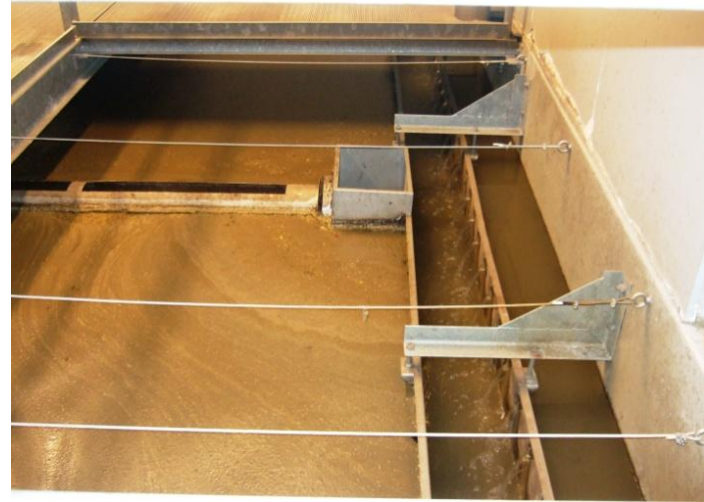
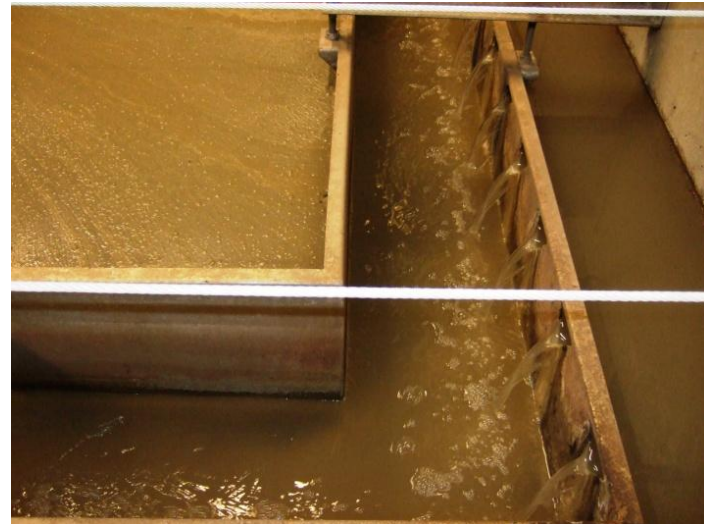
# Forfelliker

- Þar botnfellur seyra að hluta til. Henni er dælt yfir í loftað seyruker.
- Frá forfellikeri fer skólp yfir í lífræn hreinsiker.
- Forfelliker: 120 m<sup>3</sup>

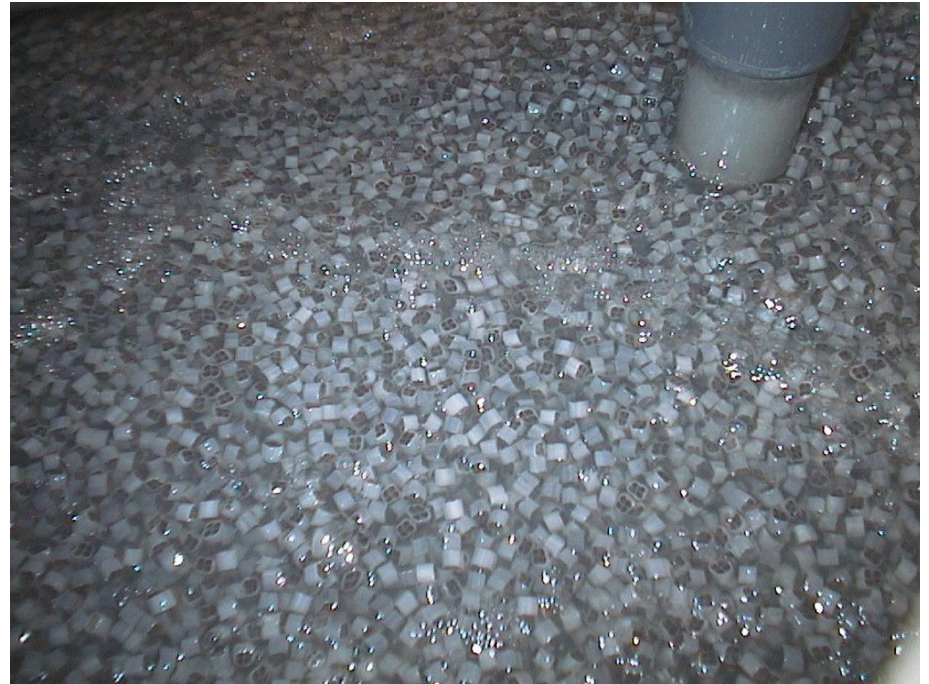
# Lífræn hreinsun

- Lífræn hreinsun fer fram í tveimur raðtengdum kerum.
- Lofti er blásið inn í kerin niður við botn til að viðhalda súrefnisríku ástandi skólpsins.
- Plastbitar svífa um í skólpinu og örverur á yfirborði þeirra brjóta niður lífrænu efnin.
- Rúmmál kera: 70 m<sup>3</sup>

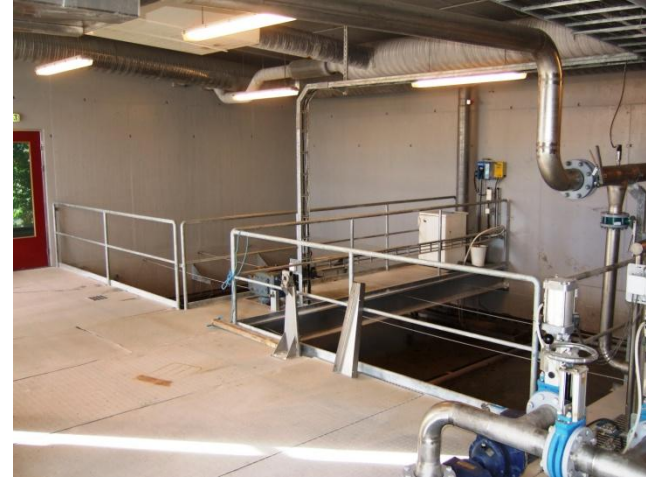
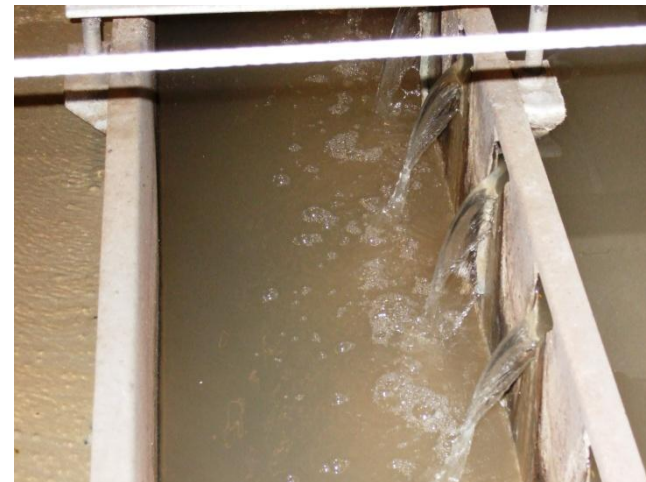
# Eftirfelliker

- Í kerinu botnfellur seyra. Henni er dælt yfir í loftað seyruker.
- Hreinsað skólp rennur að malarsíusvæði, sem staðsett er innan lóðar stöðvarinnar.
- Eftirfelliker: 275 m<sup>3</sup>

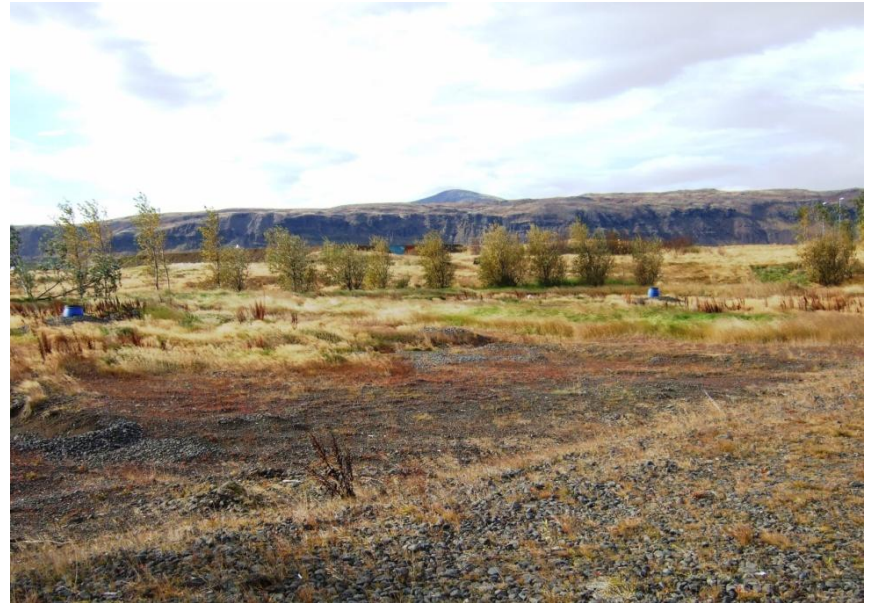
# Malarsía

- Í malarsíu verður enn frekara niðurbrot á lífrænum efnum, köfnunarefni og gerlum.
- Frá henni rennur skólpið, um drenlagnir, að viðtaka.
- Malarsíubeð: 4.500 m<sup>2</sup>

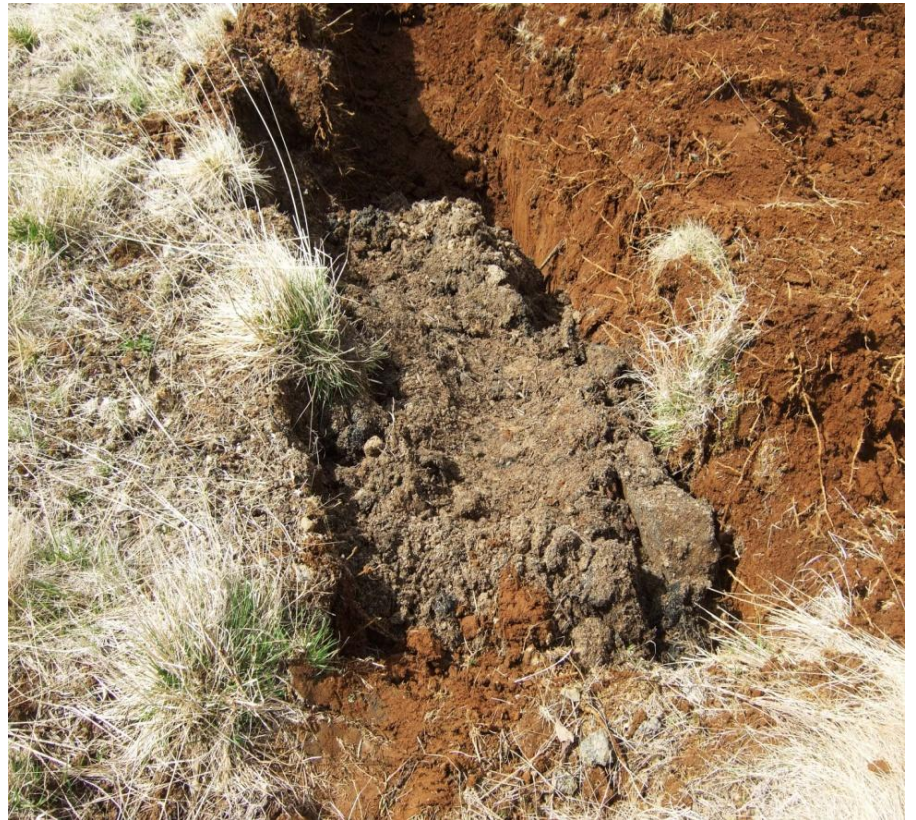
# Leið seyrunnar um stöðina

1. Loftað seyruker
2. Seyrupykkjari
3. Pólymer íblöndun
4. Seyruskilvinda
5. Seyrugámur
6. Seyrubeð

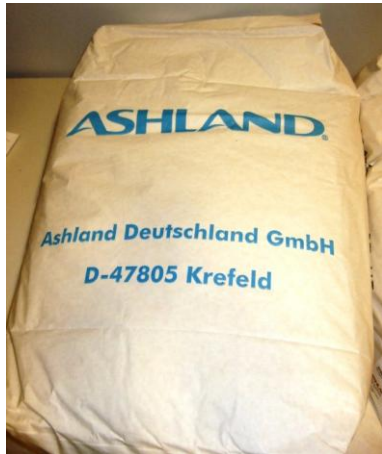
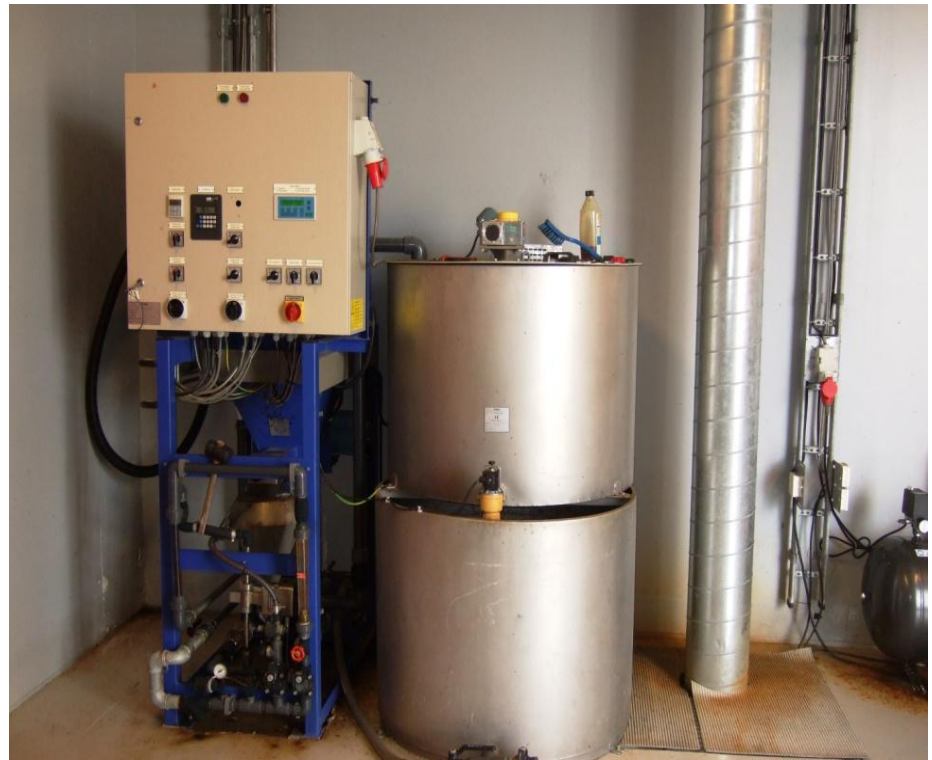
# Polymer íblöndun

- Pólimerduft er notað til íblöndunar í seyruna. Það hjálpar til við að skilja vökvann frá þurrefninu.

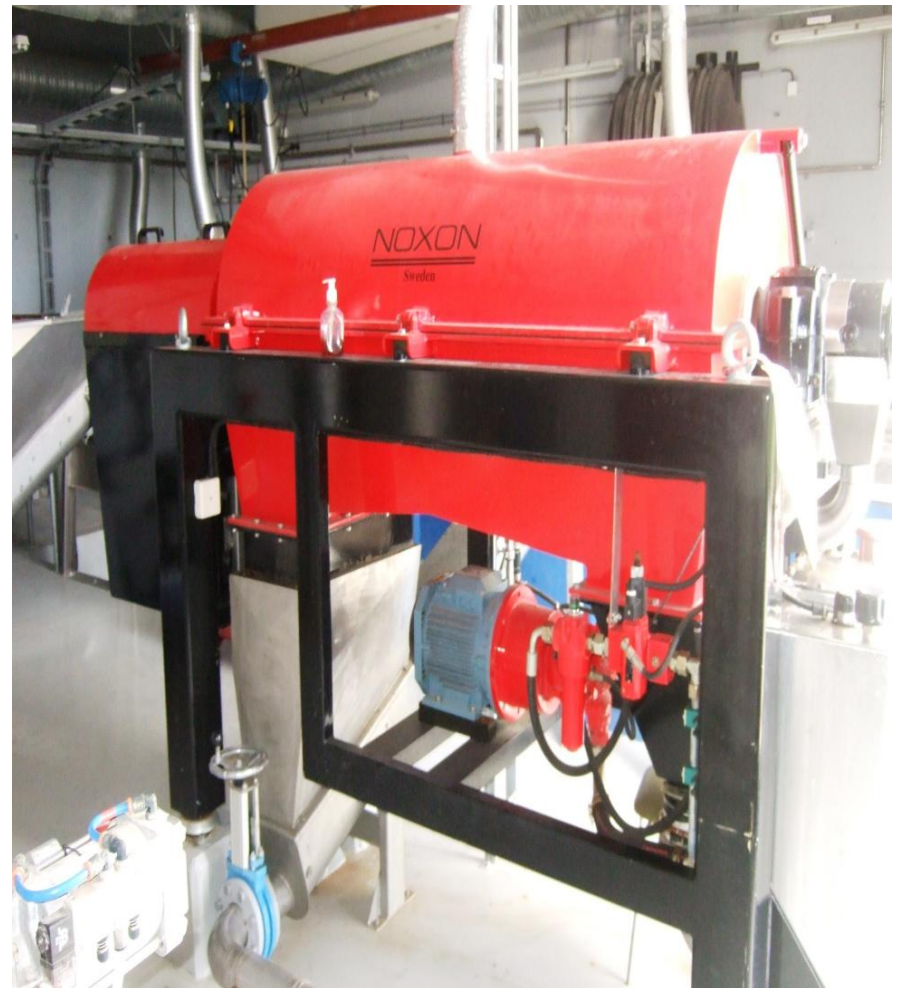
# Seyruskilvinda

- Í skilvindu nær þurrefnisinnihald seyrunnar allt að 25%.

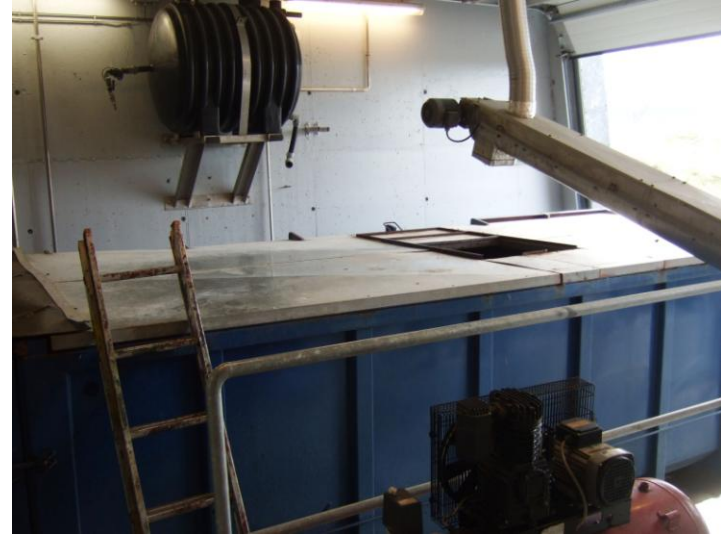
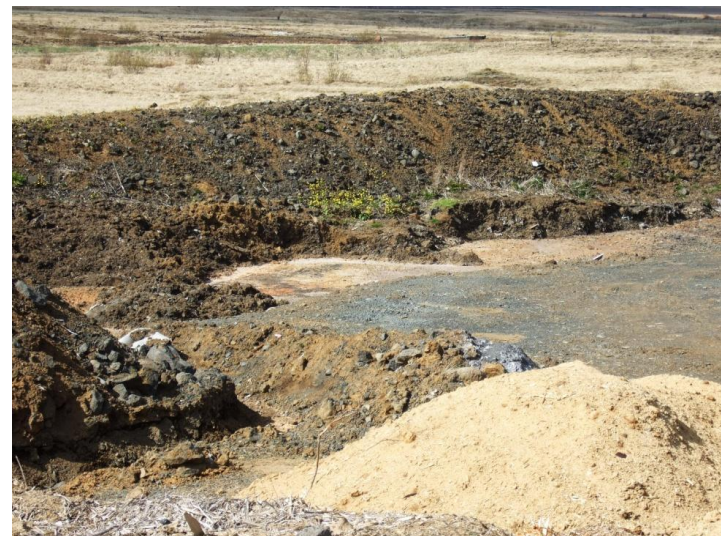
# Seyrugámur - Seyrubeð

- Frá skilvindu fer seyran yfir í seyrugám.
- Þaðan er hún flutt í seyrubeð, sem staðsett eru innan lóðar stöðvarinnar.
- Trjækurl er sett bæði undir og yfir seyruna. Það hjálpar til við rotnunina og dregur úr lykt.
- Í beðunum verkast seyran í 3-4 ár.

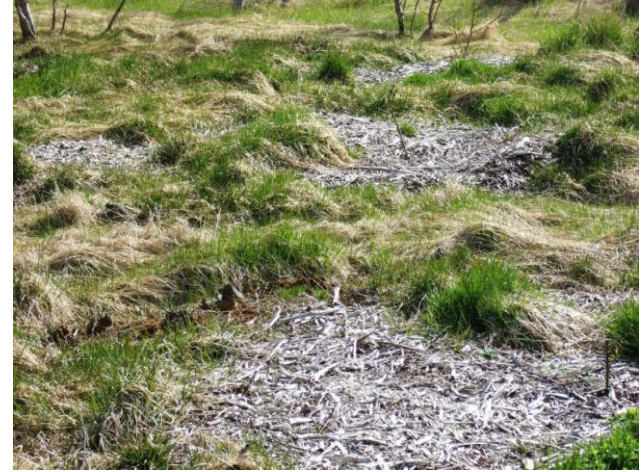
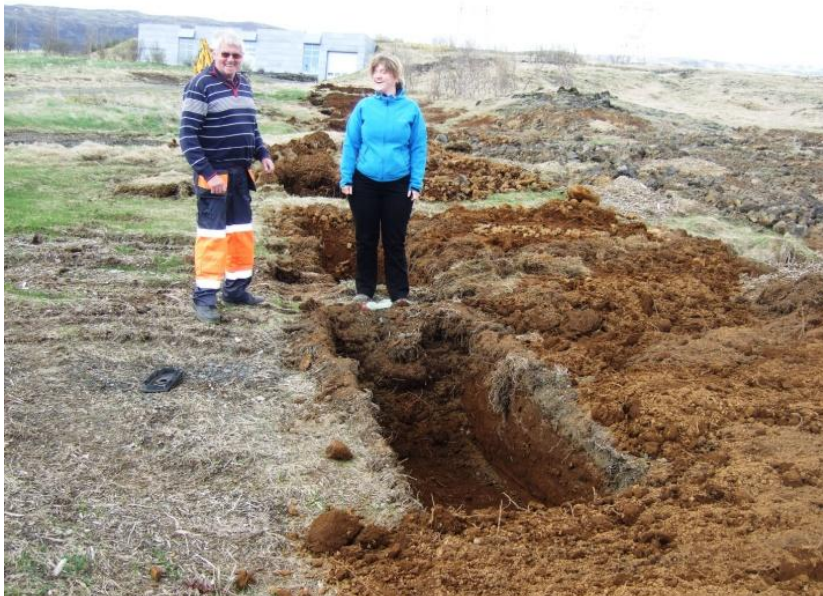
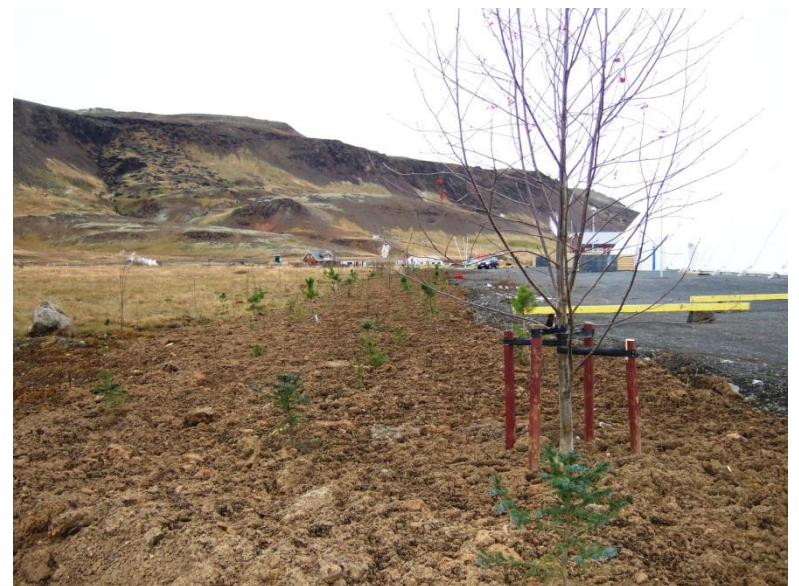
- Seyra nýtist sem áburður í skógrækt. Yfirborð hennar er hulið með trjákurli eða mold.

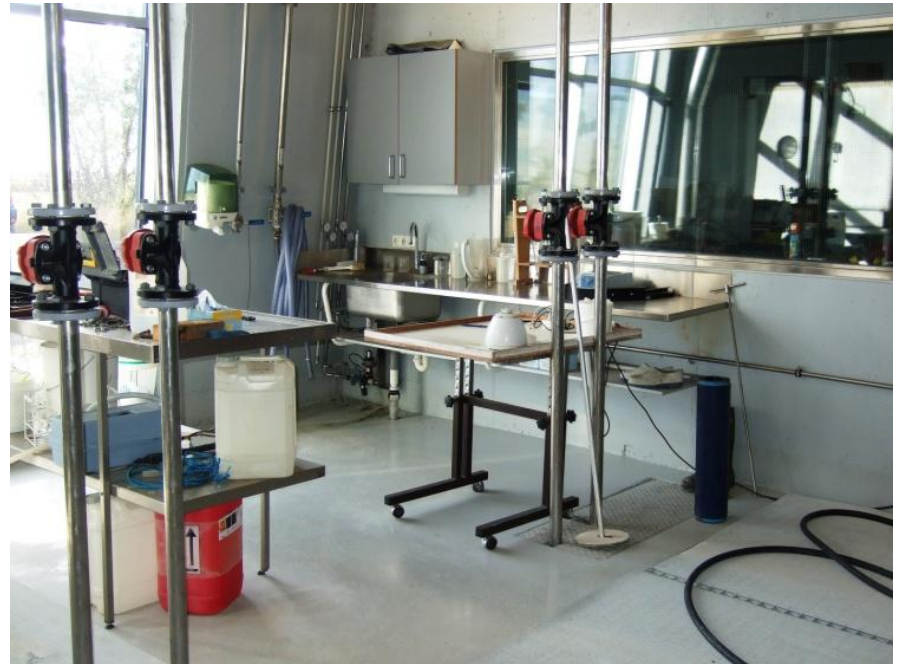
- Rennsli (100-150 m<sup>3</sup>/klst.)
- Svifagnir inn og út úr stöð
- Hitastig (25-27 °C)
- Sýrustig (pH)
- Súrefnisinnihald
- Þurrefnisinnihald seyru

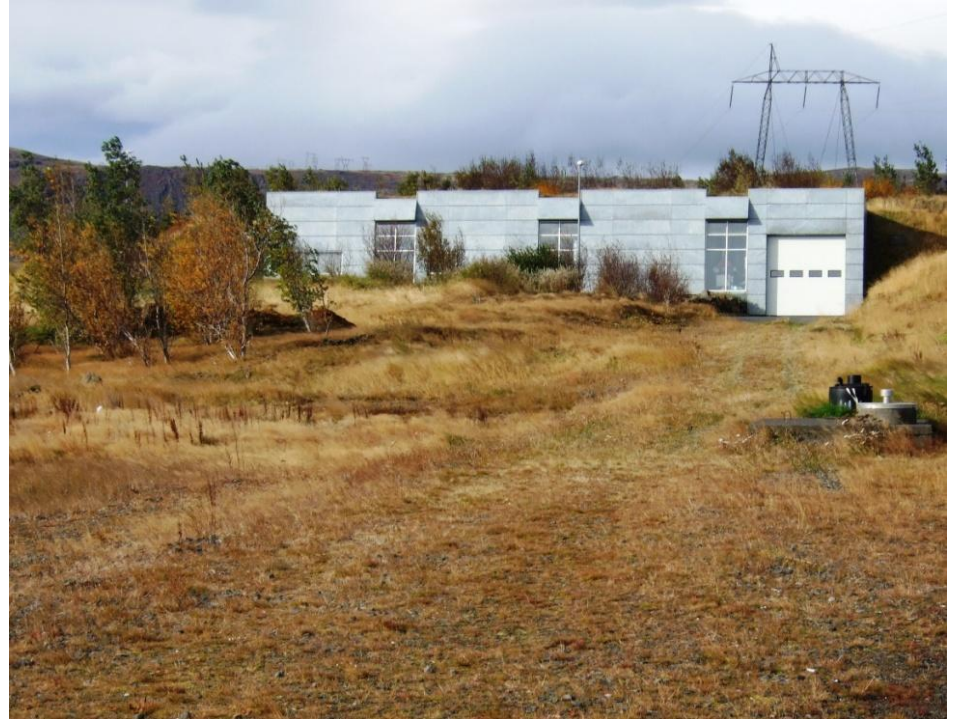
- Stöðin hefur verið rekin í 10 ár með viðunandi árangri.
- **Helstu viðhaldsliðir:**
- Mótorar og hraðastýringar
- Fjargæslu- og stýrikerfi
- Loftræsistokkar (tæringarvandamál)
- Rafbúnaður (rakatengdar bilanir)
