Brunavarnir

Skýrsla um eldsvoða á Stuðlum

Fossaleynir 17, 112 Reykjavík - 19. október 2024

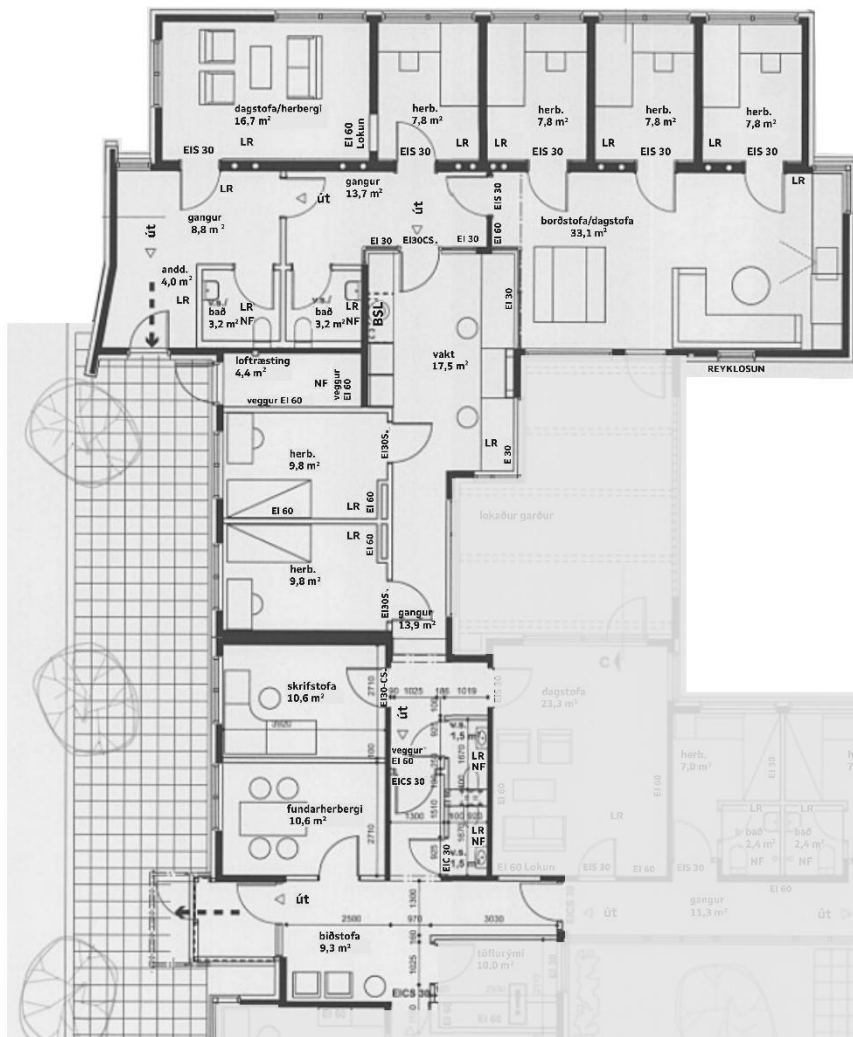
Mynd 1. Skipulag viðbyggingar skv. aðaluppdráttum, Fossaleynir 17, dagsett 23. mars 2021

Atburður sá sem hér er til rannsóknar var bundinn við neyðarvistunarrými sem staðsett er í viðbyggingunni. Þar af leiðir afmarkast rannsókn HMS og efni þessarar skýrslu við viðbygginguna og skipulag neyðarvistunarrýmisins. Neyðarvistunin skiptist í fjórar deildir sem innihalda m.a. móttökurými, svefnrými, afþreyingarrými, starfsmannarými og ganga. Á mynd 1 má sjá skipulag viðbyggingarinnar samkvæmt aðaluppdráttum.

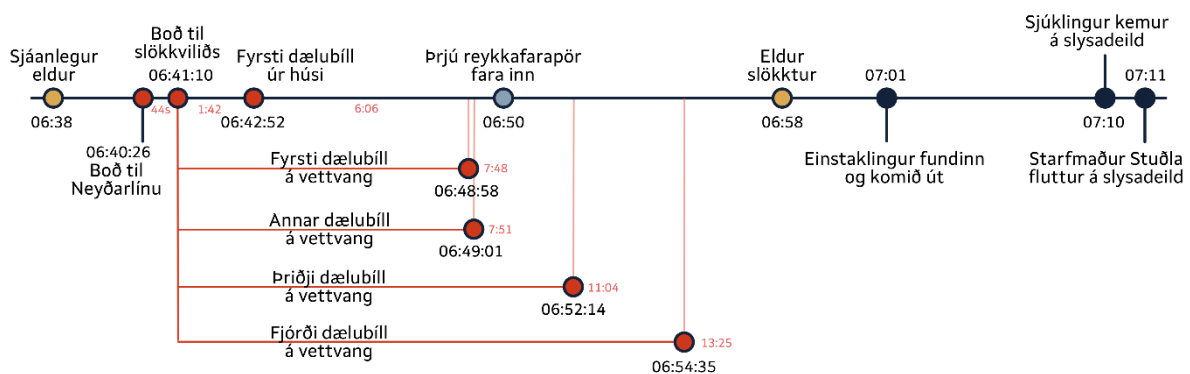
Mynd 6. Tímalína útkalls

Tilkynning barst Neyðarlínu kl. 06:40:26. Útkallið var strax flokkað sem F1 eldur í byggingu og var því um að ræða boðun í hæsta forgangi samkvæmt forgangs röðun viðbragðsaðila. Í lýsingu neyðarvarðar kemur fram að Fossaleynir 17, Stuðlar, sé flokkað sem stofnun án nánari skilgreiningar.

Boð bárust slökkviliði kl. 06:41:10. Greiningartími Neyðarlínu voru því 44 sekúndur, sem telst innan eðlilegra tímamarka. Í upphafsboðum til slökkviliðs var eldurinn sagður í dýnu og enginn innilokaður.
