# Ending vatnslagna

Sigurbjörn Búi Sigurðsson  
Tæknistjóri kalt vatn hjá OR

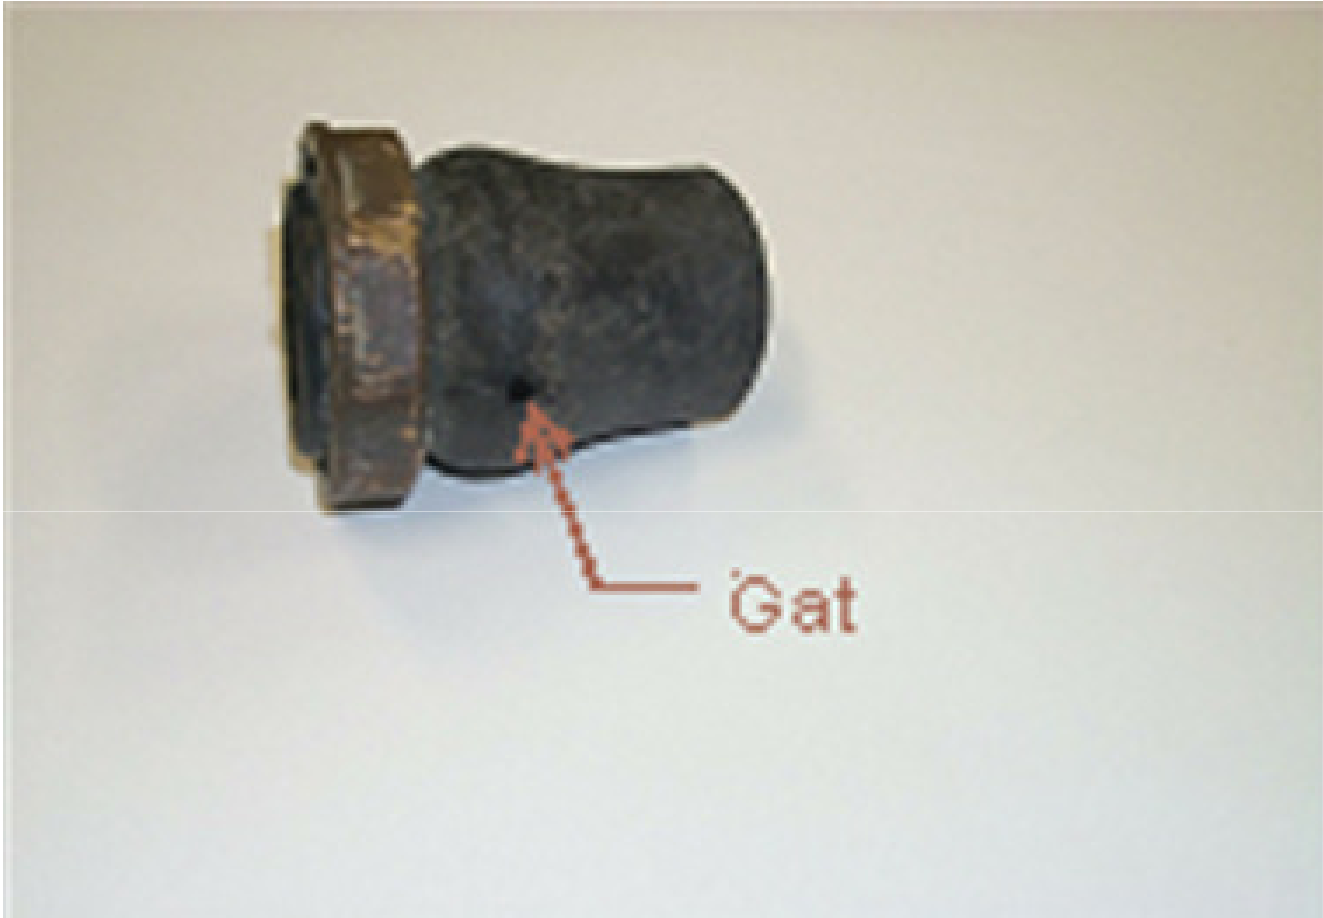
Höfum fengið bilanir upp við hús þar sem heitt vatn hefur runnið út úr húsi vegna millirennslis á heitu vatni

Ef heitt vatn rennur um plaströrin fara efni úr rörunum og þau missa mýkt sem er í þeim samt geta þau enst áfram ef ekki er mikil hreyfing á jarðvegi og þrýstingur er ekki mikill.

Það kemur oft fyrir að við finnum slík rör seinna. Þessum tilvikum hefur fækkað eftir að við fórum að setja þá reglu að einstreymisloki er settur á öll inntök.

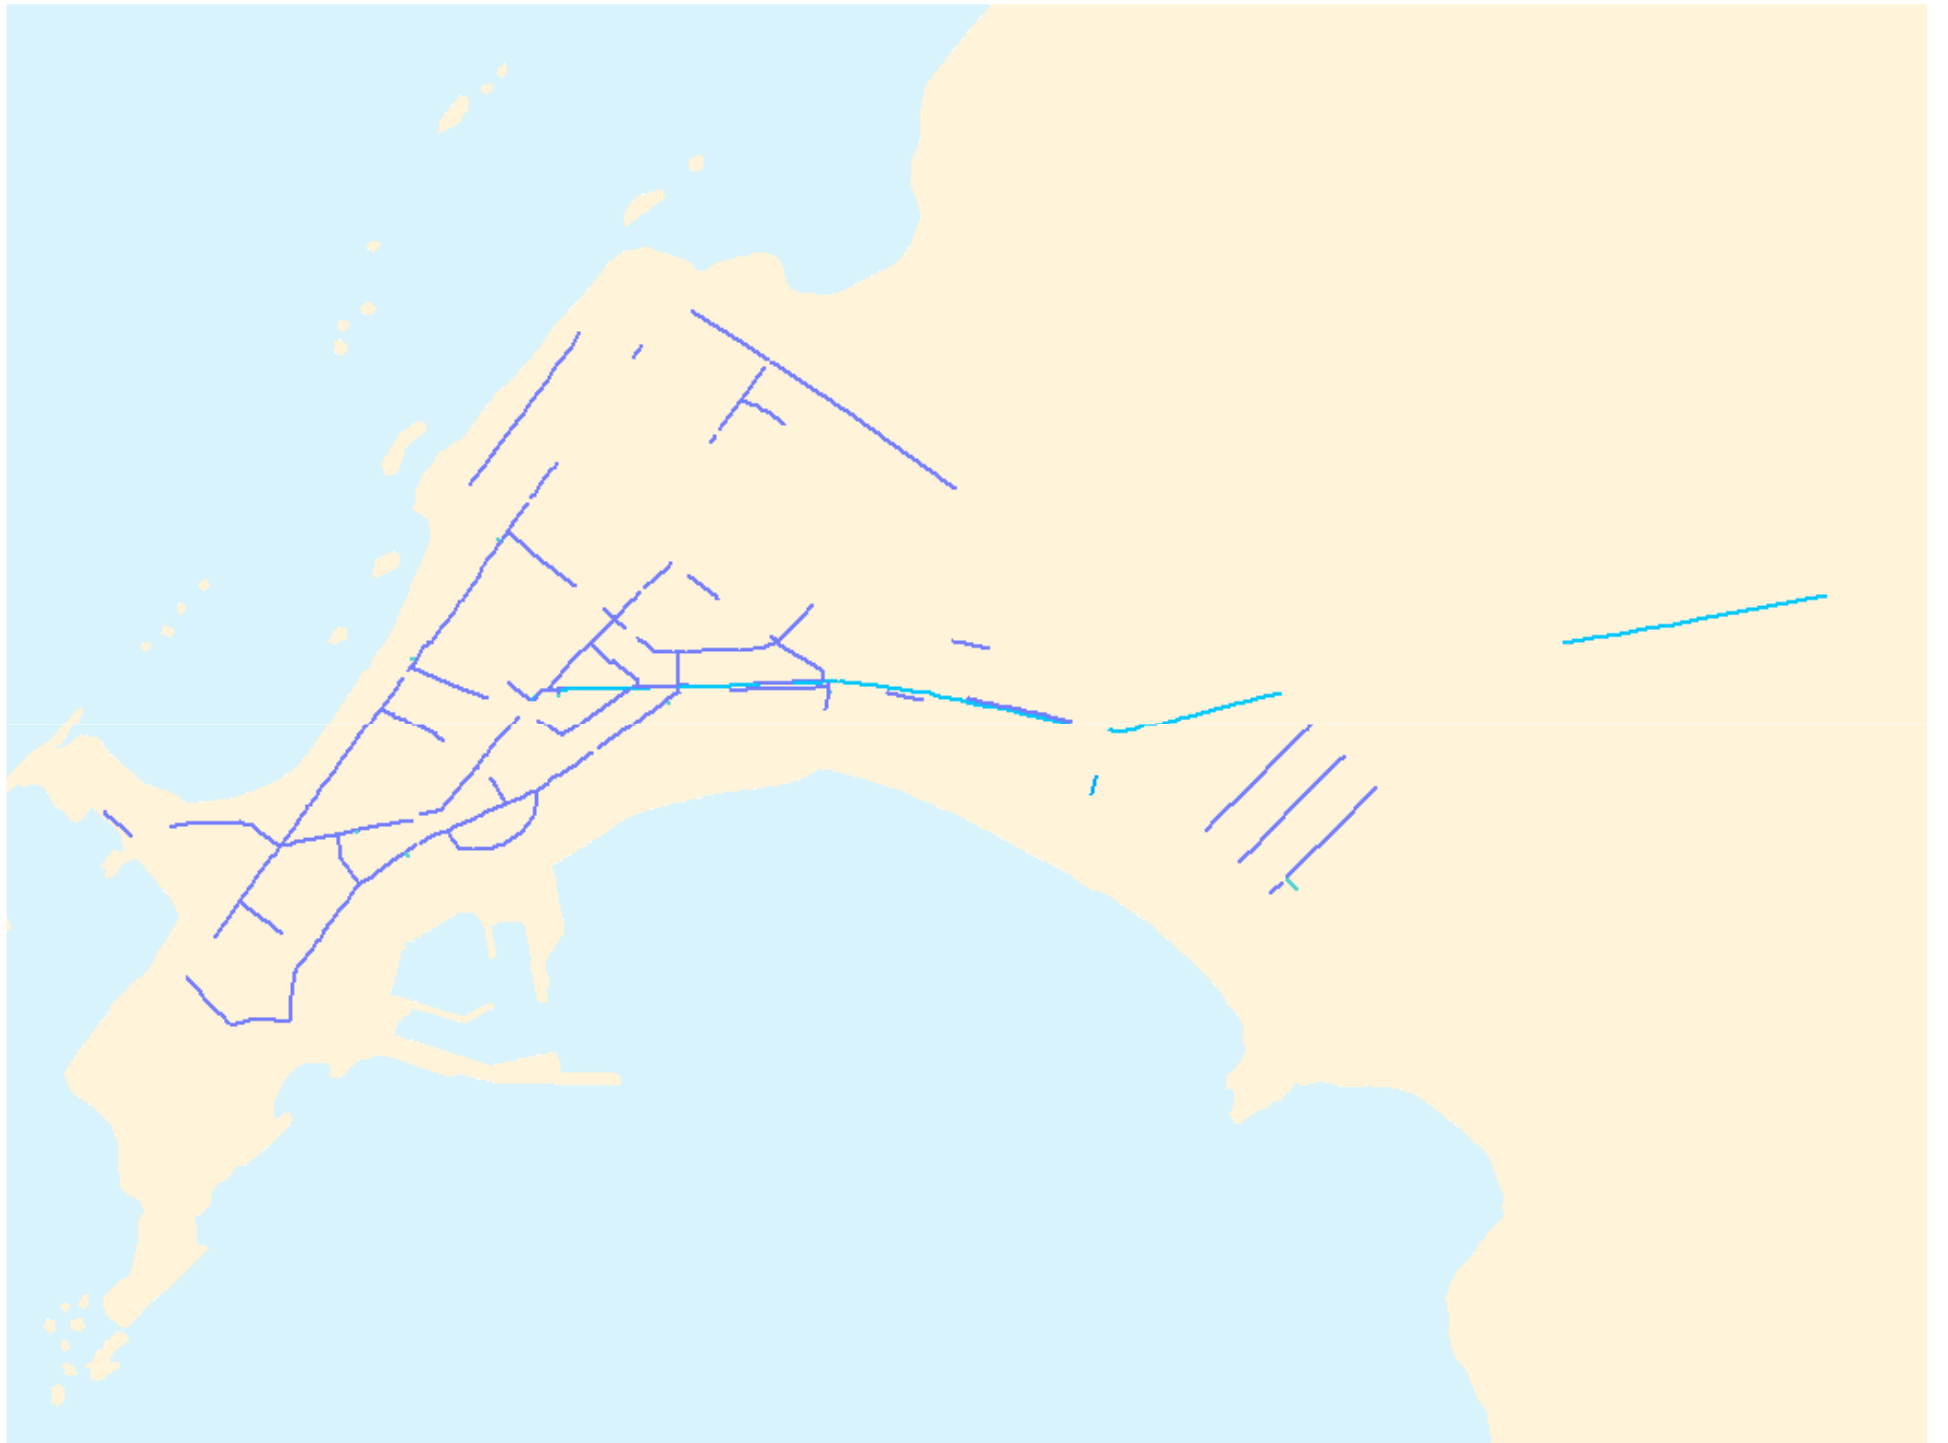
Á Akranesi eru 13,5 km af Asbesti enn í notkun af kerfi sem er um 90 km langt.

Samkvæmt GPÁ er um tvær gerðir að ræða, annarsvegar ljóst og önnur tegund dekkri.

Það virðist vera að ljósari tegundin morkni með tímanum og verði lek en dekkri tegundin hefur ekki bilað og gæti hæglega enst marga tugi ára enn.

Tvær aðferðir eru við samsetningu asbests, annars vegar lausar múffur úr asbesti með gúmmíhringjum til þéttingar.

Hins vegar eru rörin sett saman með boltahólkum úr stáli þar sem stálboltar herða að gúmmílista til þéttingar.

Þessir boltar hafa verið að slitna vegna tæringar og skapa leka.

Þetta er meðal annars ástæða þess að þurfti að endurnýja aðveitu kalda vatnsins á Akranesi ofan úr fjalli, rörin voru sem ný en leki var á mörgum múffum. Í Reykjavík eru innan við 500 m af asbesti.
