**M.S. ritgerð**

**í byggingarverkfræði**

## **Eldvarnir eldri timburhúsa á Íslandi**

Hvernig er hægt að meta þær og bæta?

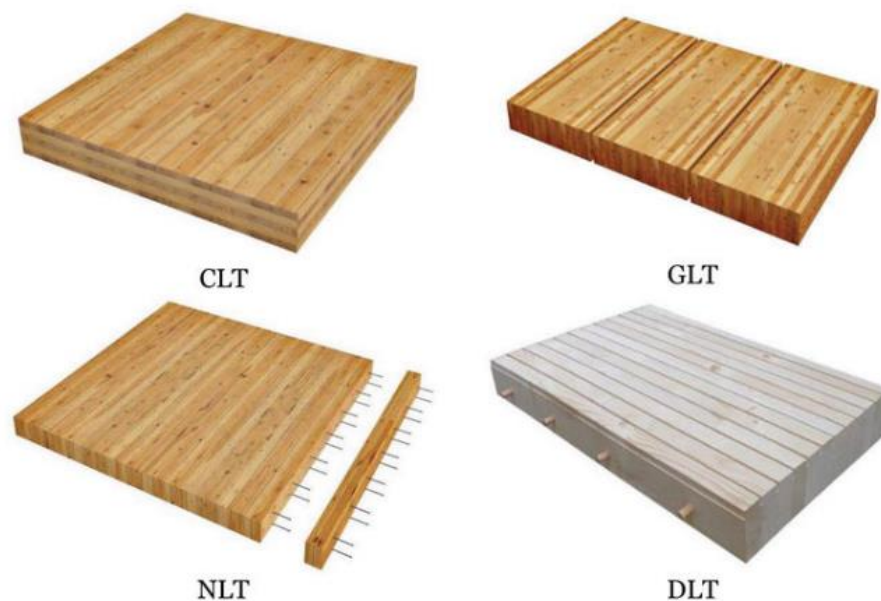
Mynd 2 - Afurðir timburs notaðar í byggingariðnaði (Gong, 2019).

Gegnheilt timbur á Íslandi er flokkað sem burðarviður og smíðaviður og skal það vera vottað og eiginleikar þess skilgreindir samkvæmt stöðlum (Sævar Hreiðarsson, 2017). Timbur sem notað er í mannvirkjagerð hefur þó orðið fyrir breytingum á seinustu árum, nú er ekki einungis verið að vinna með gegnheilt timbur heldur eru komnar bætтар timburvörur sem hafa fyrirsjáanlegri eiginleika, eru einsleitari í uppbyggingu og með aukinn styrk og stífleika í samanburði við gegnheilt timbur. Þessum nýju afurðum er ætlað að koma í stað steypu og stáls fyrir stærri einingar líkt og veggi. Þær flokkast undir massa timburafurðir eða MTP (e. Mass Timber Products) og hér verður stuttlega fjallað um fjórar þeirra; CLT, GLT, NLT og DLT (Gong, 2019). Hægt er að sjá muninn á þeim á mynd 2.

CLT stendur fyrir krosslímmt timbur (e. cross laminated timber) og eru það nokkur lög af timbureiningum sem liggja alltaf í sitthvora áttina og eru þar af leiðandi yfirleitt í 3, 5 eða 7 lögum. Á mynd 2 er hægt að sjá 5 laga CLT einingu. Lögin liggja annaðhvort samsíða trefjastefnu eða þvert á trefjastefnu, mikilvægt er því að framleiða og setja upp einingarnar rétt miðað við kraftana sem munu verka á eininguna (Gong, 2019).

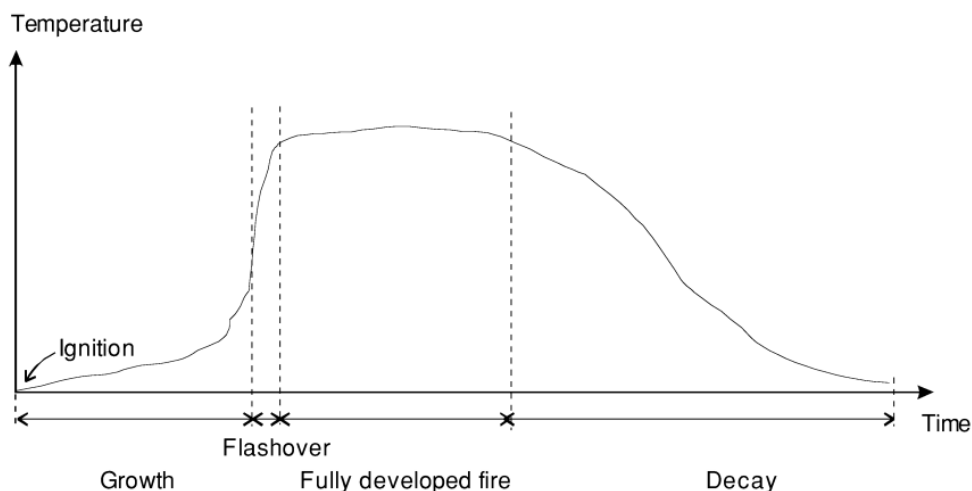
Mynd 8 - Hitastig bruna yfir ferli hans (Karlsson og Quitiere, 2000).

Mynd 8 sýnir brunaferlið, allt byrjar á íkveikju en eftir það vex eldurinn (e. growth) samhliða útbreiðslu reykklags og hitaaukningu. Hitageislun frá reyklaginu ásamt eldsútbreiðslu veldur því að orkulosun verður mikil og hröð, hitastig getur farið upp í 500-600°C, og yfirtendrun (e. flashover) á sér stað. Þessu tímabili bruna er skipt upp í fyrir- og eftir-yfirtendrun (e. pre- and post-flashover) en eftir yfirtendrun þá telst bruninn fullþroskaður (e. fully developed fire) og rými getur verið alelda í nokkra klukkutíma, eða svo lengi sem nóg er af eldsneyti og súrefni. Þá er bruninn orðinn súrefnisháður frekar en eldsneytisháður, óbrunnið gas getur leitað í opnur sem leiða til þess að eldtungur standa út um glugga og hitastig getur verið 700-1200°C. Minnkað eldsneyti veldur minnkun á orkulosun sem leiðir til þess að eldurinn fer hnignandi (e. decay) og deyr að lokum (Karlsson og Quitiere, 2000; Faesey og Buchanan, 2002).

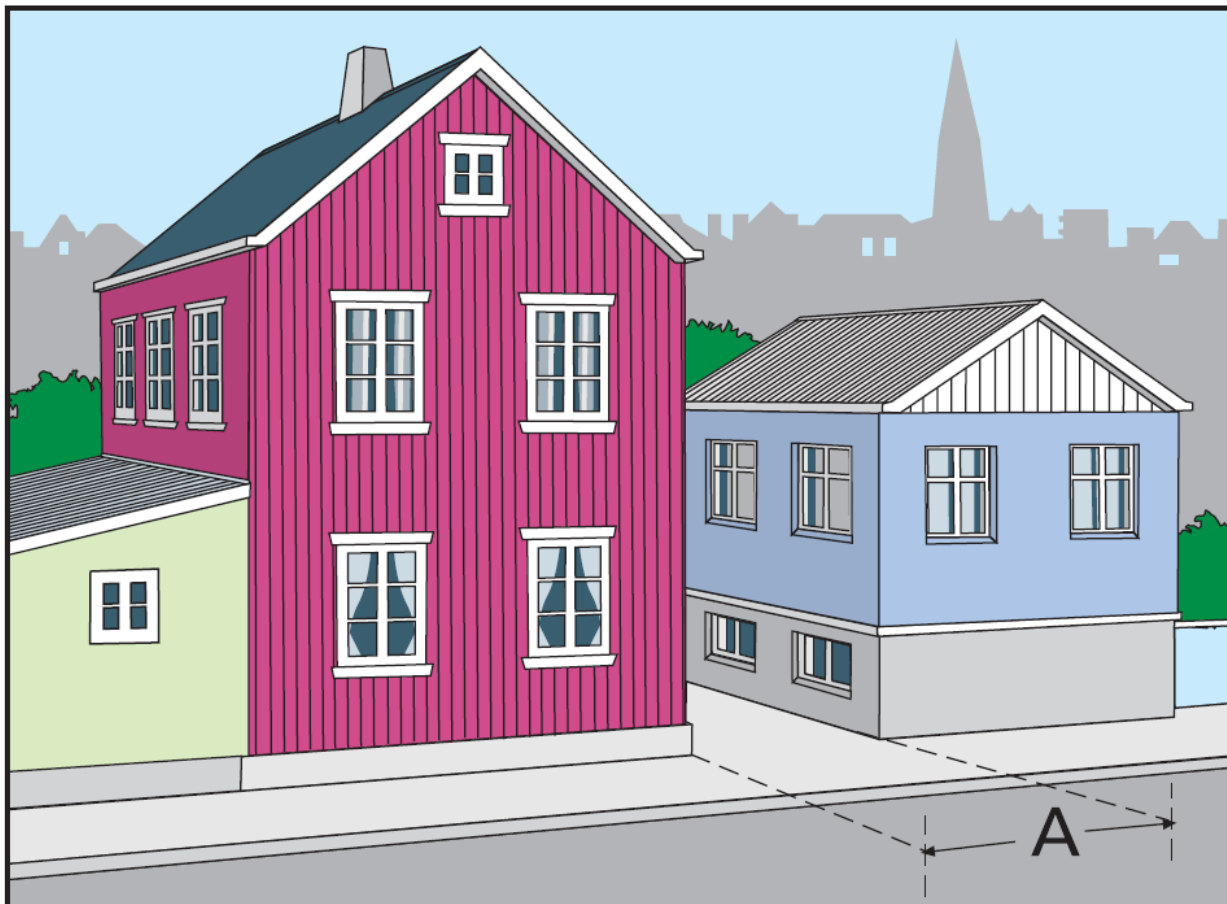
## 1. Fjarlægðir í næstu hús

Fjarlægðarkröfur milli húsa í byggingarreglugerð taka mið af brunapoli útveggja og gerð útveggjaklæðninga, enda ræðst hættu á útbreiðslu elds milli húsa að miklu leyti af fjarlægðinni á milli þeirra. Eldtungur út um glugga og hitageislun frá þeim eru ráðandi þættir varðandi þessa hættu. Einkunn fyrir þennan þátt tekur mið af fjarlægð milli húsa.

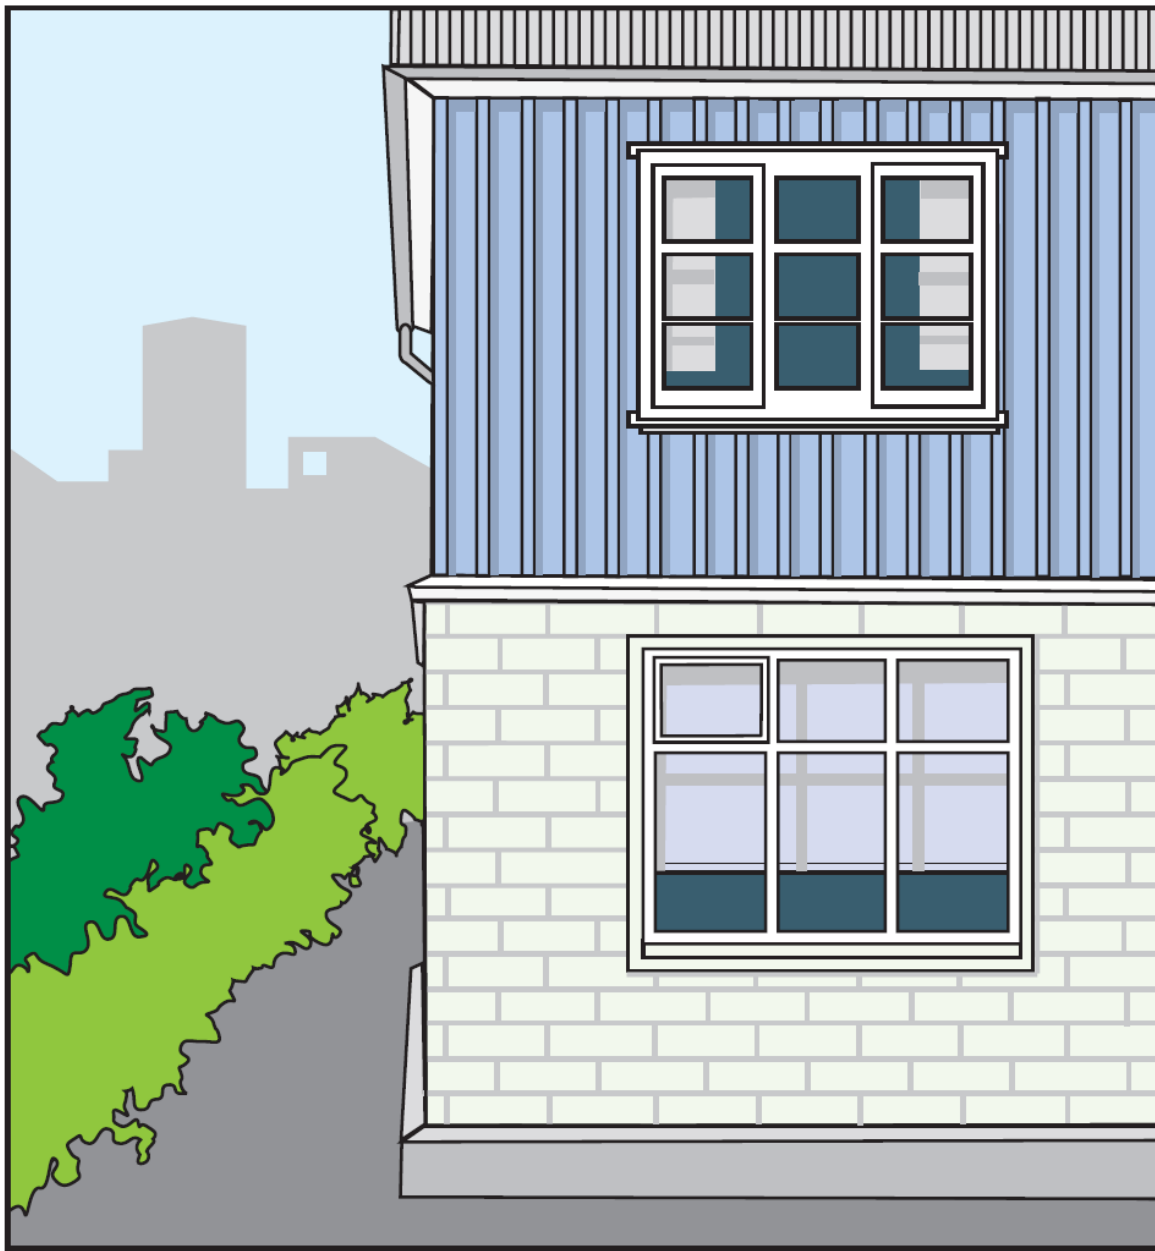
Útveggjaklæðningar húsa geta breitt út eld milli hæða hvort sem hann á upptök sín utan við bygginguna eða innan hennar. Efni útveggjaklæðningu getur því haft veruleg áhrif varðandi hættu á útbreiðslu elds á milli hæða utanhúss.

Hér er gefin einkunn fyrir hversu stór hluti útveggjar er með brennanlegri útveggjaklæðningu.

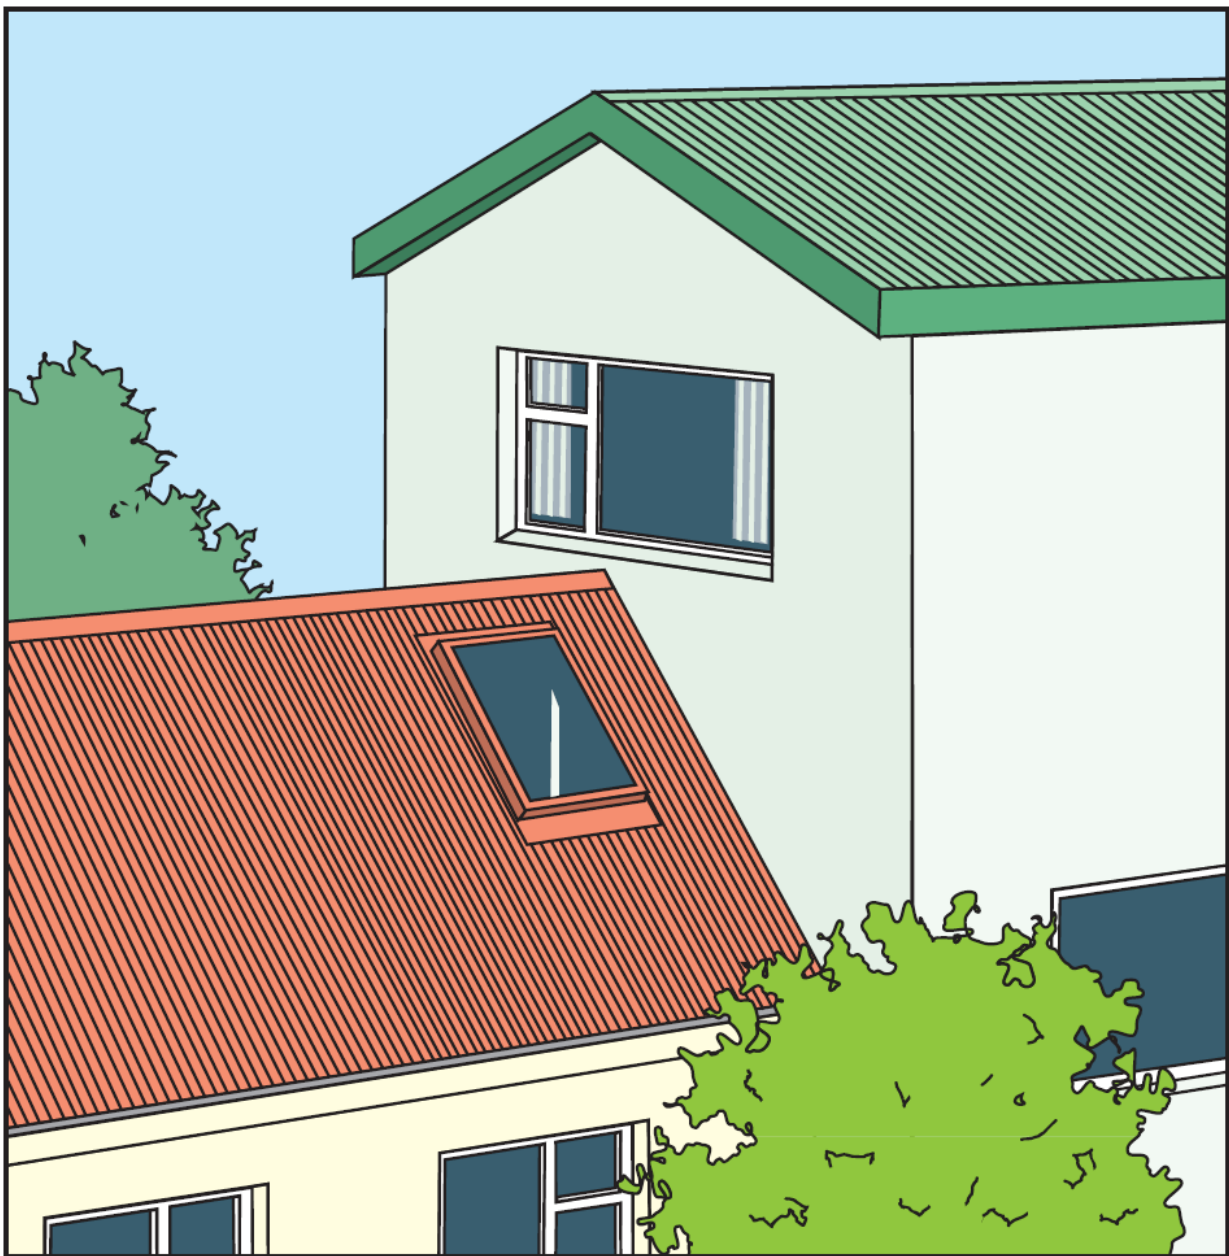
Hæðarmunur sambyggðra húsa getur valdið útbreiðslu elds frá lægra húsi yfir í það hærra. Þakgerð og brunapól þaks, gluggar á þaki og önnur þakop í lægra húsinu eru ráðandi varðandi þessa hættu.

Einkunn er gefin út frá brunapóli þaks og gerð glugga ásamt láréttri fjarlægð þess frá nærliggjandi hærra húsi.

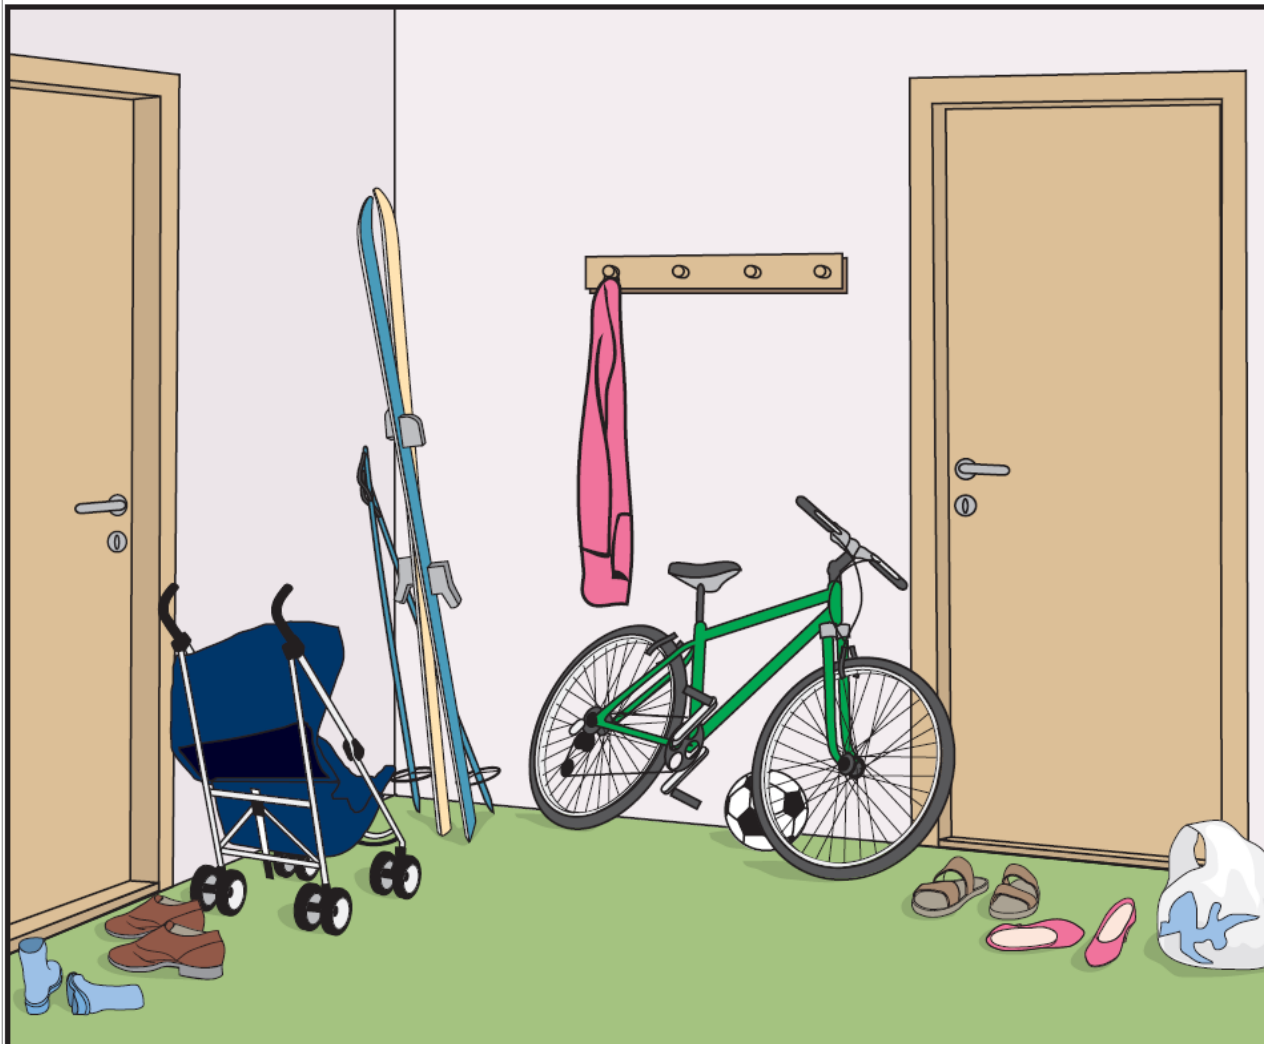
Geymsla dóts eða draslsöfnun í sameiginlegum flóttaleiðum getur verið ráðandi þáttur varðandi hversu hratt eldur breiðist út innan húsa og því mikilvægt að vel sé gengið um þessi rými og að drasl- og dótasöfnun í þeim sé í lágmarki.

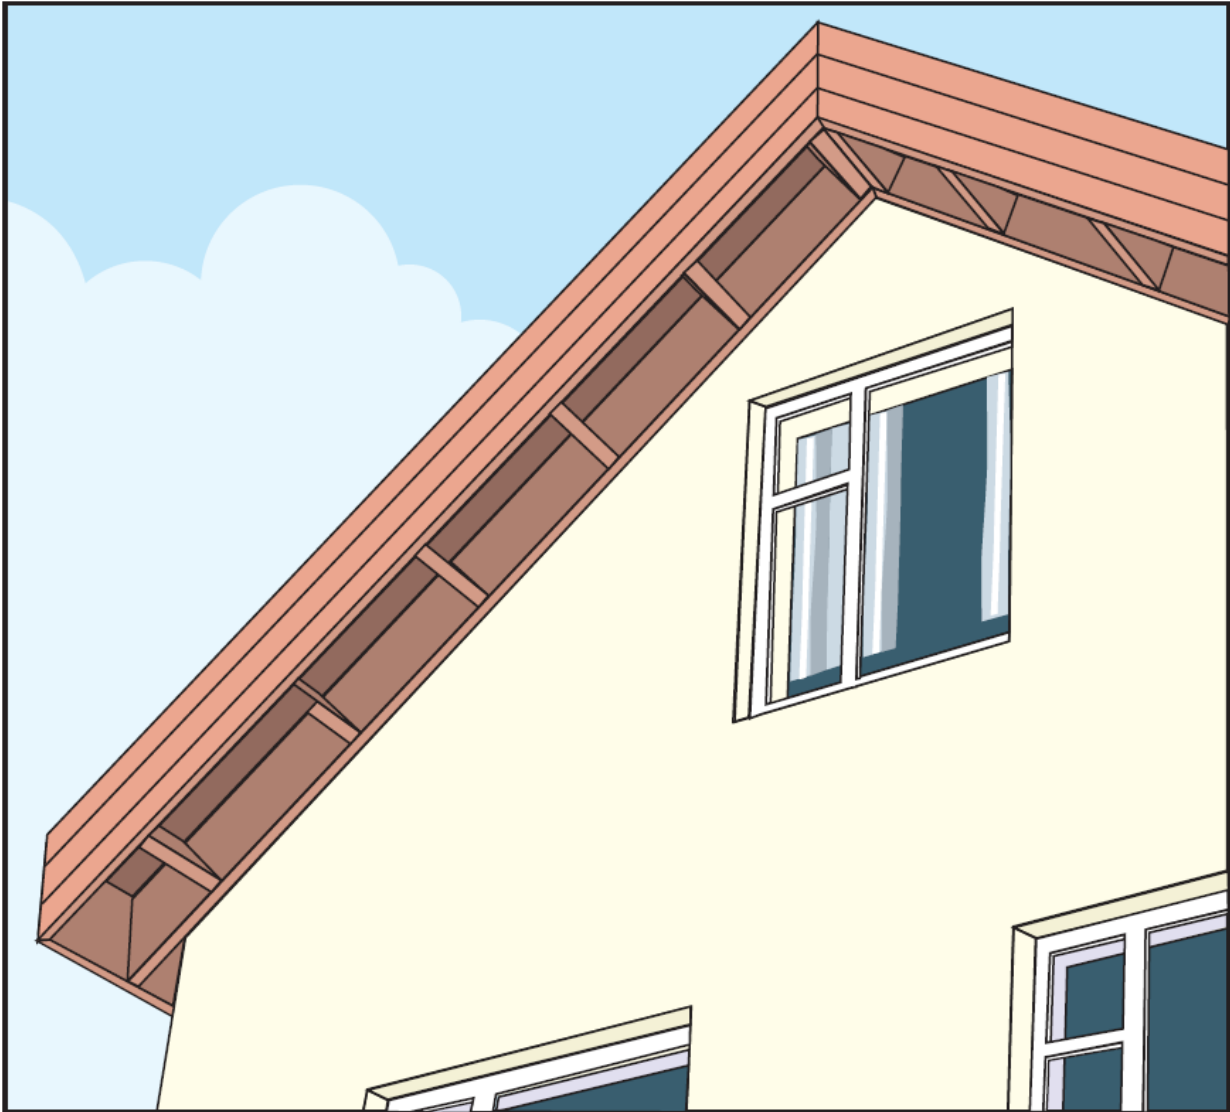
### 13. Þakkantar

Útbreiðsluhætta elds upp í og inn á þakrými (eða háaloft) er meiri ef þakkantur hússins sem er oft úr timbri er útkragandi. Þetta á sérstaklega við ef þessi útkragandi þakkantur er beint fyrir ofan glugga og fjarlægð milli glugga og þakkantarins er lítil.
