Saurgerlar í sjó við Grundarfjarðarbæ

Skýrsla unnin að beiðni Grundarfjarðarbæjar

Mai 2003

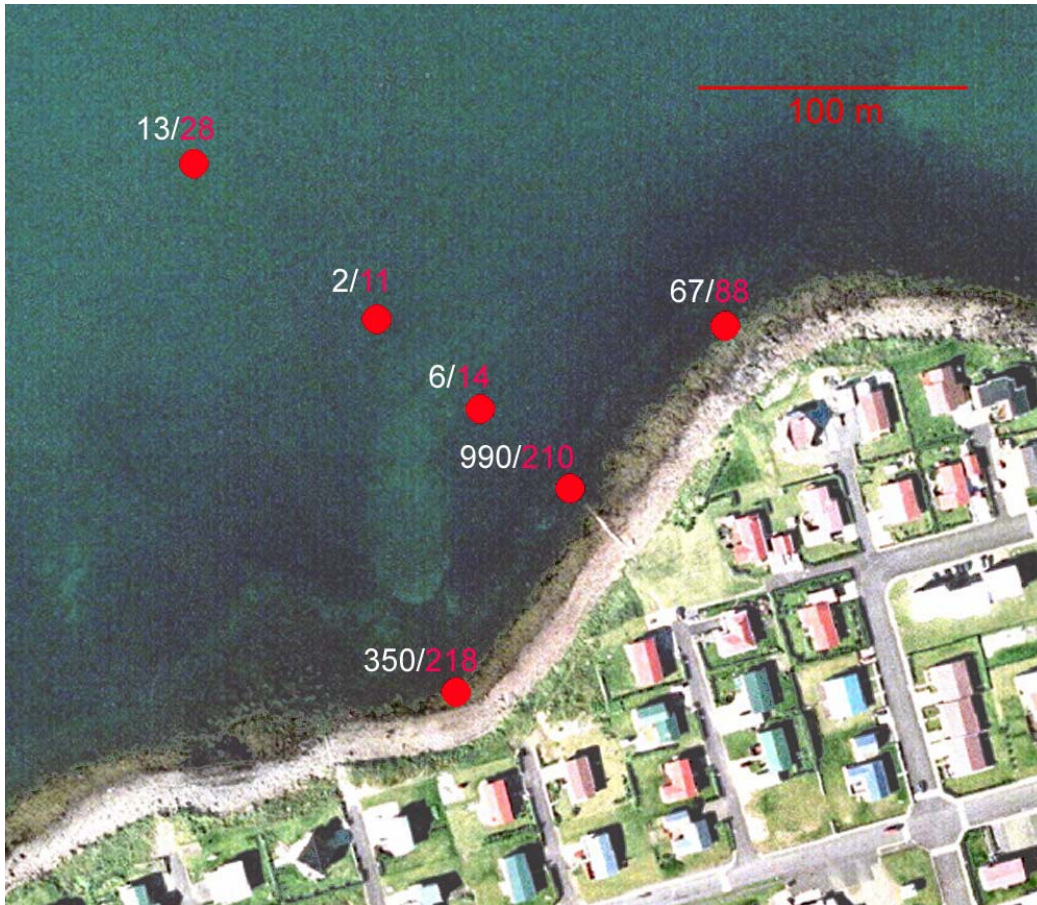
Fjöldi saurkóligerla í sýnum sem tekin voru við Sæból var á bilinu 1-990 en fjöldi enterokokka á bilinu 3-218 í 100 ml. Mestur var fjöldi gerla við útrásaropið, sérstaklega á stórstreymi 20. febrúar. Gerlafjöldi hvorrar gerðar fór ekki yfir 100 í 100 ml sýnum sem tekin voru í 50 m fjarlægð eða meira frá útrásaropinunni, ef frá eru talin gildi í fjöru 100 m frá útrásaropi 20. febrúar (7. og 8. mynd, 9. og 10. tafla í viðauka). Hlutfallið milli saurkólí- og enterokokkagerla á hverjum stað var frá 0,13-4,71.

7. mynd. Fjöldi saurkólí- (hvítir stafir) og enterokokkagerla (rauðir stafir) í 100 ml sýnis við útrásina við Sæból í Grundarfirði á stórstraumsflóði 20. febrúar 2003.

Athyglisvert er að við útrásina við Sæból mældist töluverður fjöldi saurgerla í fjöru 20. febrúar sem bendir til þarfar til að lengja útrásina. Í Grundarfirði, eins og víðast annars staðar, hefur verið leitast við að spara fjármagn með því að leiða skólpið út í vikur og voga en það eykur mjög hættuna á uppsöfnun mengunar yfir leyfileg mörk eins og í þessu tilfelli.

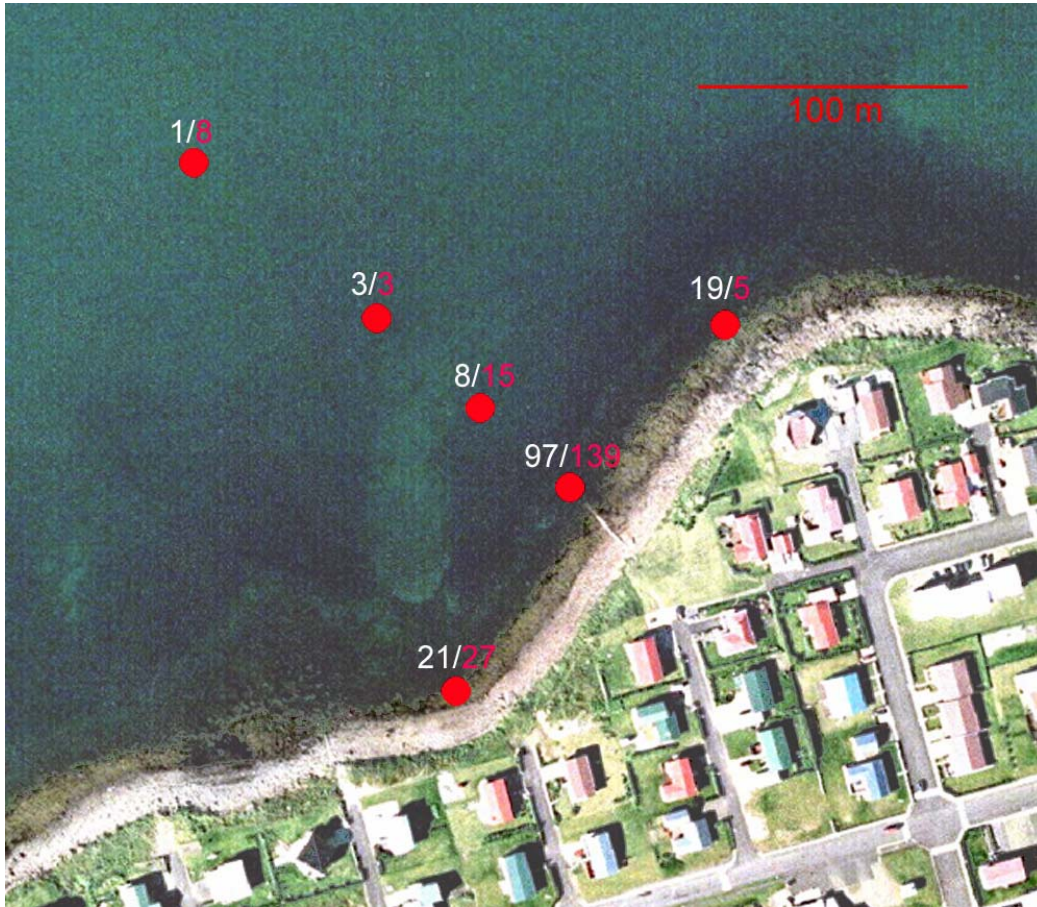
8. mynd. Fjöldi saurkólí- (hvítir stafir) og enterokkagerla (rauðir stafir) í 100 ml sýnis við útrásina við Sæból í Grundarfirði á smástraumslóði 13. mars 2003.

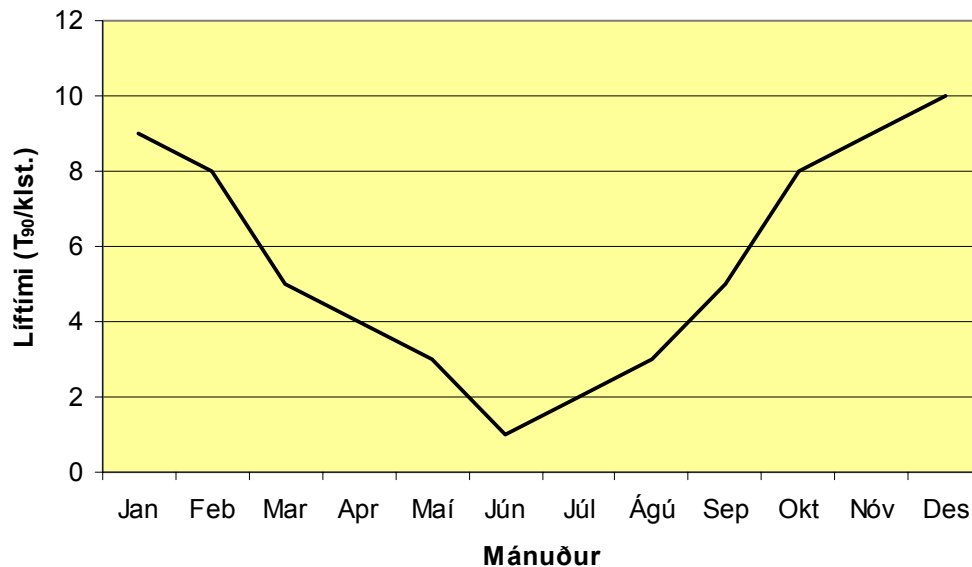
Fyrirfram má búast við að gerlafjöldi sé meiri á smástreymi en stórstreymi vegna minni sjávarfallastrauma og þynningar. Í þessari rannsókn kom hins vegar ekki fram skýr munur á gerlafjölda eftir straumi. Á þessu geta verið ýmsar skýringar en þessar helstar: a) Dagsveiflur í losun fráveitukerfa eru töluverðar. Í Reykjavík var allt að því ríflega hundraðfaldur munur á minnsta og mesta gerlafjölda eftir því hvenær sólarhringsins sýni voru tekin á sama stað úr fráveitukerfinu (Verkfræðistofan Vatnaskil 1991). Í rannsókninni sem hér greinir frá voru sýni tekin síðla dags á smástreymi en árla dags á stórstreymi. b) Líftími gerla er breytilegur eftir sólargeislun, stystur í júní en lengstur í desember (Verkfræðistofan Vatnaskil 1991, 1992, 1994, 1996, 1999). Sýni í þessari rannsókn voru tekin í febrúar, mars og apríl en þá er líftími saurkóligerla, þ.e.a.s. sá tími sem líður frá því þeir koma í sjóinn þar til 90% þeirra eru dauð, 8, 5 og 4 klst. (í sömu röð), skv. rannsóknum Verkfræðistofunnar Vatnaskila við Reykjavík (9. mynd). Þess vegna hefði að öllu öðru jöfnu mátt búast við meiri gerlafjölda í febrúar en mars. Þessi þáttur vann því e.t.v. gegn áhrifum sjávarfallanna.

9. mynd. Líftími kóligerla eftir árstíma (Verkfræðistofan Vatnaskil 1991, 1992, 1994, 1996, 1999).
